**Fastighetsuppgifter**

Norrberg 24:2

Norrbergsvägen 94

## Bilaga 1 för kontroll av valda konstruktioner

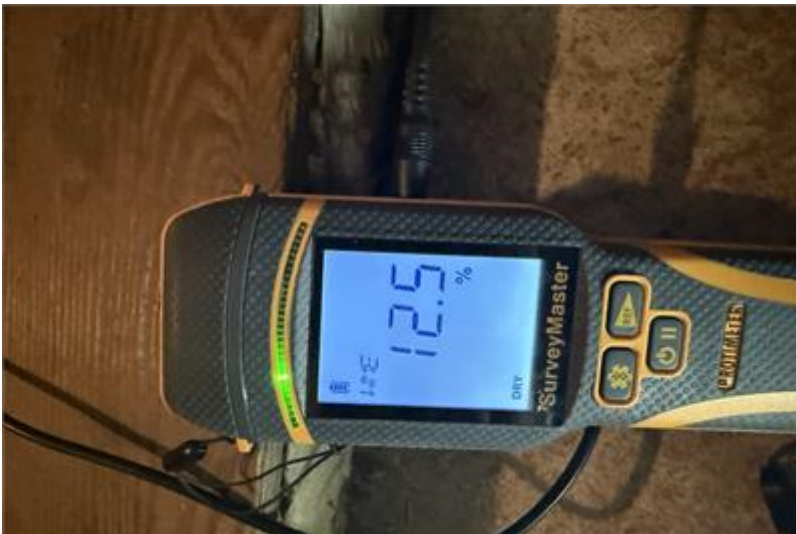
Vid kontroll av konstruktionen uppmättes fuktvärden under gränsvärdet (17%) för mikrobiell påväxt/tillväxt, se bilaga.

I provhål i det uppreglade golvets träregel uppmättes fuktkvot till 12,5% FK. Dessa värden kommer sannolikt att ändras med årstiden. Det kritiska gränsvärdet för mikrobiell tillväxt brukar anges till ca 17% fuktkvot (FK). Notera att stickprovsmässig undersökning är utförd . Se även kommentar/riskanalys.
