# Besiktningsprotokoll

Anticimex Försäkringsbesiktning i samarbete med Fastighetsbyrån

| Fastighetsadress:<br>Lillsjövägen 25 | |

| Besiktningsdatum:<br>2025-09-05 | Protokollnummer:<br>69237028 |

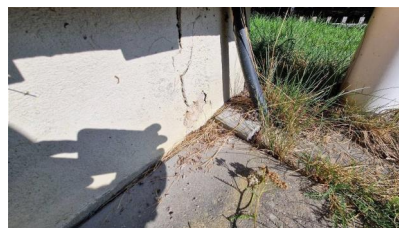
Sprickor / mindre släpp finns i sockel.

Dessa bedöms inte ha lett till bakomliggande skador.

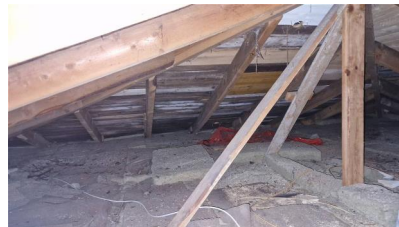
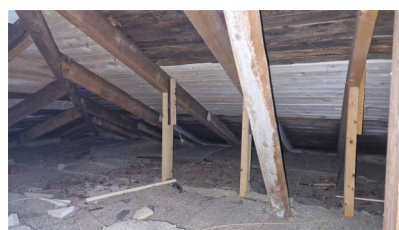
Mikrobiell påväxt/missfärgning finns på underlagstaket.

Den upptäckta mikrobiella påväxten på underlagstaket är ett tecken på att vinden har tillfört eller tillför fukt inifrån bostaden. Observera att besiktning av bostadens ventilationssystem inte har ingått i uppdraget. För att komma tillrätta med detta kan fuktillförseln inifrån bostaden behöva minskas. Det kan göras genom att ventilationen i bostaden förbättras samt att eventuella otätheter i vindsbjälklaget (tak-/väggvinklar, taklucka med mera) tätas. Läs Anticimex faktablad om ouppvärmda vindsutrymmen för tips och råd.

Vid kontroll av konstruktion uppmättes fuktkvot 9% i underlagstak.

Risk för mikrobiell tillväxt föreligger vid 17%.

Jag rekommenderar regelbunden egenkontroll, främst vintertid.

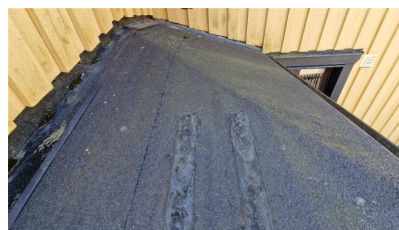
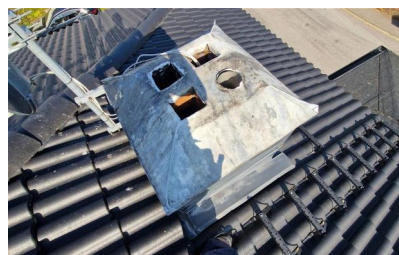
Takdelar med takpapp är äldre.

Tätskiktet på ett platt/låglutande tak har enligt vår bedömning en begränsad livslängd.

Eftersom takpappen är äldre har det ett minskat motstånd mot vattengenomträngning. Detta i sin tur kan leda till att takkonstruktionen drabbas av fuktskador.

Då mindre otätheter finns i skorsten och regelbunden eldning ej sker kan med fördel väderskydd monteras.

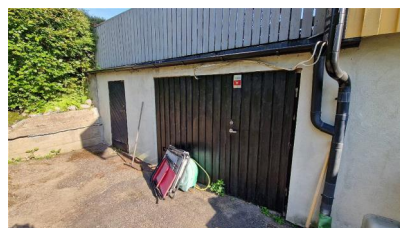
Tidigare garage under altan ombyggt till två förråd. Utrymmet är oventilerat och viss lukt upplevs vid inträde.

Taktäckning av papp är ej besiktningbar på grund av altan, se även tak ovan.

Träkonstruktioner altan/dörrdetaljer r mm. är i kommande behov av målning/underhåll.

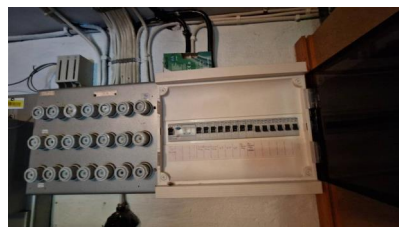
Jordfelsbrytare finns installerad vid el-centralen, gruppförteckning noteras.
