# Besiktningsprotokoll

Anticimex Försäkringsbesiktning i samarbete med Fastighetsbyrån

| Fastighetsadress:<br>Hörsåsvägen 9 | |

| Besiktningsdatum:<br>2025-09-05 | Protokollnummer:<br>69250092 |

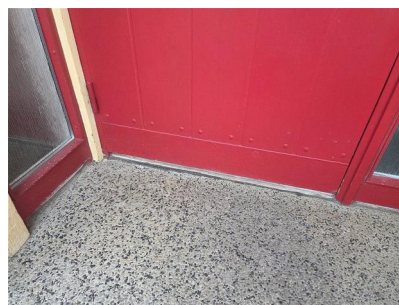
Tröskelbleck finns inte till entré- eller källardörren samt saknas underbleck till sidofönstret vid entrén.  
Begynnande rötskador noterades i dörrtrösklarna.

Bristerna medför att vatten kan tränga in i omkringliggande konstruktioner med fuktrelaterade skador som möjlig följd samt orsaka mer omfattande rötskador i dörrtrösklar.

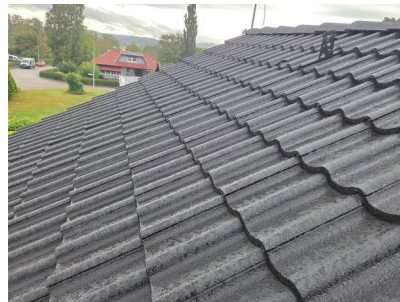
Underlagstaket har inte kunnat inspekteras då takpannorna var fastmålade mot varandra.

Det rekommenderas att en kompletterande besiktning utförs när underlagstaket går att kontrollera stickprovsvis.

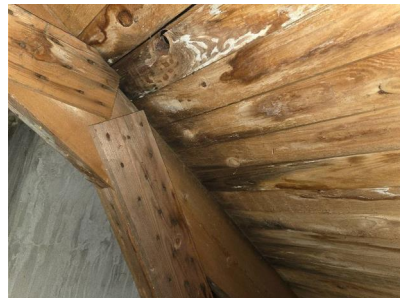
Missfärgningar finns lokalt på underlagstaket, främst intill murstocken. Vid fuktindikering mot missfärgningarna noterades inga förhöjda fuktindikationer.

Missfärgningar kan bero på olika saker, och kan vara ett tecken på ett tidigare eller pågående läckage. För att kontrollera orsaken till och omfattningen av missfärgningarna rekommenderas att en fördjupad undersökning utförs.

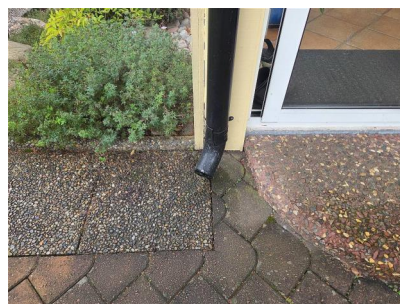
Stupröret är inte anslutet till markledning.

Stuprör som avslutas intill fasad/sockel (ovan mark) kan medföra ökad fuktbelastning som i sin tur kan leda till fuktelaterade skador.

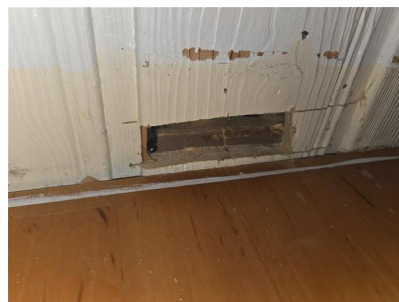
I källaren finns organiska och ångtäta material i form av plastmattor, vävtapet, parkettgolv samt träpaneler mot betongplattan och grundmuren.

Plastmattor har släppt lokalt från betongplattan.

Ett provhål togs upp i nederkant av gillestugans påreglade yttervägg åt nordost.

Den nedre väggregeln är till synes av obehandlat virke.

Fuktkvoten mättes i väggregeln till 19 %.

En mikrobiell lukt upplevs från provhålet.

Vid luktkontroll intill golvlisterna i gillestugan och gästrummet upplevs en mikrobiell lukt.

Det finns risk för mikrobiell tillväxt om den relativa fuktigheten (RF) i luften är över 75 %, vilket i gran- och furuvirke motsvarar en fuktkvot (FK) på ca 17 %.

Det rekommenderas att alla ångtäta och organiska material som finns monterade direkt mot källarväggarna och betongplattan rivs ut och bakomliggande ytor rengörs noggrant.

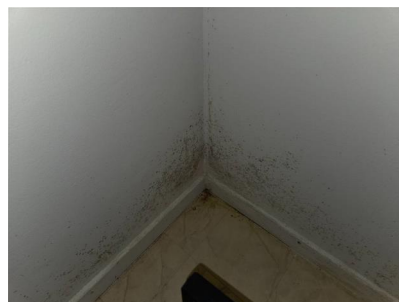
Källarens utvändiga fuktskydd är sedan byggnationen.

Mindre mikrobiell påväxt noterades i nederkant av ytterväggen i matkällaren.

Eftersom källarens utvändiga fuktskydd (dagvattensystem, dräneringssystem samt källarytterväggarnas utvändiga fuktskydd) är äldre, så kan systemet ha nedsatt funktion. Detta ökar risken för invändiga fuktskador i källaren.
