# Besiktningsprotokoll

Anticimex Överlåtelsebesiktning av småhus - nivå 2

| Fastighetsbeteckning:<br>Torkelsbohög 1:26 | | |

| Besiktningsdatum:<br>2025-09-03 | Protokollnummer:<br>69245640 |

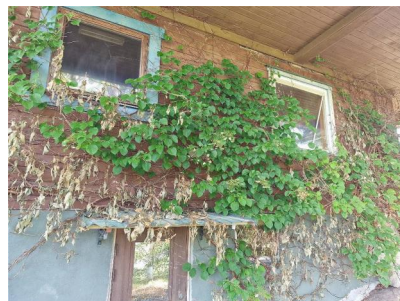
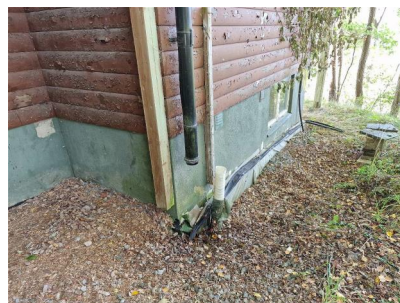
Växter finns i anslutning till byggnaden.

När det finns rabatter och växter nära byggnaden finns risk att fukt stannar kvar i väggarna. Detta kan i sin tur orsaka invändiga fuktskador. Växternas rötter kan också skada grundmuren och sätta dräneringsledningen ur funktion. Området närmast huset rekommenderas att vara fritt från växtlighet.

Utvändigt fuktskydd ligger oskyddat ovan mark.

Risk finns att det utvändiga fuktskyddet skadas och funktionen försämras.

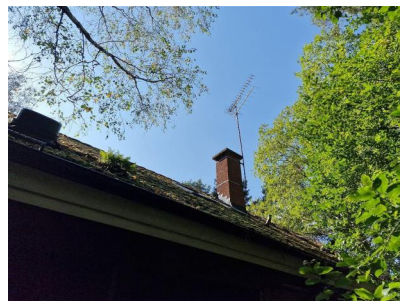
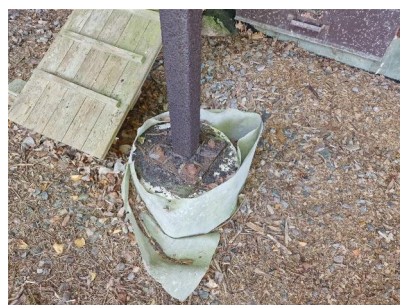
Yttertaket är äldre och i behov av renovering.  
Rostiga stolpar bör kontrolleras.

Taket är äldre och har passerat tiden för sin tekniska livslängd. Renovering av yttertaket rekommenderas. Kontakta en takentreprenör för en renovering. I samband med renoveringen bör omkringliggande konstruktioner kontrolleras för att upptäcka eventuella följdskador.

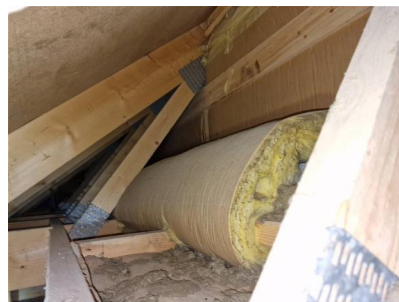
Underlagstaket består av träfiberskivor.

Eftersom underlagstaket består av träfiberskivor utan yttre täckning av papp under takbeklädnaden, finns risk vid ogynnsam väderlek att regnvatten/snö tränger in i skivskarvar med läckage på vindsutrymmet som följd. Med tiden kan även träfiberskivorna drabbas av fuktskador.

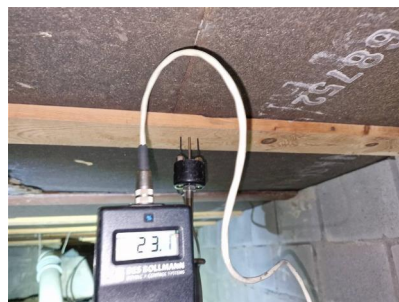
Vid kontroll av krypgrunden uppmättes fuktvärden över kritisk nivå för mikrobiell tillväxt och mikrobiell lukt upplevdes.

Uteluftsventilerade krypgrunder med bjälklag av organiskt material har ofta fuktskador på grund av naturlig fuktpåverkan. Lukten som känns i krypgrunden kan också spridas till boendemiljön. Det finns risk för mikrobiell tillväxt om den relativa fuktigheten (RF) i den omgivande luften är över 75 %. I furuvirke motsvarar det en fuktkvot (FK) på 17 %. Fuktkvoten uppmättes till 23,1 %.

Organiskt material bör tas bort.

Det rekommenderas att lägga ut åldersbeständig markplast i utrymmet.

Vi rekommenderar en fördjupad undersökning för att bedöma orsak och omfattning samt vilka åtgärder som erfordras.

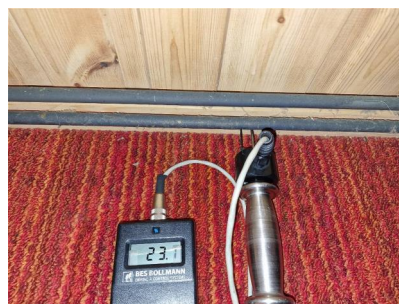
Vid kontroll av konstruktion uppmättes fuktvärden över kritisk nivå för mikrobiell tillväxt och mikrobiell lukt upplevdes.

Källargrundmurar med påreglade isolerade ytterväggar. Denna konstruktion får ofta skador på grund av naturlig fuktvandring. Fuktkvoten uppmättes till 23,1 %. Det finns risk för mikrobiell tillväxt om den relativa fuktigheten (RF) i den omgivande luften är över 75 %. I furuvirke motsvarar det en fuktkvot (FK) på 17 %.

Vi rekommenderar en fördjupad undersökning för att bedöma orsak och omfattning. Det är viktigt att tänka på att denna rekommendation om fördjupad undersökning gäller hela källarplanet.
