# Besiktningsprotokoll

Anticimex Försäkringsbesiktning i samarbete med Fastighetsbyrån

| Fastighetsadress:<br>Syster Hannas väg 8 | |

| Besiktningsdatum:<br>2025-09-05 | Protokollnummer:<br>69234275 |

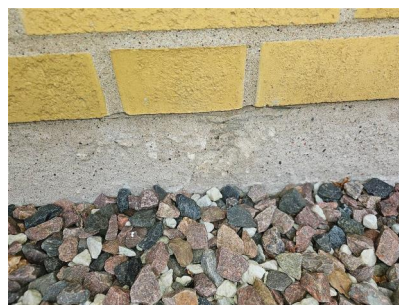
- Mindre sprickor och putssläpp finns i sockel.

Dessa bedöms inte ha lett till några bakomliggande skador.

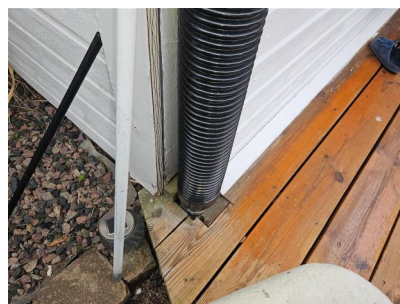
-Lövsilar finns inte på alla stuprör.

När det saknas lövsilar så finns det risk att det blir stopp i dagvattenledningen.

För att hindra stopp i dagvattenledningar rekommenderas komplettering av lövsilar.

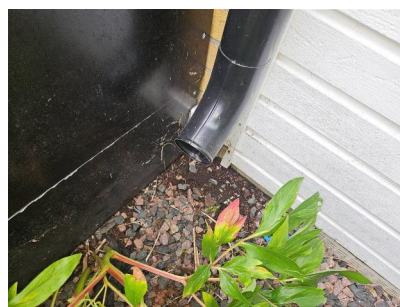
-Det finns stuprör som inte är anslutet till markledning.

Stuprör som inte är anslutet till dagvattensystemet eller stenkista medför en ökad fuktbelastning på grundmur/sockel som i sin tur kan leda till fuktrelaterade skador i golv- och väggkonstruktionen.

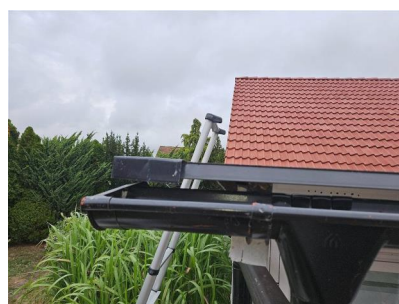
-Trekantslist för uppvik av takpapp saknas vid vindskiva.

När uppvik saknas finns risk för att vatten tränger in under vindskiveplåten, vilket kan orsaka fuktskador i den underliggande konstruktionen

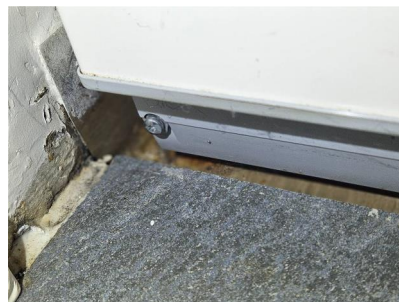
-Golvets under pannan ligger under övriga rummets golvnivå och saknar uppvikt tätskikt mot klinkerkant.

Risk att ett läckage inte upptäcks i tid med fuktskador i omkringliggande konstruktioner som följd. Man kan med fördel montera ett läckagelarm under pannan.

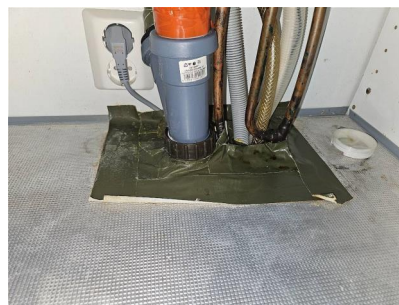
-Fuktskydd i diskbänksskåp är otätt vid rörgenomföringar.

Utan ett fungerande fuktskydd är det svårt att upptäcka läckage från rörledningar. Vatten kan då tränga in i omkringliggande konstruktioner och orsaka fuktskador.

För att snabbare kunna upptäcka eventuella läckage rekommenderas tätning av fuktskyddet.

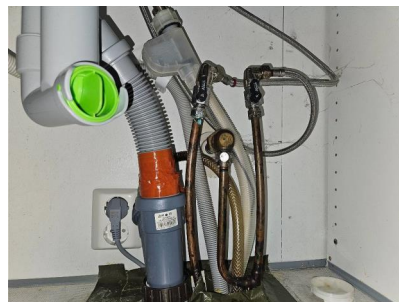
-Vattenrör i vaskskåp är inte fixerade.

När vattenrör inte är fixerade kan kopplingarna lossna pga vibrationer med läckage som följd.

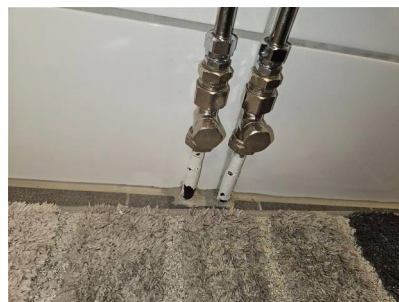
-Rör genomföringar finns i golv.

När rör genomföringar finns i golv är det inte fackmässigt\* utfört. Rör genomföringar i golv medför en ökad risk för otätheter där vatten kan tränga ner i omkriggande konstruktioner och orsaka fuktskador. \*Fackmässigt utförande innebär att arbetet ska utföras enligt Boverkets byggregler, gällande branschregler samt monteringsanvisningar för samtliga material. Om dessa regler och anvisningar inte följs och en skada inträffar riskerar man att få en nedsatt eller utebliven skadeersättning från sitt försäkringsbolag (villahem).

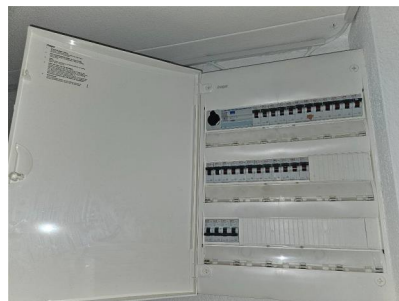
-Gruppförteckning över elcentralen saknas.

"Gruppförteckning" är en lista som ska vara placerad vid elcentralen. Den visar vilka säkringar som är anslutna till vilka armaturer, vägguttag och apparater. Den är också till för att underlätta vid felsökning och elarbeten. Kontakta en elektriker för att upprätta en gruppförteckning som placeras i närheten av elcentralen.

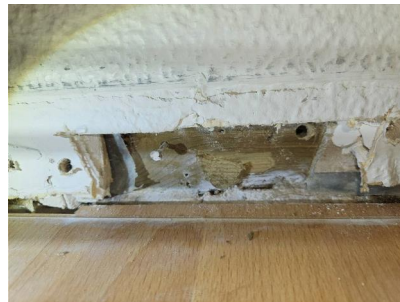
Kontroll av konstruktion gjordes i ytterväggar mot olika väderstreck: kök mot norr och sovrum mot öst

Vid kontrollen uppmättes fuktvärden över kritisk fuktnivå för mikrobiell tillväxt i sovrum mot öst medan det i köket var under. Den blottlagda syllen var grönfärgad, vilket tyder på att den är träskyddsbehandlad. Normal lukt upplevdes vid borrhålen. Det finns risk för mikrobiell tillväxt om den relativa fuktigheten (RF) i den omgivande luften är över 75 %. I furuvirke motsvarar det en fuktkvot (FK) på 17 %.

Fuktkvoten (FK) uppmättes till 20 % mot öst.  
Fuktkvoten (FK) uppmättes till 12 % mot norr.

Vi rekommenderar en fördjupad undersökning för att bedöma orsak och omfattning. Det är viktigt att tänka på att denna rekommendation om fördjupad undersökning gäller hela väggen mot öster.
