# Besiktningsprotokoll

Anticimex Försäkringsbesiktning i samarbete med Fastighetsbyrån

| Fastighetsadress:<br>Generalsvägen 23 | |

| Besiktningsdatum:<br>2025-06-25 | Protokollnummer:<br>69083247 |

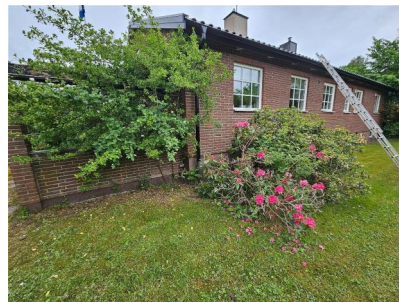
Växter finns i anslutning till byggnaden och mot fasaden.

När det finns rabatter och växter nära byggnaden finns risk att fukt stannar kvar i väggarna. Detta kan i sin tur orsaka invändiga fuktskador. Växternas rötter kan också skada grundmuren och sätta dräneringsledningen ur funktion.

Området närmast huset rekommenderas att vara fritt från växtlighet.

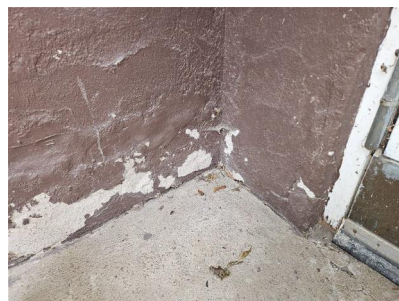
Sprickor och putssläpp finns i sockel.

Detta kan leda till fukt- och frysskador i konstruktionen.

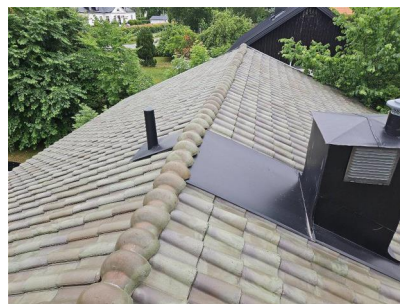
Äldre återanvända takpannor bör kontrolleras regelbundet och bytas vid behov.  
Takpannorna är ej fastspikade.  
I övrigt inget att notera.

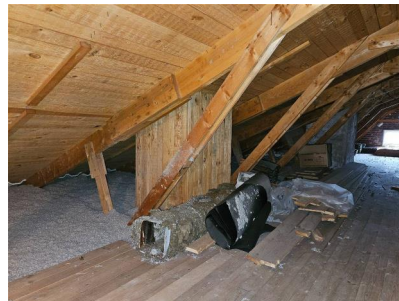
Vid kontroll av vinden uppmättes fuktvärden under kritisk fuktnivå för mikrobiell tillväxt och en normal lukt upplevdes. Fuktkvoten i underlagstak/takbjälkar uppmättes till 8 %.

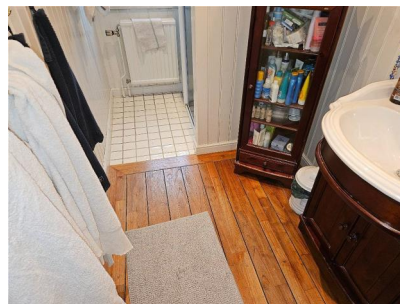
Våtutrymmet har äldre yt-/tätskikt.

Eftersom funktionen, som innebär att ytskiktet/tätskiktet ska vara vattentätt, kan vara nedsatt finns en ökad risk att vatten tränger igenom ytskiktet/tätskiktet med vattenskador i omkringliggande konstruktioner som följd.
