## Utlåtande över ÖVERLÅTELSEBESIKTNING

Kristianstad Mannestad 1:7 Arkelstorp 1:44  
Mannestadsv 11, 29155 Arkelstorp

Fastighetsbeteckning: Kristianstad Mannestad 1:7 Arkelstorp 1:44  
Adress: Mannestadsv 11, 29155 Arkelstorp  
Kommun: Kristianstad  
Fastighetsägare: Heléne Persson

Omfattning: Okulär besiktning av huvudbyggnad. (Samt eventuella tilläggsuppdrag, som till exempel fuktkontroll, areamätning, radonindikering eller besiktning av sidobyggnad med mera. Dessa uppdrag redovisas som en bilaga i utlåtandet alternativt i ett separat utlåtande.)  
Besiktningsdag: 2025-05-19 kl 8:00  
Närvarande: Heléne Persson

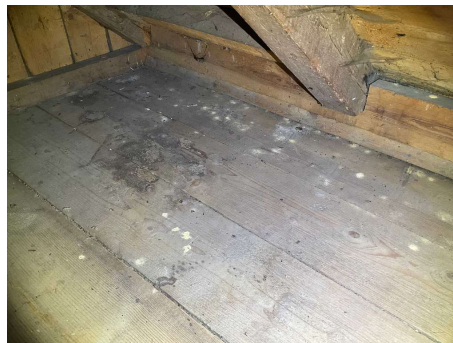
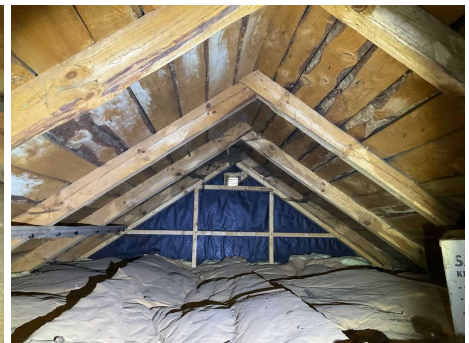
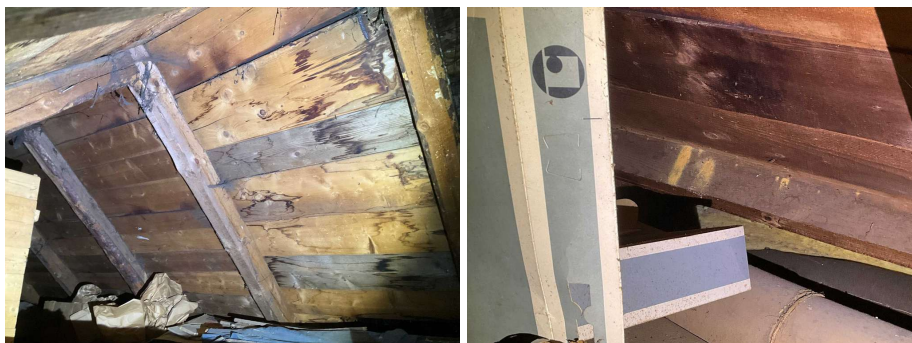
Dörren mot utrymmet är ej isolerad och är ej lufttät.

Spår av skadeinsekter noteras vilket är vanligt förekommande i äldre hus. Huruvida det är aktivt eller ej kunde dock inte säkerställas vid besiktningstillfället.

Spår av äldre läckage noteras som vid besiktningstillfället noterades vara torrt.

Vid stickprovsmässig fuktindikering av takkonstruktionen noterades ingen förhöjd fuktighet.

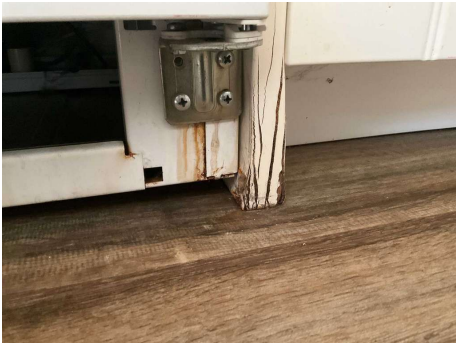
| Kök: | <p>Det saknas tätt ytskikt i eller under diskbänkskåpet. Det ska vara anordnat så läckage enkelt kan upptäckas.</p> <p>Täcksidan intill kylen är fuktskadad.</p> |

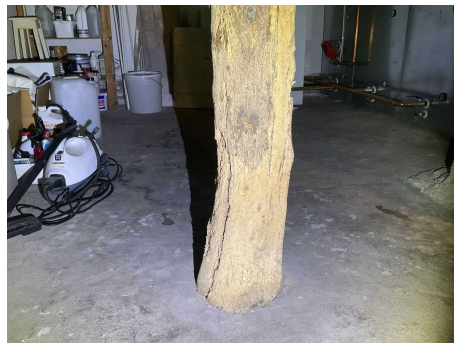
En trästolpe noteras vara gravt skadeinsektsangripen. Huruvida detta är aktivt eller ej kunde dock inte konstateras.

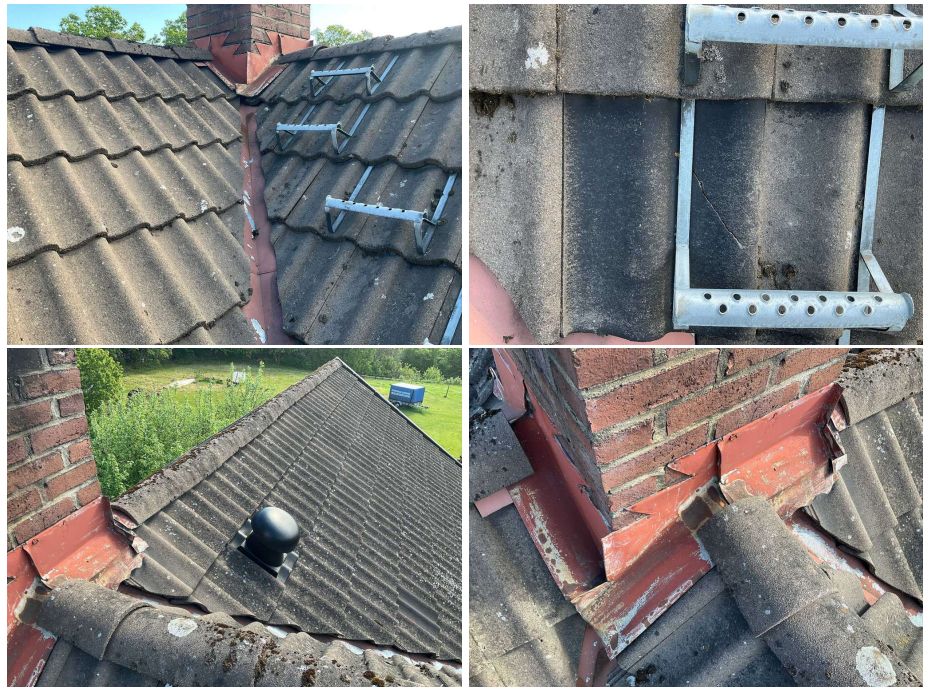
Taket är äldre och har passerat sin tekniska livslängd.

Nocktätning saknas.

Påväxt och mossor förekommer på takbeläggningen.

En sprucken takpanna noteras.

Plåtdetaljer som är rostangripna förekommer.

På grund av den passerade livslängden samt noterade brister kan inte täthet säkerställas och risk för skada på underliggande konstruktion finns. Äldre takgenomföringar och takanslutna plåtar utför en större risk för eventuella läckage.

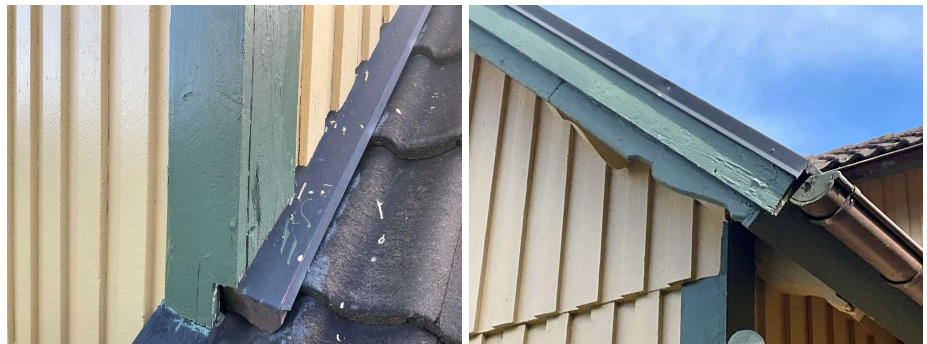
Hängrännor och stuprör är äldre och har passerat sin tekniska livslängd.

Kupan mot framsidan saknar hängrännor.

Stuprör som saknar lövsilar förekommer.

Ett stuprör ansluter ej korrekt mot lövsilen.

Skavanker, torrsprickor och rötskador förekommer dock i mindre omfattning.

En översmyg ovan ett källarfönster har skador där tegelstenar delvis saknas.

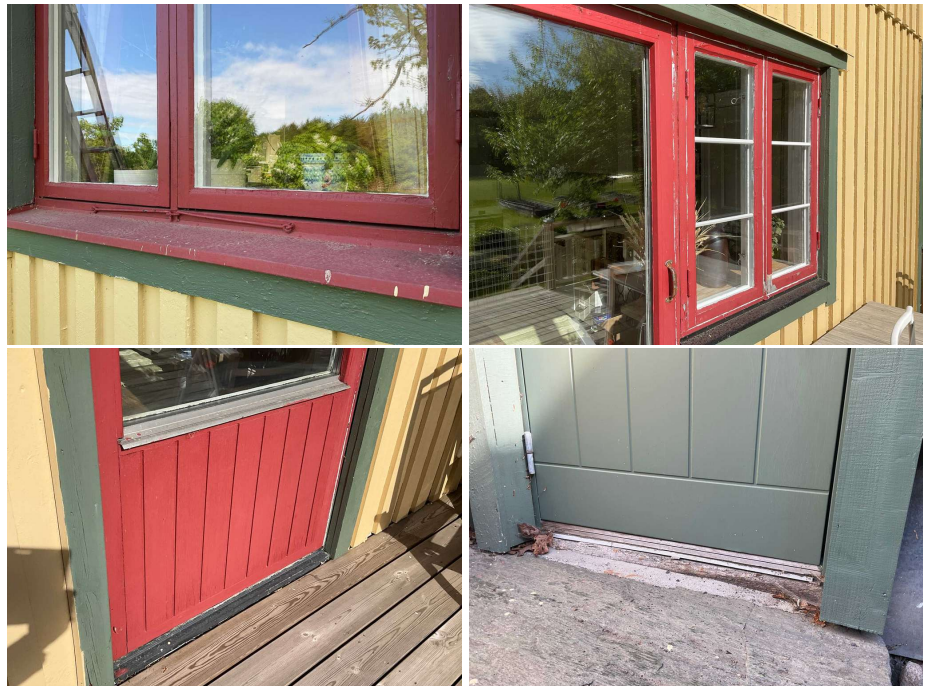
Fönster och dörrar är av olika utförande och skick. Fönster och dörrar med underhållsbehov förekommer.

Källarfönster som är fastskruvade förekommer. Det noterades även ett källarfönster som hade spricka i fönsterglasat.

Dörrar som saknar tröskelbleck förekommer.

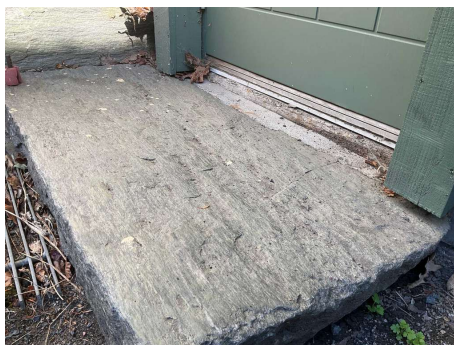
Virket under dörren är fuktskadat. Stenen utanför entrén lutar mot huset vilket då leder vatten in mot huskroppen.

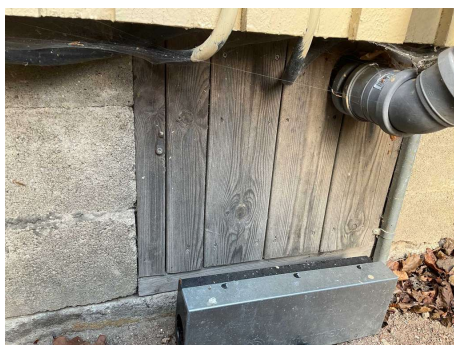
Luckan/krypgrunden var ej tillgänglig på grund av rördragning genom luckan. Därav har krypgrunden ej besiktigats.

En krypgrund är en känslig konstruktion sett ur fuktsynpunkt, bland annat beroende på årstidsvariationer i temperatur/ luftfuktighet och fuktbelastning från marken. Fuktbelastningen i en krypgrund är som störst sommartid då varm luft tar sig in via sockelventilerna och kyls ned var på den då avger fukt (kondens). Hög fuktbelastning kan leda till fukt-, mögel- och rötskador.
