**Fastighetsuppgifter**

Långelanda-Röra 2:18

Ånghagen 418

| Besiktningsdatum | 2025-09-03 |

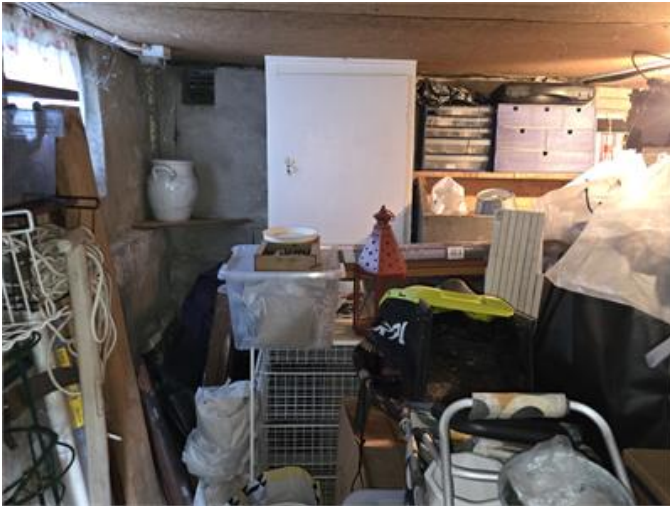
| Besiktningsresultat | | | | | |
|---|---|---|---|---|---|
| Grovkällare | | | x | | Äldre Grovkällare med betonggjutning och delvis motfyllda grundmurar är generellt ansett en riskkonstruktion för fuktskador. Denna typ av Grovkällare går att likställa med en Krypgrund.<br>Vid kontroll av konstruktionen upplevdes avvikande mikrobiell lukt och fuktvärden över gränsvärde uppmättes.<br>Se kommentar/riskanalys samt bilaga "Kontroll av konstruktion". |

Grovkällare: Översiktsbild mot söder, mycket lösöre.

Mineralutfällningar noteras på grundmurar.  
Mycket lösöre, rekommenderar en avsyn när utrymmen är tömda.

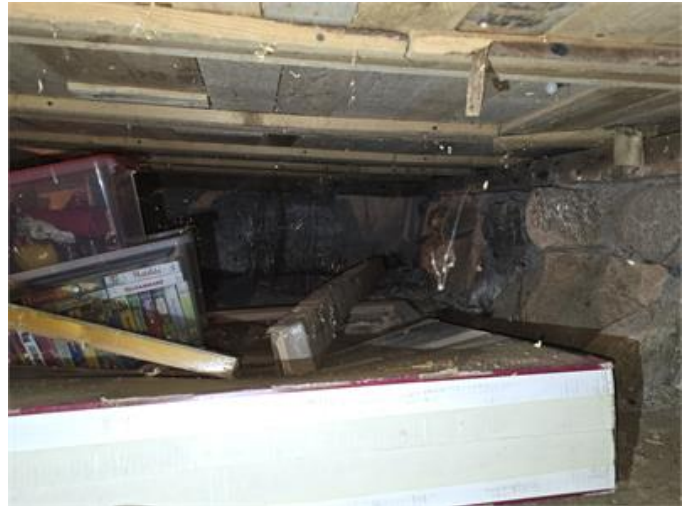
Grovkällare: Översiktsbild mot norr, jord och mindre växtlighet.

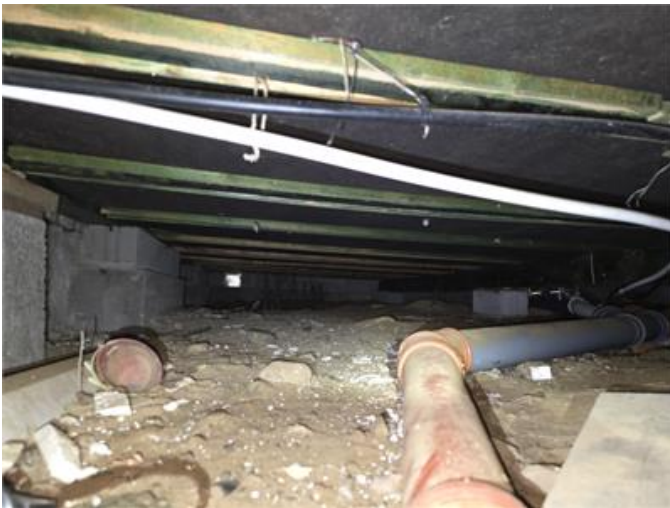
| Besiktningsresultat | | | | | |
|---|---|---|---|---|---|
| Krypgrund | | | x | | Krypgrunder är generellt ansett som riskkonstruktion för fuktskador.<br>Fuktig miljö och unken/mikrobiell lukt upplevdes.<br>Mikrobiell påväxt finns på blindbottensskivor.<br>Rötskyddsbehandlat virke i utrymmet.<br>Fuktvärden över gränsvärde uppmättes i bjälklaget.<br>Se kommentar/riskanalys samt bilaga "Kontroll av konstruktion". |

Krypgrund: Översiktsbild mot väst, oisolerade vattenrör.

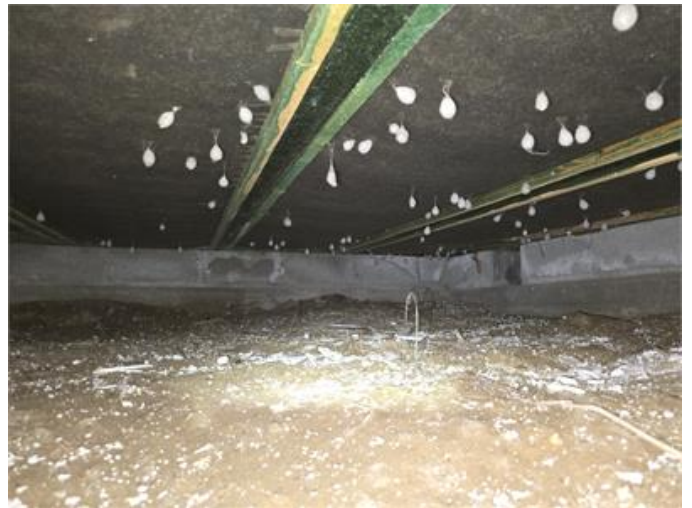
Krypgrund: Översiktsbild mot norr.

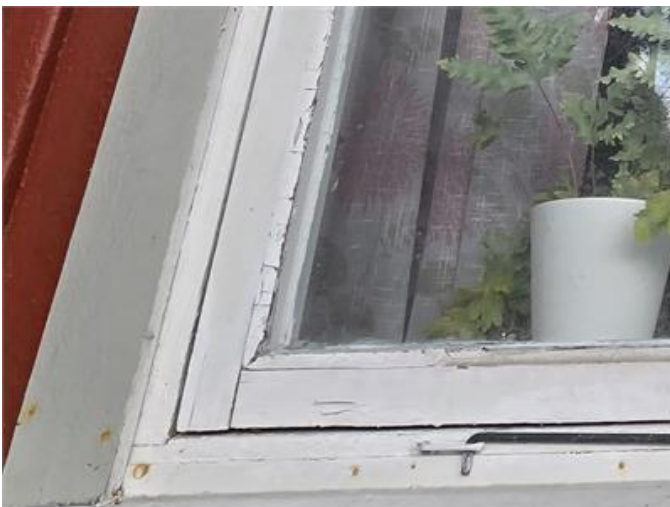
| Besiktningsresultat | | | | | |
|---|---|---|---|---|---|
| Fönster | | x | | | Äldre med underhållsbehov, (måla/kitta).<br>Fönsterbleck finns ej på fönster vid vardagsrum.<br>Överbleck monterade på underbådar noteras, tex mot norr.<br>Äldre isolerkassetter förekommer.<br>Se kommentar/riskanalys. |

Träkonstruktioner där underhåll/målnings behov finns riskerar p.g.a. sämre vattenavvisande förmåga att få fukt- och rötskador.

Fönster: Exempelbild på fönster med underhållsbehov.

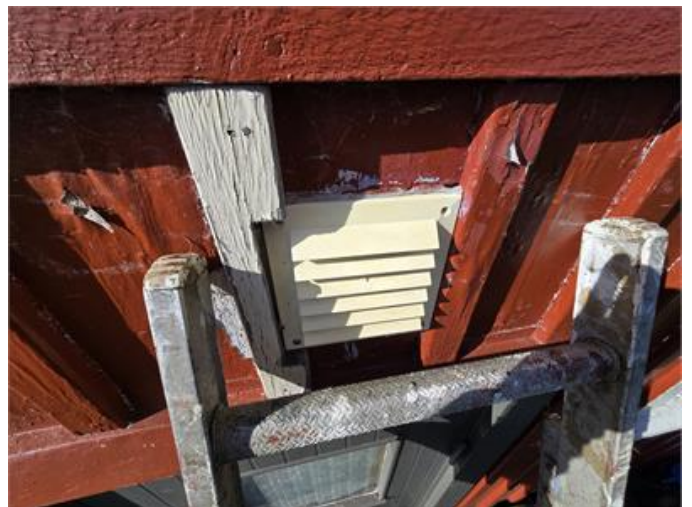
| Besiktningsresultat | | | | | |
|---|---|---|---|---|---|
| Fasad | | x | | | Underhållsbehov, färgsläpp noteras, framförallt mot norr.<br>Flertal skarvade brädor mot söder, innebär ökad risk för fuktskador i panel.<br>Se kommentar/riskanalys. |

Fasadpanel med behov av underhåll/målning riskerar att drabbas av fukt- och rötskador.

Fasad: Otätheter samt underhållsbehov noteras.

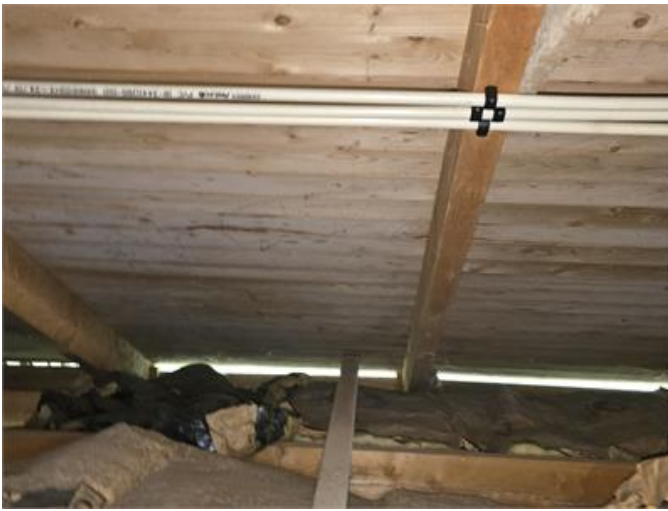
| Besiktningsresultat | | | | | |
|---|---|---|---|---|---|
| Nockvind | | x | | | Ytlig vitaktig mikrobiell påväxt noteras på underlagstak.<br>Se kommentar/riskanalys. |

Den mikrobiella påväxten på underlagstaket indikerar att vinden periodvis tillförs eller har tillförts fukt inifrån bostaden, som den kallare delen av året riskerar att kondensera mot underlagstaket (sk konvektionsskada). För att komma tillrätta med detta måste fukttillförseln inifrån bostaden minskas. Detta kan göras genom att ventilationen i bostaden förbättras samt att eventuella otätheter i vindsbjälklaget (tak/väggvinklar, geomföringar, vindslucka mm.) tätas. För att avgöra om påväxten är äldre eller pågående rekommenderas att den hålls under uppsikt, speciellt den kallare delen av året. Lämpligt är att slipa bort påväxten på en mindre yta för att lättare kunna bedöma eventuella förändringar.

Nockvind: Ytlig vitaktig mikrobiell påväxt på underlagstak.

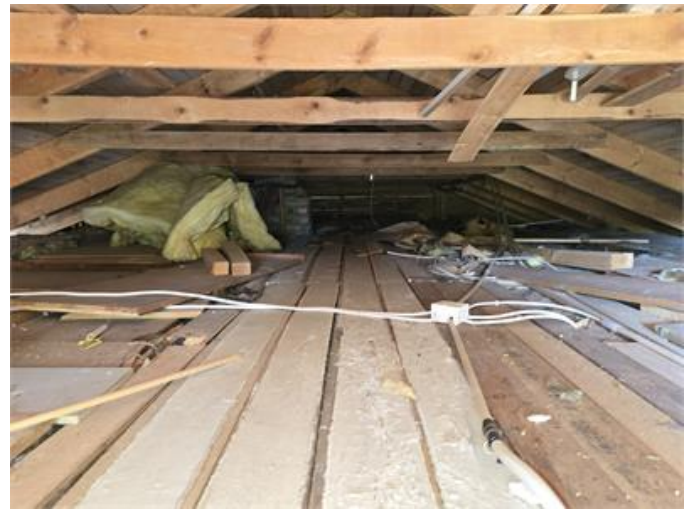
Nockvind: Översiktsbild.

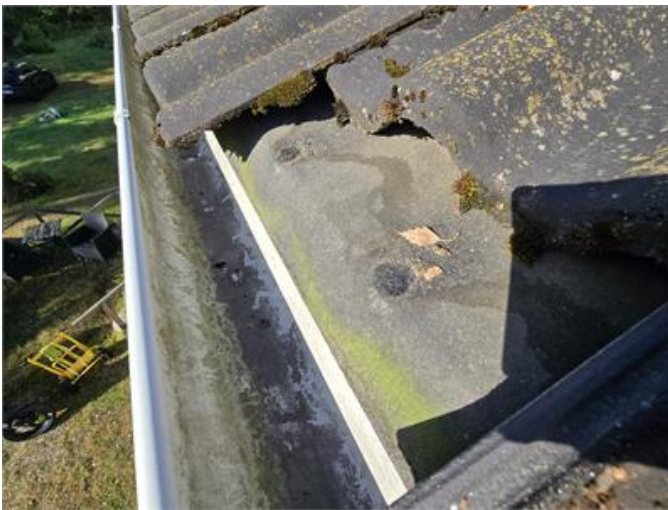
| Besiktningsresultat | | | | | |
|---|---|---|---|---|---|
| Tak | | | x | | Taket svackar mot sydväst samt vid murstock.<br>Några trasiga pannor noterades, tex vid takstege samt vid murstock, otätheter vid plåtbeslag.<br>Mossa börjar få fäste, bör avlägsnas.<br>Rötskadad vindskiva mot sydväst.<br>Takfotsplåt samtnocktätning finns ej, löv/frömjöl under pannor.<br>Fogar på murstock börjar släppa, väderskydd finns ej.<br>Se kommentar/riskanalys. |

Nocktätning rekommenderas för att minska inträngning av regn/snö samt löv/skräp vianocken och därmed minskad fuktbelastning på papp och läkt. Då takfotsplåt inte finns och pannorna ligger an mot takpappen innebär det risk att den skavs sönder, vilket i förlängningen kan orsaka fuktrelaterade skador nedre delen av takkonstruktionen.

Tak: Pannor ligger direkt på underlagspapp, risk för skador i takfot.

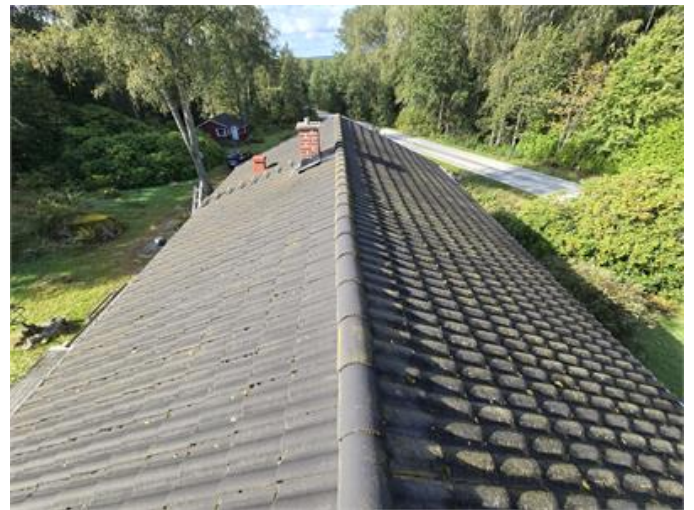
Tak: Översiktsbild.

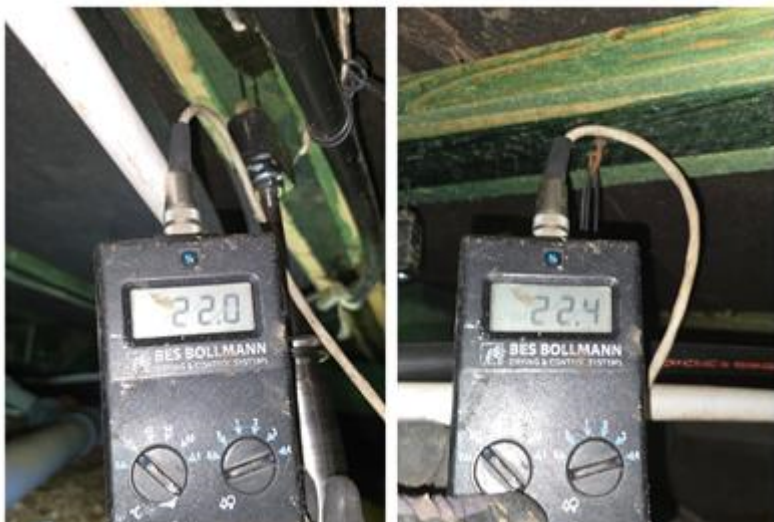
Fuktig miljö och unken/mikrobiell lukt upplevdes.  
Mikrobiell påväxt finns på blindbottenskivor.  
Rötskyddsbehandlat virke i utrymmet.  
Något bristfälligt upphängda avloppsrör samt oisolerade vattenrör.

Kontroll av konstruktionen utfördes genom stickprovsmässig fuktmätning i syll, bärlinor och golvreglar.  
Fuktvärden över gränsvärde för mikrobiell tillväxt uppmättes.  
Fuktkvoten i uppmättes till 22-23%.  
Risk för mikrobiell tillväxt föreligger vid en fuktkvot på 17% och rötskador >28%.

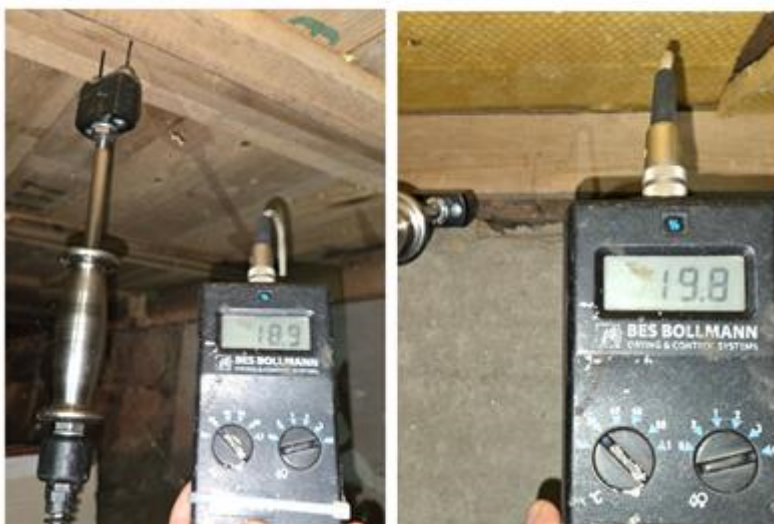
Kontroll av konstruktionen utfördes genom stickprovsmässig fuktmätning i syll och golvreglar.  
Fuktvärden över gränsvärde för mikrobiell tillväxt uppmättes.  
Fuktkvoten i uppmättes till 18-20%.  
Risk för mikrobiell tillväxt föreligger vid en fuktkvot på 17% och rötskador >28%.
