**Fastighetsuppgifter**

Linneryd 5:12

Lindvägen 7

| Uppdragsnummer | G34938 |

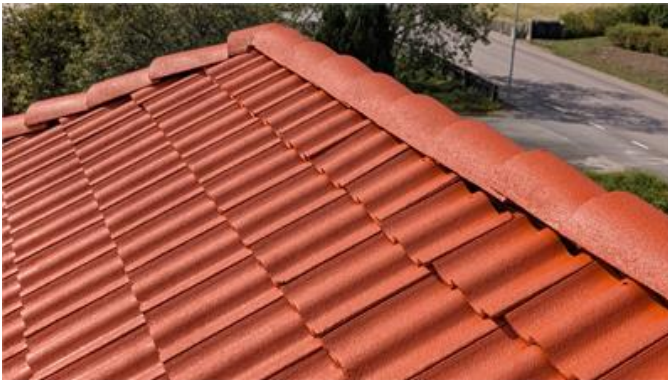
**Tak:** Yttertaket renoverades senast 1981 men har sedan dess rensas från mossor vid ett tillfälle och rengjordes återigen och målades bara för en vecka sedan. Stickprovskontroll av undertak av läkt och papp visade inga spår efter fuktpåverkan. Med fördel monteras tätning undernockpannor för att minska risken att vatten skall leta sig förbi yttertaket.

Tak: Yttertaket renoverades senast 1981 men har sedan dess rengjorts vid ett tillfälle och rengjordes återigen och målades bara för en vecka sedan. Stickprovskontroll av undertak av läkt och papp visade inga spår efter fuktpåverkan. Med fördel monteras tätning under nockpannor för att minska risken att vatten skall leta sig förbi yttertaket.

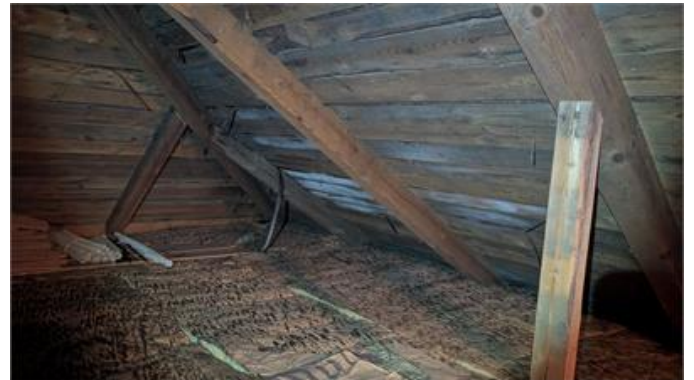
**Vind:** Det förekommer mikrobiella tillväxter på insidan av yttertaket (svallbräddor). Inga fuktskador eller hållfasthetsförsämringar noterades i virket med behov av byte eller förstärkning av konstruktion. Oftast beror mikrobiella tillväxter på svallbräddor att det vintertid, på grund av brister i vindsbjälklagets ångspärr, kan leta sig upp varm fuktig luft från inomhusmiljön som kondenserar mot svalare ytor. Tillväxterna är i ringa omfattning och behov av åtgärder föreligger inte i dess nuvarande omfattning.

Vind: Det förekommer mikrobiella tillväxter på insidan av yttertaket (svallbrädor). Inga fuktskador eller hållfasthetsförsämringar noterades i virket med behov av byte eller förstärkning av konstruktion.

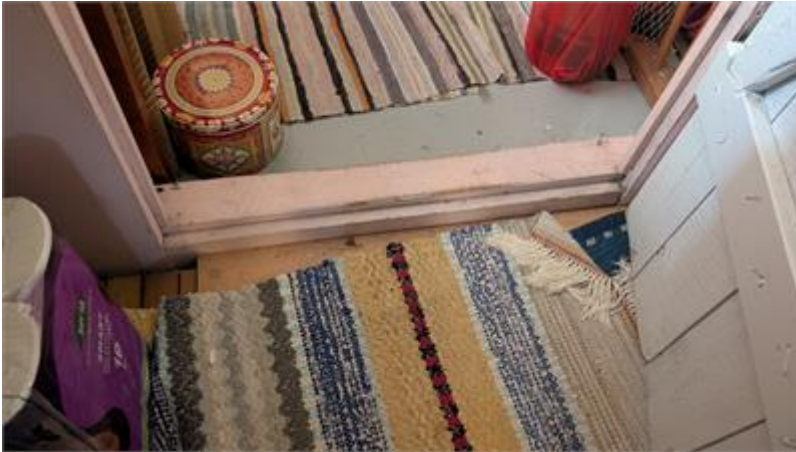
| Konstruktionsuppbyggnad | Enklare skiljeväggar av trä som har kontakt med betongplatta |

Stickprovskontroll av enklare skiljeväggar uppmättes fuktkvot på mellan 12 till 14% Det kritiska gränsvärdet för mikrobiell tillväxt brukar anges till ca 15-17% fuktkvot (FK).

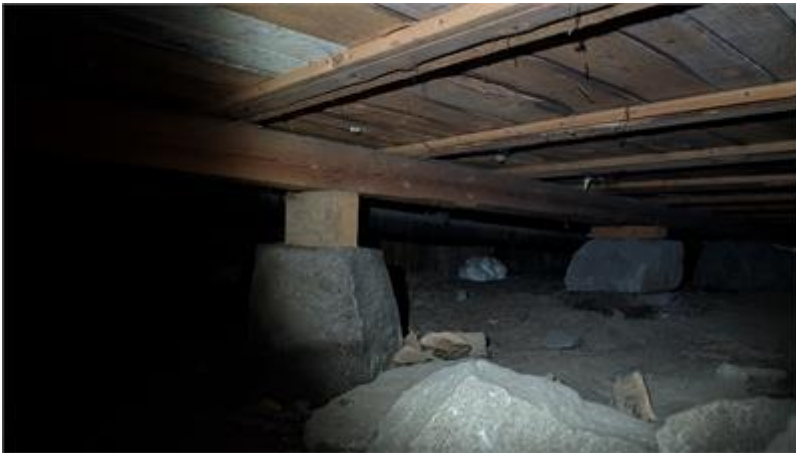
Kontroll av konstruktion visade fuktkvoter på 12-14% i bottenbjälklaget. Risk för mikrobiell tillväxt föreligger om fuktkvoten överstiger 17%.

Fuktkvoten i en krypgrund växlar med årstiderna. I normalfallet är fuktbelastningen mot krypgrunden som högst under sommartid (juni-augusti) för att sjunka under vinterhalvåret.

Med fördel tas trämaterial på markytan bort samt att hela ytan täcks av plastfolie, vilket medför att markavdunstningen minskar i utrymmet.
