Fastighetsbeteckning  
Borås Kilogrammet 6  
Adress  
Gigagatan 9  
50743 Borås

**Besiktningsuppgifter**

| Uppdragsnummer | O29072 |
| Besiktningsdatum | 2025-09-04 |

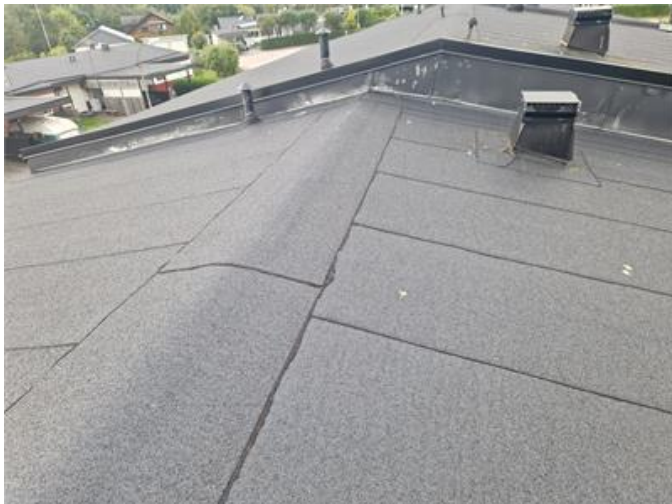
Vy på yttertak

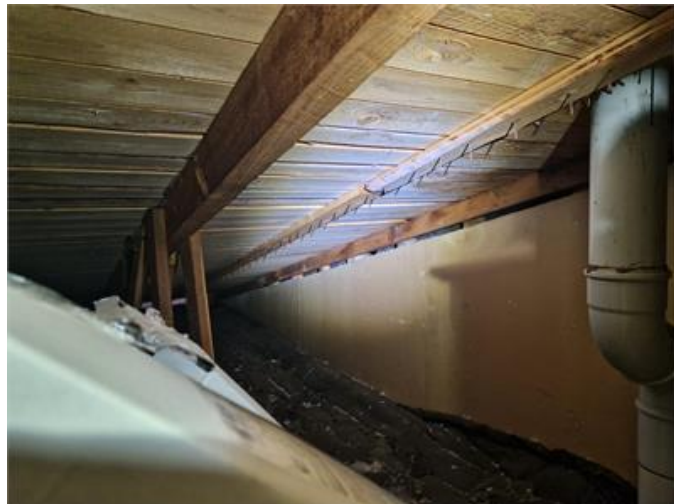
| Besiktningsresultat | | | | | |
|---|---|---|---|---|---|
| Vind/underlagstak | | | X | | Lokala fuktfläckar noterades på underlagstaket och områdena uppfattades torra vid besiktningen. Fuktfläckar kan ritas av i ytterkant för att se om områden ökar/växer. Fuktfläckar är troligen från tidigare taktäckning. Landgången på vinden bör förstärkas (någon undermålig) och kontroll utförd från luckan pga rikligt med lösöre |

Lokala fukt/mikrobiella påväxter på vindsutrymmet

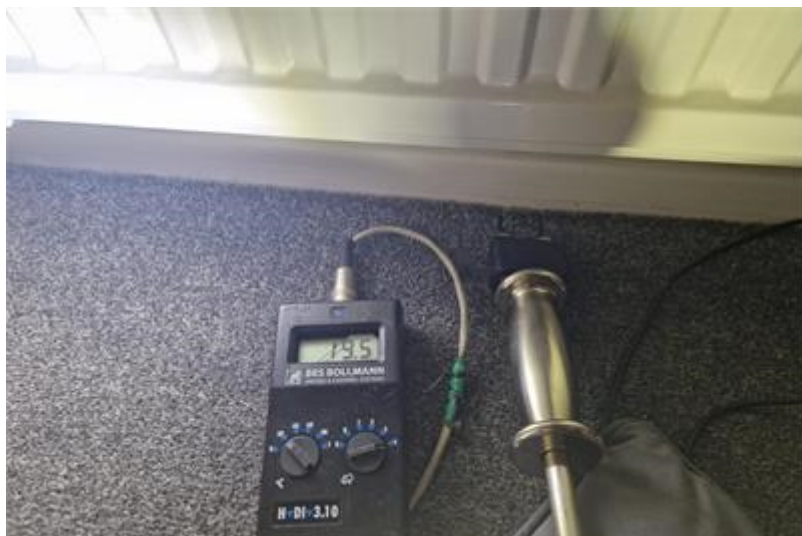
| Besiktningsresultat | | | | | |
|---|---|---|---|---|---|
| Allmänt | | | | X | Äldre uppbyggd suterrängkällare med påsaddade träkonstruktioner, se bilaga 1 |

Vid besiktningen utförs stickprovsmässiga fuktkontroller vid golv/väggvinklar och påsadlade konstruktioner. Mätningarna visade på 17-19,5 % fuktkvot i väggkonstruktion och gränsvärdet för mikrobiell påväxt ligger på 17% fuktkvot.

Vidare noterades en avvikande lukt i väggkonstruktionen och utrymmena.

Det rekommenderas en fortsatt teknisk utredning för att fastställa orsaken till och omfattningen av detta.
