# Besiktningsprotokoll

Anticimex Försäkringsbesiktning i samarbete med Fastighetsbyrån

| Fastighetsadress:<br>Stockrosvägen 8 | |

| Besiktningsdatum:<br>2025-09-05 | Protokollnummer:<br>69233024 |

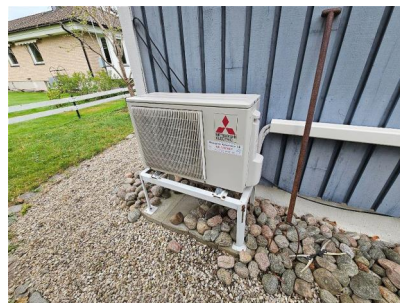
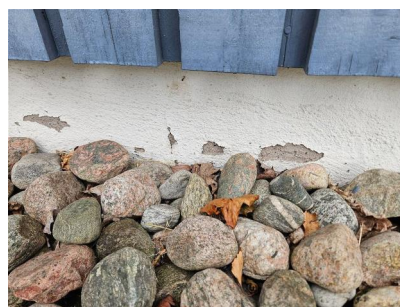
Kondensvatten från luftvärmepumpens utedel leds inte bort från husgrunden.

Fuktuppsug och sprickor finns på sockeln.

Noterade brister medför ökad risk för att fukt tränger in i anslutande konstruktioner, vilket i sin tur kan leda till fuktrelaterade skador.

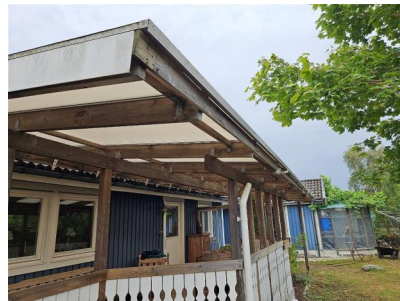
Hängränna saknas.

När hängrännor saknas utsätts underliggande träkonstruktioner för ökad fuktbelastning, vilket i sin tur kan leda till fukt/rötskador i förlängningen.

Uteplats vid groventré har trallgolv och träkonstruktioner fukt/rötskador.

Delar altanens bärande konstruktion vilar dikt an mark.

I samband med planerat förebyggande underhåll rekommenderas att de rötskadade panelbrädorna byts ut.

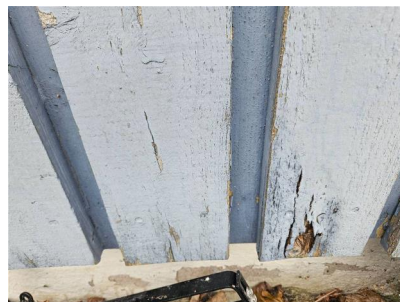
Enstaka panelbrädor har mindre rötskador.

Skarvade panelbrädor förekommer.

Fasadpanelen är i behov av målning/underhåll.

För att öka livslängden på fasadbeklädnaden rekommenderas målning och underhåll.

I samband med ommålning rekommenderas att de rötskadade panelbrädorna byts ut.

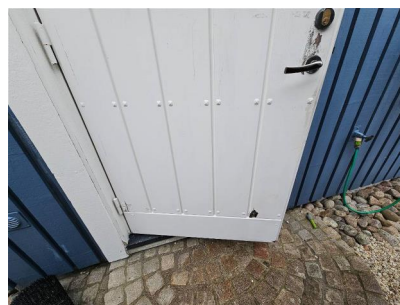
Dörr är i behov av målning/underhåll.

Dörrar där målningsbehov finns riskerar att få fukt- och rötskador på grund av sämre vattenavvisande förmåga.

För att öka livslängden på dörr rekommenderas målning och underhåll.

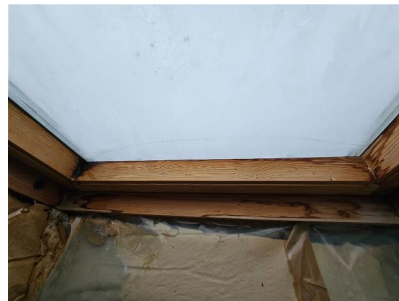
Takfönster övre plan har isolerglaslet punkterats (missfärgade/imma mellan rutorna).

Sprucket inre fönsterglas finns.

Äldre isolerglas förekommer som med tiden blir otäta mellan glasen, vilket då medför att de blir missfärgade

Resterande fönster är av äldre (ursprungliga från byggår), har förebyggande underhållsbehov då färgsläpp/torrsprickor längs yttre träkonstruktion.

Detta betyder att tätningen mellan fönsterrutorna kan vara sämre. Detta kan leda till att missfärgning/imma kan uppstå mellan glasrutorna.

Kontakta fackman/fönster/tak för åtgärdsförslag och bedömning av omfattningen av ett eventuellt fönsterbyte.

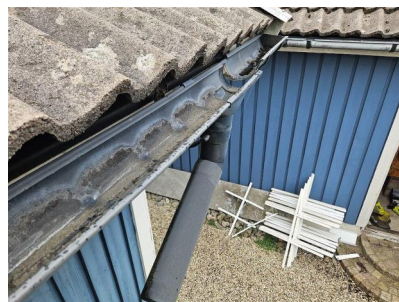
Hängrännor lutar fel/trasiga.

Stuprör saknas.

Noterade brister medföra en ökad fuktbelastning på fasad, grundmur/sockel som i sin tur kan leda till fuktrelaterade skador.

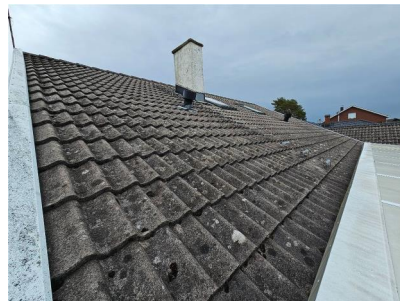
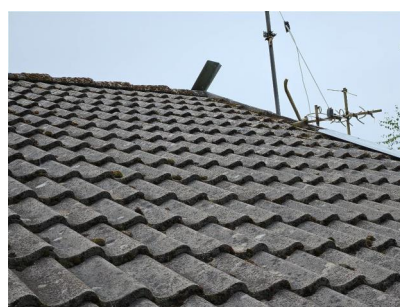
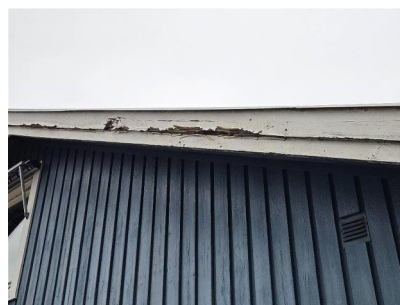
Yttertaket är äldre och i behov av renovering:

Takpannor har påväxt och är nedslitna.  
 Murstock ovan tak saknar täckande väderskydd (plåtning).  
 Plåtar längs vindskivor har släppt ifrån infästningar (sydvästra gavelsidan).  
 Vindskivor har fukt/rötskador.  
 Fuktbläckor finns runt takfönster övre plan.  
 Underlagstak består fiberarmerad plastfolie (även kallat ekonomi tak).

Taket är äldre och har passerat tiden för sin tekniska livslängd.

Kontakta fackman/tak för en planerad renovering. I samband med renoveringen bör omkringliggande konstruktioner kontrolleras för att upptäcka eventuella följdsador.

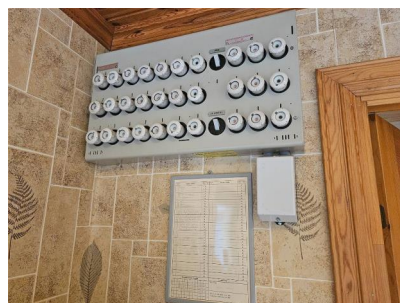
Jordfelsbrytare finns ej.

Det finns inget krav att hus byggda före år 2000 ska ha jordfelsbrytare. Jordfelsbrytaren minskar dock risken för personskador och brand orsakade av elanläggningen.

Kontakta en elektriker för kontroll och åtgärd.

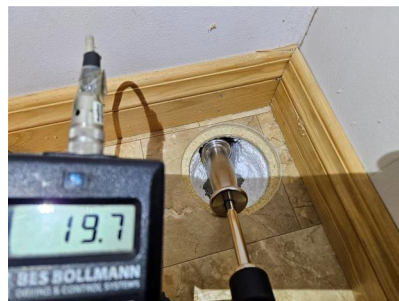
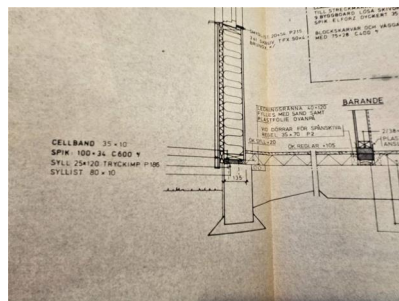
Grundläggningen består av en betongplatta på mark utan underliggande isolering och med en flytande golvspånskiva på en cellplastisolering.

Vid kontroll av konstruktion via provhål golv i kapprum (yttervägg) och kök (innervägg).

Där uppmättes fuktvärden över kritisk nivå för mikrobiell tillväxt och normal lukt upplevdes.

Fuktkvoten uppmättes till 19-20 % längs väggsyll.

Risk för mikrobiell tillväxt föreligger om fuktkvoten överstiger 17%.

Ofta är golvkonstruktionerna (flytande) från detta årtionde (80-talet) fuktpåverkade, vilket kunde påvisas vid kontroll av konstruktion i detta hus då ett förhöjt fuktklimat uppmättes. Detta bör sikt åtgärdas via en fördjupad undersökning (som gäller hela entréplanet med ekonomidelar) för att minska riskerna att en ogynnsam inomhusmiljö inte ska uppstå.

Fördjupad undersökning/vidare teknisk utredning syfte är ta fram omfattning och orsak till de avvikande fuktvärden som uppmättes vid kontroll av konstruktion. För att kunna påvisa vilka motåtgärder som är lämpligast att införa.

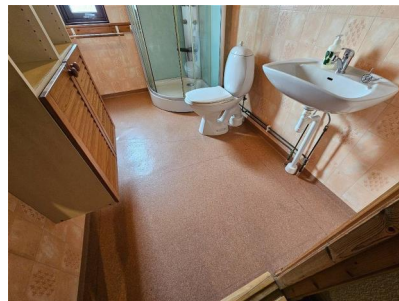
Våtutrymmet är äldre och har passerat tiden för sin tekniska livslängd.

Förhöjda fuktindikationer noterades runt golvbrunn där även golvmattan släppt.

Renovering av utrymmet rekommenderas.

Kontakta en behörig fackman/våtrum för en planerad renovering. I samband med renoveringen bör omkringliggande konstruktioner kontrolleras för att upptäcka eventuella följdskador.

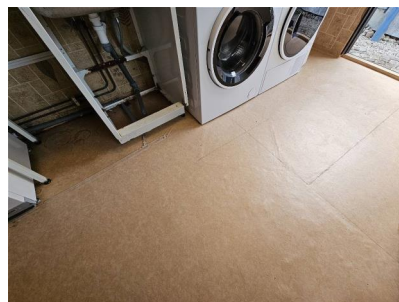
Golvbeläggning har släppt från underlaget vid/runt golvbrunn (vilket bedöms vara av normal åldersrelaterade karaktär).

Vid direkt fuktindikering runt golvbrunn uppmättes avvikande fuktindikationer (området där tätskikt/mattan har släppt).

Eftersom funktionen, som innebär att ytskiktet/tätskiktet ska vara vattentätt, kan vara nedsatt finns en ökad risk att vatten tränger igenom ytskiktet/tätskiktet med vattenskador i omkringliggande konstruktioner som följd.

Vi rekommenderar att en behörig fackman/våtrum kontaktas för en planerad renovering som säkerställer framtida funktion och fuksäkerhet. Vid den planerade renoveringen ska anslutande konstruktioner kontrolleras (fördjupad undersökning för att bedöma orsak och omfattning).

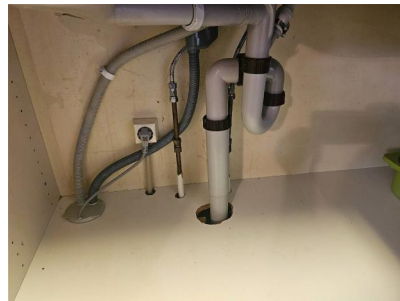
Fuktskydd saknas i botten av diskbänksskåp.

Utan fuktskydd är det svårt att upptäcka läckage från rörledningar. Vatten kan då tränga in i omkringliggande konstruktioner och orsaka fuktskador.

För att upptäcka eventuella läckage, installera ett fuktskydd, alternativt fuktsensor/larm.

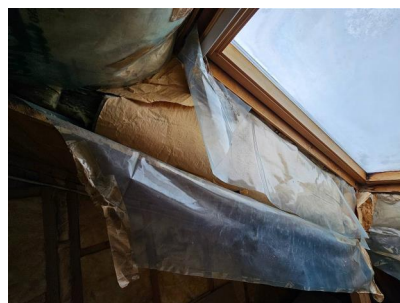
Springor och otätheter finns mellan bostaden och takkonstruktionen.

Luftströmmar av bostadsluft kan genom springor och otätheter ta sig upp i konstruktionen. Dessa luftströmmar kan ta med sig fukt från bostaden som i sin tur kondenserar mot yttertakets insida, vilket kan leda till fuktskador.

Vi rekommenderar att fackman kontaktas för kontroll och åtgärder gällande brister/otätheter längs ångspärr (fördjupad undersökning för att bedöma om detta har lett till skador i konstruktionen och i vilken omfattning).

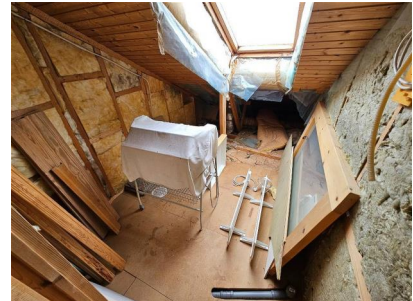
Byggprojekt har påbörjats, ej färdigställt.

På grund av detta har inte en relevant besiktning kunnat genomföras.

Vi rekommenderar att fackman/våtrum kontaktas för att färdigställa utrymmet.

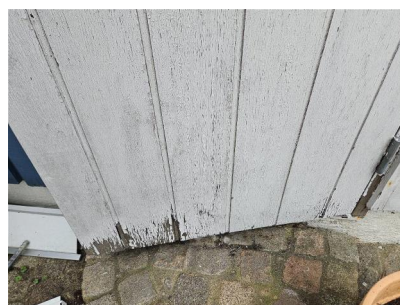
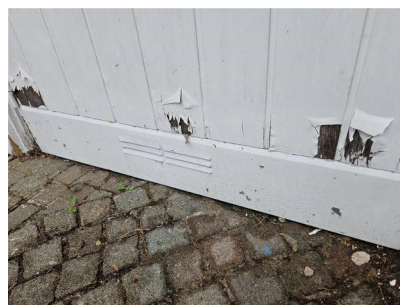
Dörr/portar är i behov av målning/underhåll.

Noterade brister innebär risk att få fukt- och rötskador på grund av sämre vattenavvisande förmåga.

För att öka livslängden på dörr/portar rekommenderas förebyggande underhåll/målning.

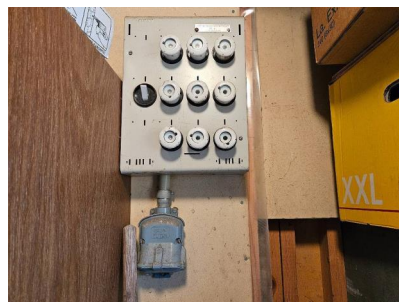
3-fasuttag i metall finns.

Denna typ av uttag tillverkas inte längre då de anses medföra en stor risk för personskada.

Kontakta en elektriker för kontroll och åtgärd.
