**Fastighetsuppgifter**

Ugglum 8:82

Bragevägen 22B

Byggnadsbeskrivning  
1½-plans friliggande villa med källare.

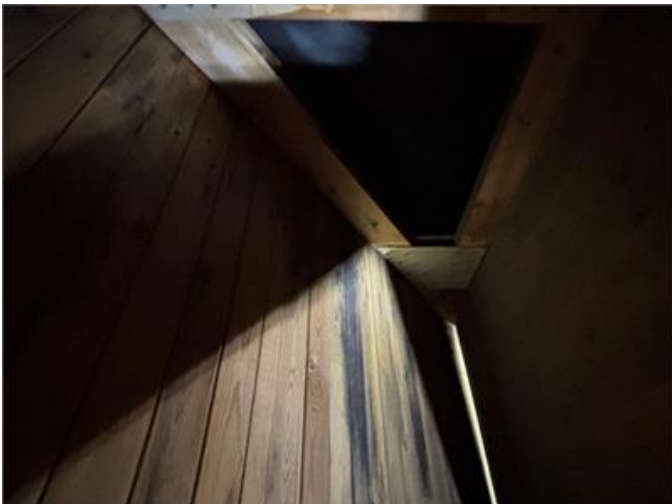
| Besiktningresultat | | | | | |
|---|---|---|---|---|---|
| Sidovind 1 | | X | | | Missfärgningar noterades. Se kommentar/riskanalys. |
| Sidovind 2 | X | | | | Missfärgningar noterades. Se kommentar/riskanalys. |

Lokala missfärgningar i underlagstaket kommer troligtvis från tiden innan man lade om taket. Konturerna på missfärgningarna kan tex ritas in för bättre kontroll på fläckarna för att se om de förändras. Om missfärgningarna ökar i omfattning/storlek bör kontakt tas med en takläggare för att utreda orsak och omfattning.

Missfärgning sidovind.

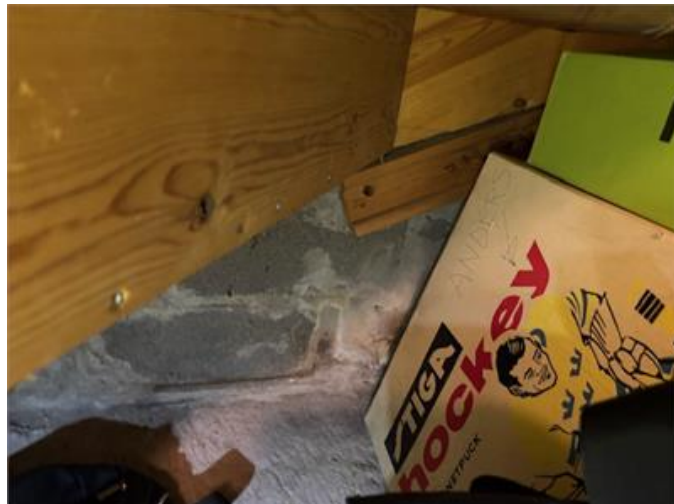
| Besiktningsresultat | | | | | |
|---|---|---|---|---|---|
| Förråd under trappa | | X | | | Det noterades kalk/salt utfällningar på den murade ytterväggen. |

Kalk/salt utfällningar i förråd under trappa.

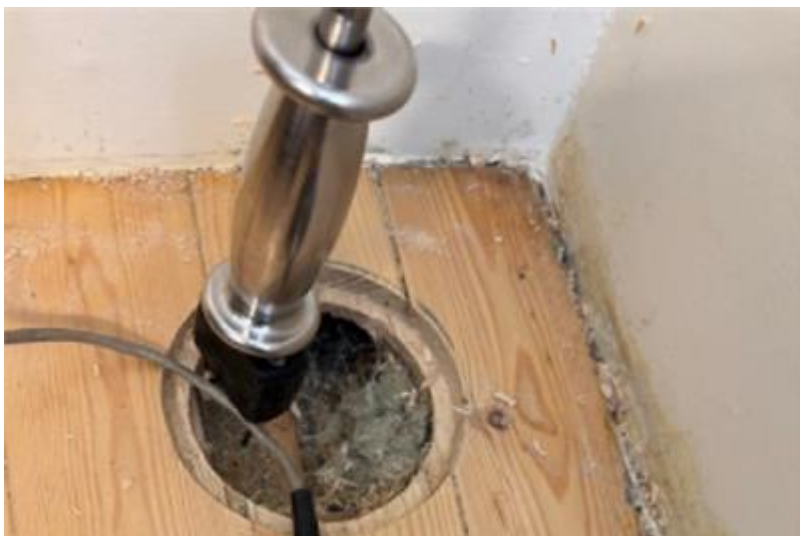
| Besiktningsresultat | | | | | |
|---|---|---|---|---|---|
| Allmänt | | | X | | Det förekommer påreglade golv samt påreglad yttervägg och mellanväggar av organiskt material. Fuktkvotsmätning har utförts. Se bilaga kontroll av konstruktion samt kommentar/riskanalys. |

| Byggnadsdel | Källare |
| Konstruktionsdel | Golv och yttervägg |
| Konstruktionsuppbyggnad | Uppreglad golv konstruktion samt påreglad yttervägg av organiskt material. |

Samtliga mätningar är stickprovskontroller. Gränsen för mikrobiell tillväxt i trä går vid ca 17% fuktkvot. I källaren finns utrymme med påreglad golvkonstruktion. Ytterväggar med påreglad konstruktion samt innerväggar av organiskt material förekommer i mindre omfattning. Provhål i golvkonstruktion togs upp i förrådsrum. En avvikande doft noterades efter håltagning. Fuktkvoten uppmättes till ca 28% i golvregel.

En äldre källare av detta slag utsätts i regel mer eller mindre för permanent fuktpåverkan från angränsande mark. Utifrån erfarenhet är det känt att konstruktioner och beläggningar/beklädnader med organiska material mot golv- och väggytor bör undvikas, då fuktpåverkan och mikrobiell tillväxt (mögel/bakterier) och rötskador kan uppstå i sådana. Det utvändiga fuktskyddet är också äldre. Det kan inte uteslutas att brister föreligger alternativt kommer att uppstå i det utvändiga fuktskyddet vilket medför att källarens utvändiga fuktskydd måste åtgärdas. Det rekommenderas att denna besiktning kompletteras med en fördjupad undersökning för att utreda orsaken till samt omfattningen av de fuktrelaterade skadorna/bristerna.

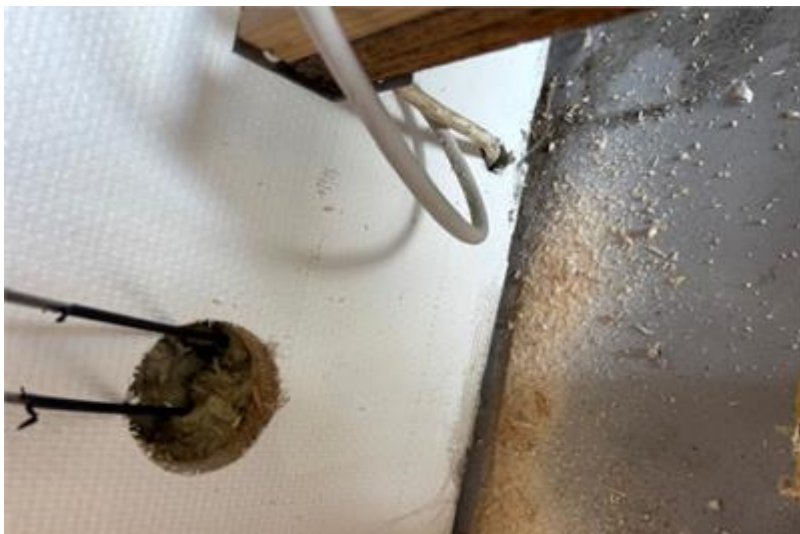
| Besiktningsresultat | | | | | |
|---|---|---|---|---|---|
| Allmänt | | X | | | Garagebyggnaden är uppförd på en betongplatta på mark. Fuktkvotsmätning har utfört. Se bilaga kontroll av konstruktion samt kommentar/riskanalys. |

| Byggnadsdel | Garage |
| Konstruktionsdel | Syll yttervägg |
| Konstruktionsuppbyggnad | Syll av organiskt material. |

Samtliga mätningar är stickprovskontroller. Gränsen för mikrobiell tillväxt i trä går vid ca 17% fuktkvot. Det är en murad klack på betongplattan som ytterväggar står på. Håltagning utfördes i yttervägg mot baksidan och fuktkvotsmätning utfördes i syll och uppmättes till ca 15% fuktkvot.

Äldre betongplattor av detta slag utsätts i regel mer eller mindre för permanent fuktpåverkan från angränsande mark. Täta skikt mot golvytorna kan vara olämpliga på grund av fuktspridning och förtvålning av fästmassor etc. Utifrån erfarenhet är det också känt att fuktpåverkan och följdskador kan uppstå i konstruktioner och beläggningar med organiska material mot golvytor.
