# Besiktningsprotokoll

Anticimex Försäkringsbesiktning i samarbete med Fastighetsbyrån

| Fastighetsbeteckning:<br>Gatuköket 4 | |

| Besiktningsdatum:<br>2025-09-03 | Protokollnummer:<br>69196481 |

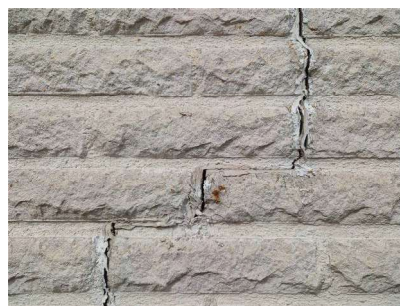
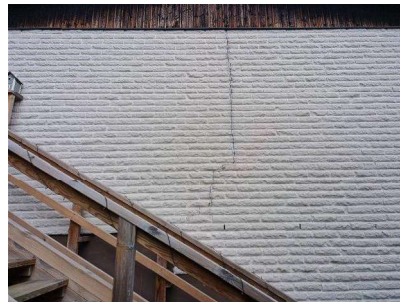
Fasadpanelen är i behov av målning/underhåll.

Fasadbeklädnad och träkonstruktioner där målningsbehov finns riskerar att få fukt- och rötskador på grund av sämre vattenavvisande förmåga. För att öka livslängden på fasadbeklädnaden rekommenderas målning och underhåll.

Sprickor finns i fasaden på gavelsidan

Vi rekommenderar en fördjupad undersökning för att bedöma orsak och omfattning samt tätning av sprickan.

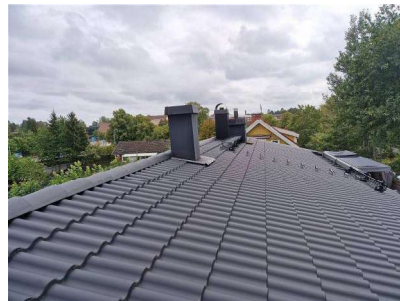
Skorstensplåtar på yttertaket är inte utbytta i samband med takrenoveringen.

Detta kan leda till fuktskador i bakomliggande konstruktioner.

Kontakta en plåtslagare för kontroll och eventuell åtgärd.

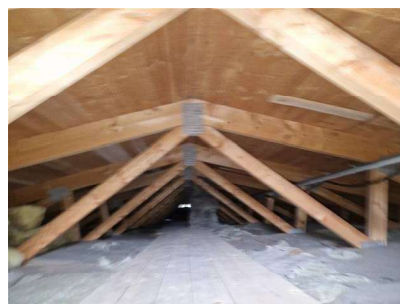
Vid kontroll av vinden uppmättes fuktvärden under kritisk fuktnivå för mikrobiell tillväxt och en normal lukt upplevdes. Fuktkvoten i underlagstak/takbjälkar uppmättes till 8%.

Det finns risk för mikrobiell tillväxt om den relativa fuktigheten (RF) i den omgivande luften är över 75 %. I furuvirke motsvarar det en fuktkvot (FK) på 17 %.

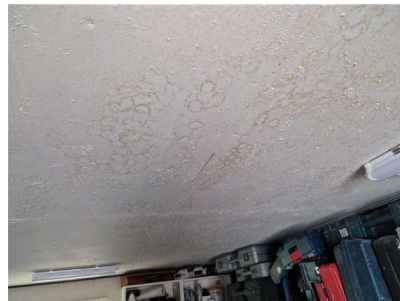
Yttertaket är äldre och i behov av renovering.

Taket är äldre och har passerat tiden för sin tekniska livslängd. Renovering av yttertaket rekommenderas. Kontakta en takentreprenör för en renovering. I samband med renoveringen bör omkringliggande konstruktioner kontrolleras för att upptäcka eventuella följdskador. Invändigt i garage noteras missfärgningar som uppmättes torra vid besiktningstillfället.

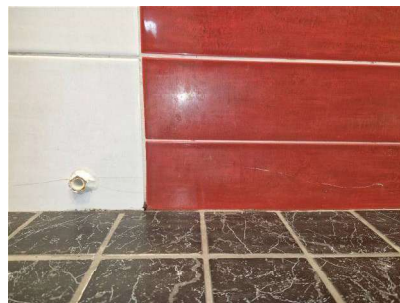
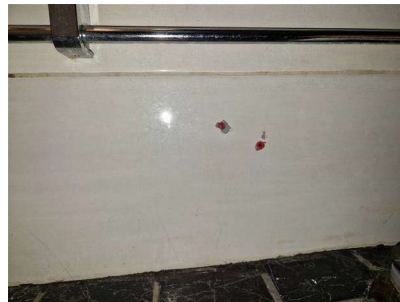
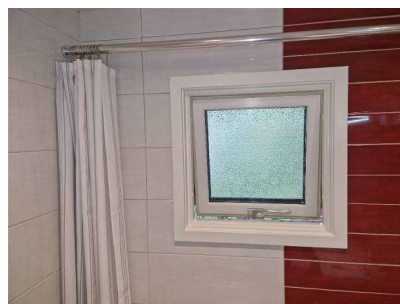
Våtutrymmet har äldre yt-/tätskikt. Rör genomföring och otätade borrhål finns i duschzon. Sprickor i del av kakel/glasyr kring dessa noteras. Lokalt förhöjda fuktindikationer noteras.

Eftersom funktionen, som innebär att ytskiktet/tätskiktet ska vara vattentätt, är nedsatt finns en ökad risk att vatten tränger igenom ytskiktet/tätskiktet med vattenskador i omkringliggande konstruktioner som följd.

Fönster finns i duschzon med draperi som skydd mot väta.

Vi rekommenderar en fördjupad undersökning via entreprenör för att bedöma om bakomliggande skador finns pga av detta.

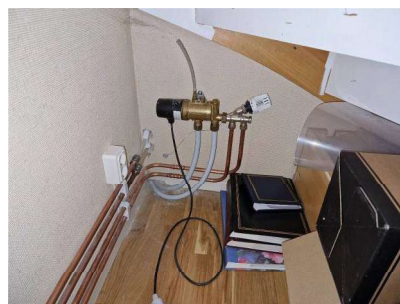
Rörslits saknar vattentät botten/vattenlarm.

En rörslits ska ha en vattentät botten och vara försedd med skvallerrör. När det saknas ökar risken för att ett läckage inte upptäcks i tid. Det kan leda till fuktskador i omkringliggande konstruktioner.
