# Besiktningsprotokoll

Anticimex Försäkringsbesiktning i samarbete med Fastighetsbyrån

| Fastighetsadress:<br>Fågelsångsvägen 20 | |

| Besiktningsdatum:<br>2025-08-14 | Protokollnummer:<br>69197023 |

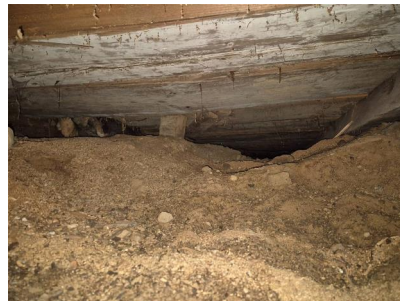
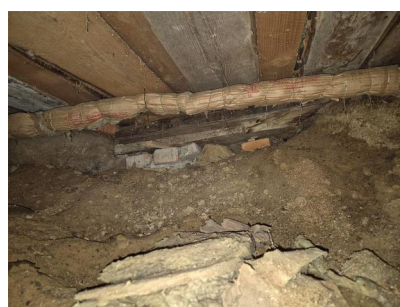
### Utvändigt / Krypgrund

Krypgrunden/Torpargrunden är inte kontrollerad i sin helhet, då utrymmet bitvis är lågt/trångt.

Vid kontroll av tillgängliga delar i krypgrunden uppmättes fuktvärden över kritisk nivå för mikrobiell tillväxt samt en del missfärgningar/skadat trä finns.

Uteluftsventilerade krypgrunder med bjälklag av organiskt material har ofta fuktskador på grund av naturlig fuktpåverkan.

Fuktkvoten uppmättes till 21 %. Riskgränsen är över 17%. Marken är inte plastad. Det förekommer att jord ligger mot trädetaljer samt att organiskt material ligger på marken. Lukt kan uppstå i krypgrunden som kan spridas till boendemiljön.

Vi rekommenderar en fördjupad undersökning av hela krypgrunden för att bedöma orsak, omfattning och åtgärd av de förhöjda fuktvärdena. Efter kontroll och eventuell åtgärd av krypgrundens trä bör bland annat marken rensas från organiskt material, frilägga trä som har jord på sig och en krypgrundsavfuktare installeras.

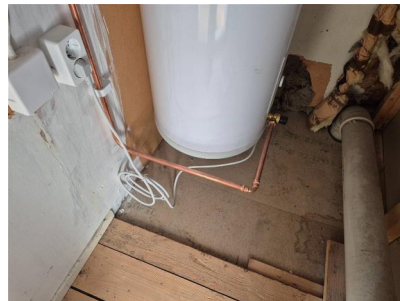
### Övre plan / Förråd med varmvattenberedare

Varmvattenberedaren har inget underliggande fuktskydd.

När varmvattenberedaren finns i ett utrymme utan tätskikt ökar risken för fuktrelaterade skador i omkringliggande konstruktioner vid ett läckage.
