Floda 3:695

Norra Rådjursvägen 24

| Besiktningsdatum | 2025-09-08 |
| Besiktningss företag | OBM Besiktning Väst AB |

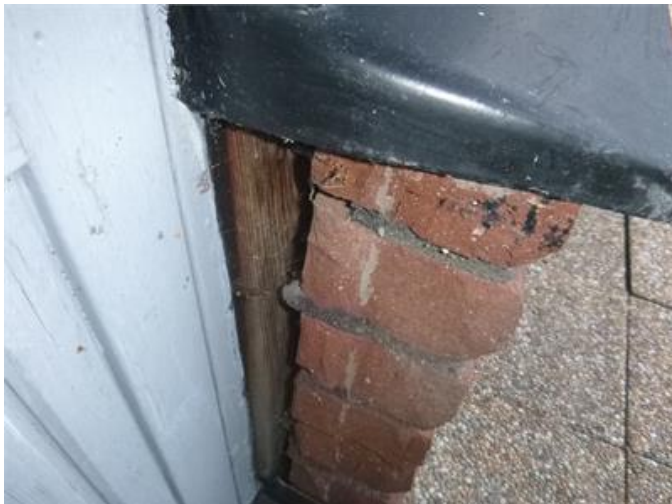
| Besiktningsresultat | | | | | |
|---|---|---|---|---|---|
| Fasad | | X | | | Fasadpanel/trädetaljer är i behov av målning/underhåll. Torrprickor/rötskador förekommer i fasadpanel/trädetaljer. Otätheter/brister förekommer på enstaka ställen i fasaden. Se kommentar/riskanalys. Bild 1 |

Om det förekommer torrsprickor/rötskador/otätheter/brister i fasad/trädetaljer finns det en risk att vatten kan tränga in och orsaka skador som kan påverka byggnaden negativt.

Bilden visar exempel på otätheter/brister i fasaden.

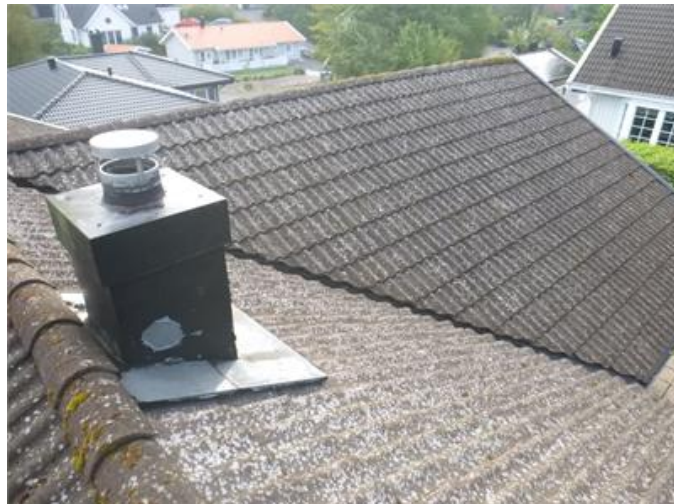
| Besiktningsresultat | | | | | |
|---|---|---|---|---|---|
| Tak | | X | | | Taktäckningen över huvudbyggnaden är av äldre standard/datum. Mossa förekommer på taktäckningen. Plåtdetaljer är i behov av målning/underhåll. Nocktätning finns inte. Trasiga pannor/pannor i behov av justering noterades. Se kommentar/riskanalys. Bild 2 |

Då taktäckningen är av äldre standard/datum och när brister förekommer kan det ha ett minskat motstånd mot vatteninträngning. Detta i sin tur kan leda till fuktskador som kan påverka byggnaden negativt.

Bilden visar vy av tak.

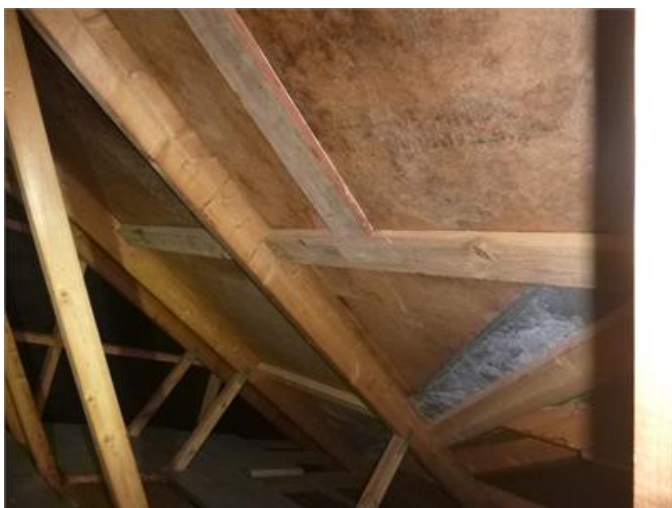
| Besiktningsresultat | | | | | |
|---|---|---|---|---|---|
| Vind | | x | | | Mikrobiell påväxt/missfärgningar förekommer i utrymmet. Underlagstaket består av träfiberskivor. Se kommentar/riskanalys. Bild 3 |

Om det finns brister i tätningen mellan ett kallt och ett varmt utrymme finns det en risk att relativt varm och fuktig luft kommer ut från det varma utrymmet till det angränsande kalla utrymmet och träffar en kall yta och kondenserar. Missfärgning på yttertakskonstruktionen är en indikering på att inneluften har kommit ut i vinden så att ett gynnsamt klimat för en mikrobiell tillväxt har uppstått. Det kan vara en indikering på att ventilationen inomhus är undermålig. Får detta fortgå finns det en risk att man kan få skador på konstruktioner som i en förlängning påverkar byggnaden negativt.

Då underlagstaket består av träfiberskivor finns risk att regn/fukt/skräp tränger in i skarvar vid ogynnsam väderlek med läckage på vindsutrymmet som följd. Detta kan påverka byggnaden negativt.

Bilden visar vy av vind.

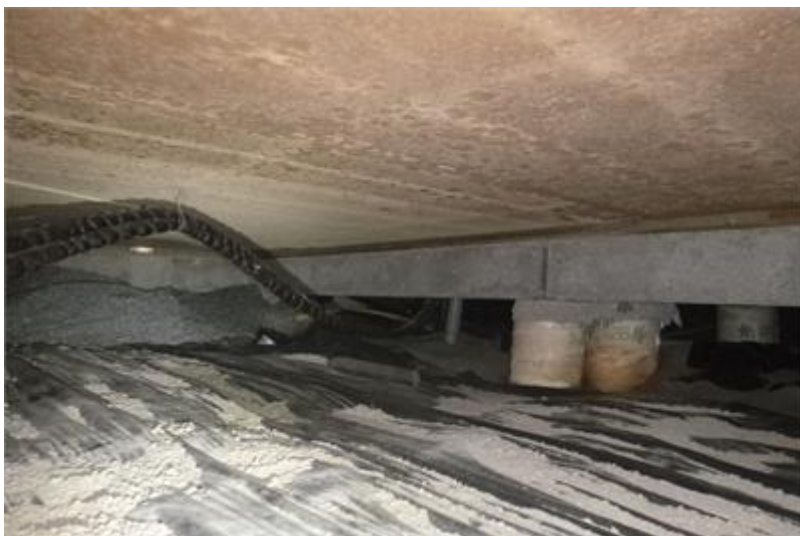
| Besiktningsresultat | | | | | |
|---|---|---|---|---|---|
| <b>Krypgrund</b> | | | X | | Huvudbyggnaden är uppförd över en krypgrund. Fuktkvotsmätning är utförd, se vidare kommentar/riskanalys samt bilaga kontroll av konstruktion. |

Det kritiska gränsvärdet för mikrobiell tillväxt är ca 17% fuktkvot i trä.

Vid kontroll av konstruktion mättes fuktkvoter stickprovsvis i trossbottens undersida/bjälklaget till ca 20% fuktkvot. Mikrobiell påväxt, träskyddsbehandlat material samt berg i dagen förekommer i utrymmet.

Det rekommenderas att denna besiktning kompletteras med en fördjupad undersökning för att utreda orsaken till samt omfattningen av de fuktelaterade skadorna/bristerna.

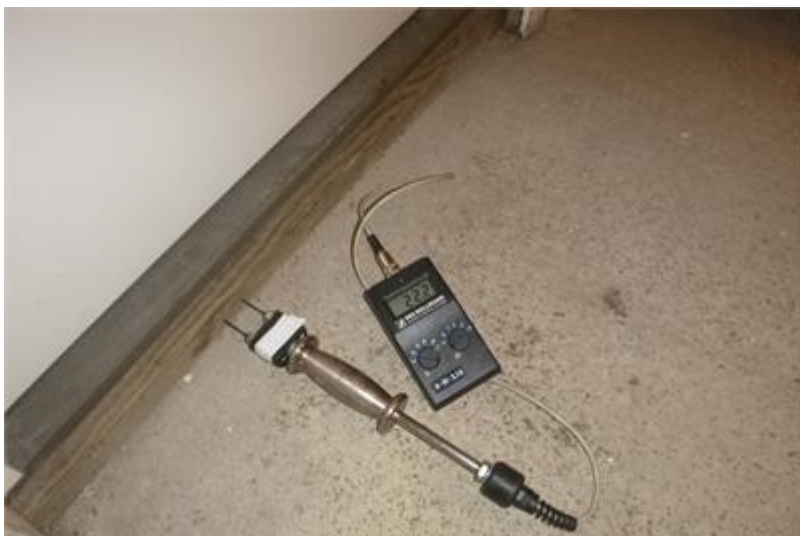
| Besiktningsresultat | | | | | |
|---|---|---|---|---|---|
| <b>Betongplatta</b> | | | X | | Garagebyggnaden är uppförd på en betongplatta. Fuktkvotsmätning är utförd, se vidare kommentar/riskanalys samt bilaga kontroll av konstruktion. |

Det kritiska gränsvärdet för mikrobiell tillväxt är ca 17% fuktkvot i trä.

Vid kontroll av konstruktion mättes fuktkvoter stickprovvis i en ytterväggssyll till ca 22% fuktkvot. Puts/färgsläpp/sprickor samt träskyddsbehandlat material förekommer i utrymmet.

Det rekommenderas att denna besiktning kompletteras med en fördjupad undersökning för att utreda orsaken till samt omfattningen av de fuktelaterade skadorna/bristerna.
