Besiktningssprotokoll

Anticimex Försäkringsbesiktning i samarbete med Fastighetsbyrån

Fastighetsbeteckning: Forsbacka 32:3	
Fastighetsadress: Mariagatan 38	
Postnummer: 81841	Ort: Forsbacka

Försäkringsbesiktning

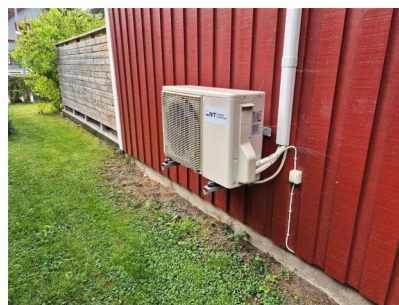
Vissa utedelar till luftvärmepumpar skapar mycket kondensvatten som hamnar mot underliggande/intilliggande fasad och sockel. Detta bidrar till ökar fuktbelastning mot intilliggande konstruktioner.

Om så är fallet även med denna anläggning bör man se till att leda bort vattnet. Observera att besiktning av byggnadens värmesystem eller värmepumpen inte har ingått i uppdraget.

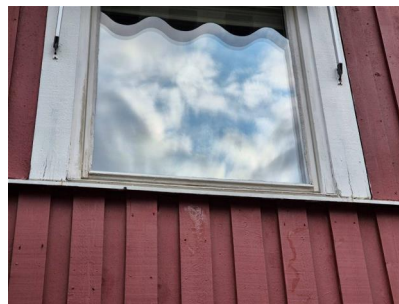
Ett visst behov av målning observerades på fönstren. Detta bedöms inte ha lett till bakomliggande skador.

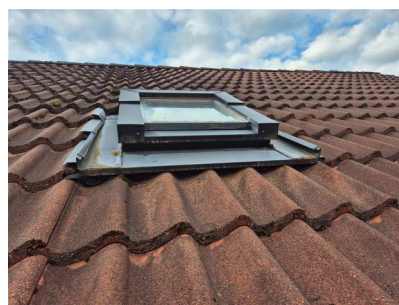
I huset finns ett takfönster monterat. Takfönster är mer utsatta för väderleken än fasadfönster och rådet att regelbundet ta bort snö/is/löv etc. och se till att det är tätt vid infästningarna runt fönstret.

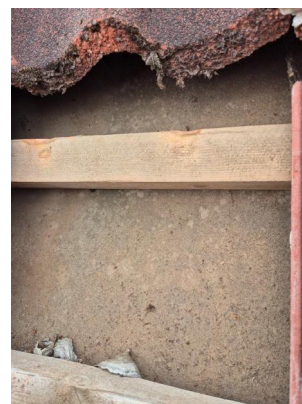
Besiktning av yttertaket har genomförts från marken samt från anliggande stege. Taket är original från 1981 då huset byggdes och är byggt tekniskt att betrakta som äldre.

Underlagstaket består av masonitskivor utan yttre täckning av papp under takbeklådningen och under längre påverkan av klimatet, är det vanligt att skivorna böjs och missfärgas. Jag kunde dock inte se några böjda skivor på vinden i det här fallet. Böjda skivor medför otäta skarvar med risk för läckage.

På långsidan mot garaget har solpaneler monterats och det går därför inte att se taktäckningen ordentligt under panelerna.

För att förlänga takets livslängd är rådet att regelbundet byta ut trasiga takpannor, rengöra både takpannor och hängrännor från löv/mossa samt säkerställa att det är tätt vid genomföringar. Taket har en skarp lutning vilket är bra då snö/regn rinner av taket lättare.

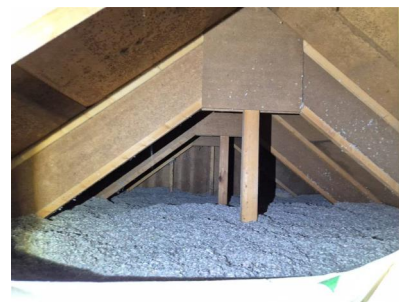
Mindre fuktfläckar noterades på underlagstak. Detta är vanligt förekommande (normalt) med tanke på att underlagstaket består av träfiberskivor. Se även noteringar under "Tak".

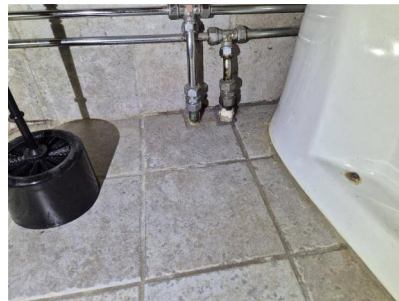
Rörgenomföringar finns i golvet vilket var tillåtet när vårummet renoverades. I branschregler från 2005 är det däremot inte tillåtet på grund av risk för skador.

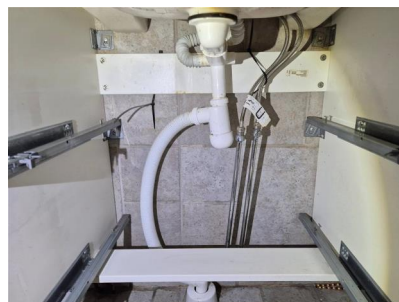
Vidare observerade jag att golvbrunnen inte byttes ut i samband med renoveringen. Förutom att plastmaterialet i brunnen åldras kan ibland tätskiktet inte anslutas till golvbrunnen på ett riktigt sätt, vilket kan leda till fuktskador i omkringliggande konstruktioner.

Klamra gärna fast rören bättre under tvättstället.

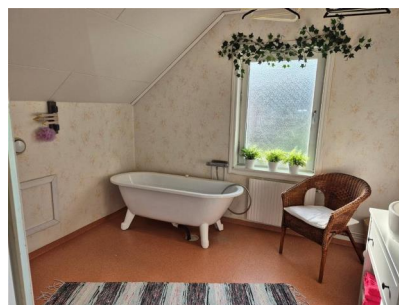
Enligt upplysning som lämnades vid besiktningen renoverades våtrummet ca 2000 och bedöms rent byggtkniskt vara äldre.

Eftersom funktionen, som innebär att ytskiktet/tätskiktet ska vara vattentätt, kan vara nedsatt finns en ökad risk att vatten tränger igenom ytskiktet/tätskiktet med vattenskador i omkringliggande konstruktioner som följd.

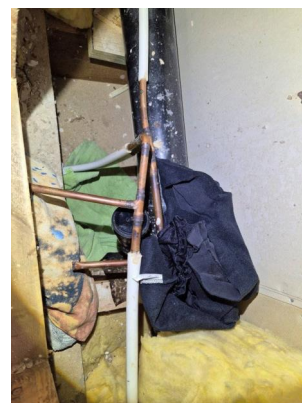
I ett litet installationsutrymme finns bland annat vattenledningar placerade. Komplettera gärna med en fuktvarnare för att lättare upptäcka eventuella läckage.
