# Besiktningsprotokoll

Anticimex Försäkringsbesiktning i samarbete med Fastighetsbyrån

| Fastighetsbeteckning:<br>Rattsjöberg 1:41 | |

| Besiktningsdatum:<br>2025-09-05 | Protokollnummer:<br>69245737 |

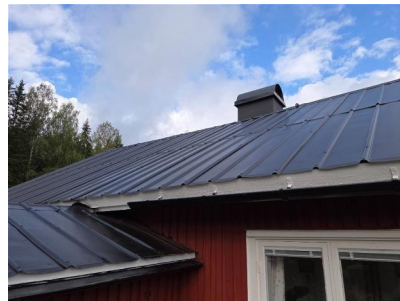
Äldre ommålat plåttak

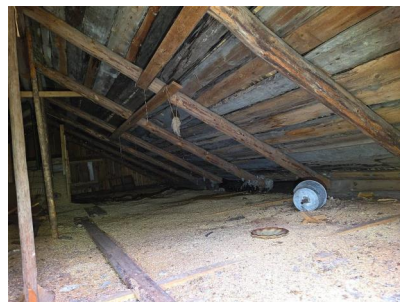
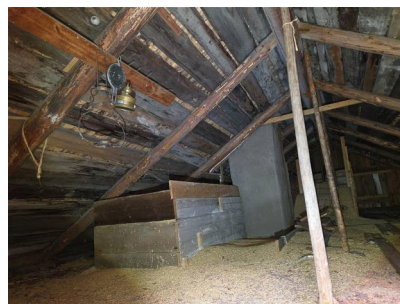
Vid kontroll av vinden uppmättes fuktvärden under kritisk fuktnivå för mikrobiell tillväxt och en normal lukt upplevdes. Underlagstak består av sticktak och isolering är sågspån. Fuktkvoten i underlagstak/takbjälkar uppmättes vid besiktningstillfället till ca 9 %.

Risk för mikrobiell tillväxt föreligger om den relativa fuktigheten (RF) i den omgivande luften är över 75% vilket i furuvirke motsvarar en fuktkvot (FK) på 17%.

Fuktkläckar förekommer på underlags tak, detta bedöms vara äldre.

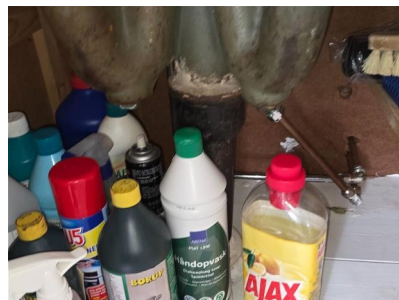
Fuktskydd saknas i diskbänksskåp och avlopp är äldre.

Utan fuktskydd är det svårt att upptäcka läckage från rörledningar. Vatten kan då tränga in i omkringliggande konstruktioner och orsaka fuktskador.

För att upptäcka eventuella läckage, installera ett fuktskydd.

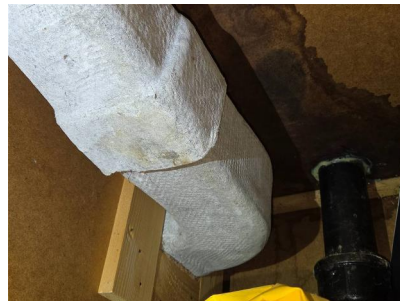
Fuktfläckar kan noteras i innertak, bedöms vara äldre.

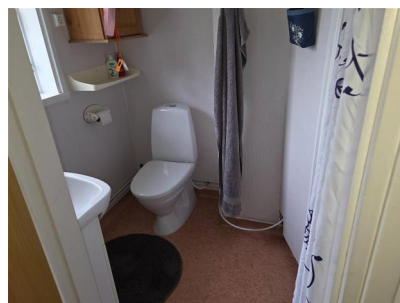
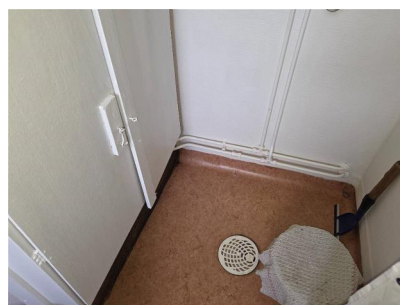
Våtutrymmet har äldre yt-/tätskikt med plastmatta på golv och väv på vägg.

- Rör ej klamrade.
- Träsarg förekommer i duschzon
- Rör förekommer genom vägg i duschzon

I duschzon finns dörrar till skåp med beredare i utan golvbrunn.

Eftersom funktionen, som innebär att ytskiktet/tätskiktet ska vara vattentätt, kan vara nedsatt finns en ökad risk att vatten tränger igenom ytskiktet/tätskiktet med vattenskador i omkringliggande konstruktioner som följd.
