# Besiktningsprotokoll

| Fastighetsbeteckning:<br>Rökmolnet 12 | |
| Fastighetsadress:<br>Grindstugevägen 84 | |

| Besiktningsdatum:<br>2025-09-05 | Protokollnummer:<br>69242195 |

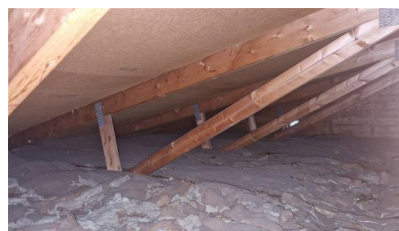
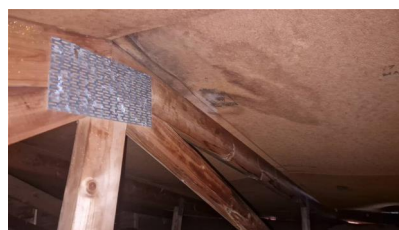
Vid kontroll av vinden uppmättes fuktvärden under kritisk fuktnivå för mikrobiell tillväxt. Fuktkvoten i underlagstak/takbjälkar uppmättes till 7 %.

Risken för mikrobiell tillväxt föreligger om fuktkvoten överstiger 17%.

Andra bilden visar en fläck på underlagstaket som fanns vid förvärv av fastigheten och som enligt fastighetsägare ej har ändrats.

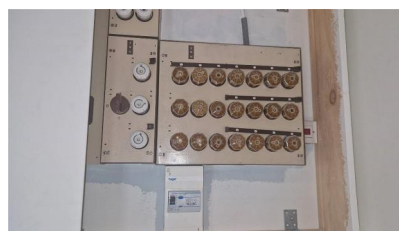
El-centralen har jordfelsbrytare.
