**Fastighetsuppgifter**

Fastighetsbeteckning  
Telefonisten 10  
Adress  
Marieholmsvägen 6A  
54243 Mariestad

| Uppdragsnummer | R8714 |
| Besiktningsdatum | 2025-09-08 |

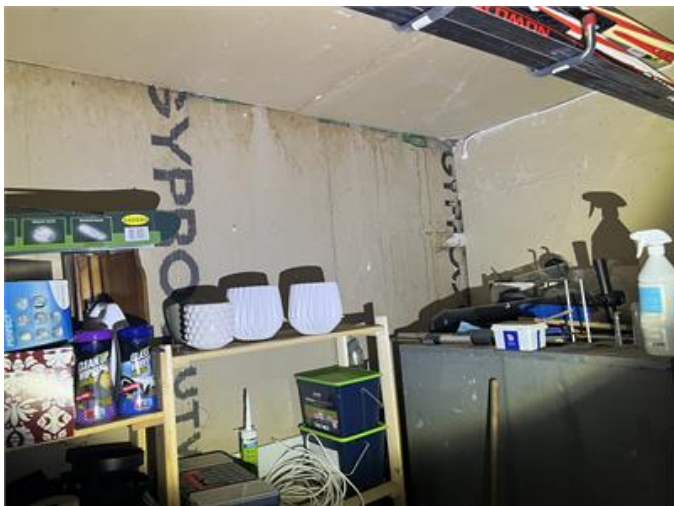
Pos 1.

| Besiktningsresultat | | | | | |
|---|---|---|---|---|---|
| <b>Garage invändigt</b> | | X | | | Fukt- och rinningsmärken förekommer på vägg, ingen onormal fuktindikation erhöles men det bör kontrolleras regelbundet så nya läckage inte uppstår. Se bild pos 1. |

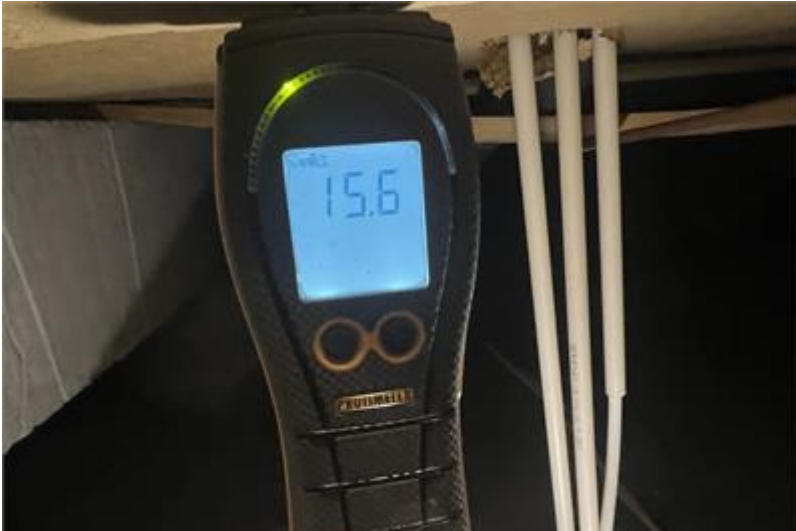
Fuktkvoten i bjälklagets undersida uppmättes till mellan 15-16%. Det kritiska gränsvärdet för mikrobiell tillväxt brukar anges till ca 15-17% fuktkvot (FK).

Notera att stickprovsmässig undersökning är utförd samt att mätvärden normalt sett kan variera över årstiderna. För att säkert fastställa konstruktionens kondition och fuktstatus måste en mer omfattande undersökning utföras.
