# Besiktningsprotokoll

Anticimex Försäkringsbesiktning i samarbete med Fastighetsbyrån

| Fastighetsadress:<br>Västra Drottninggatan 29 | |

| Besiktningsdatum:<br>2025-09-04 | Protokollnummer:<br>69238188 |

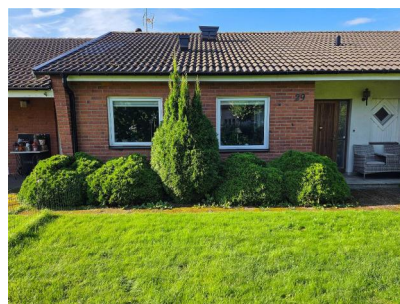
Växter finns i anslutning till byggnaden.

När det finns rabatter och växter nära byggnaden finns risk att fukt stannar kvar i väggarna. Detta kan i sin tur orsaka invändiga fuktskador. Växternas rötter kan också skada grundmuren och sätta dräneringsledningen ur funktion.

Området närmast huset rekommenderas att vara fritt från växtlighet.

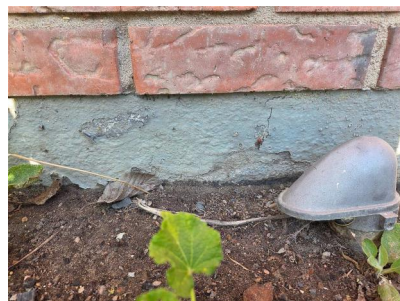
Sprickor och färgsläpp förekommer.

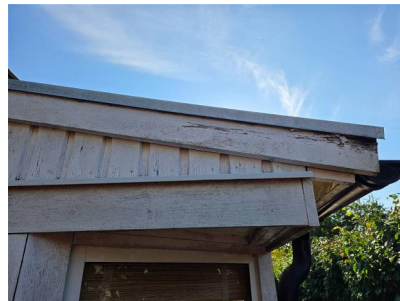
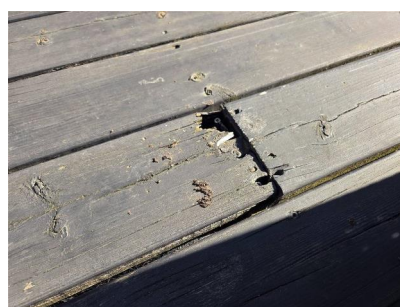
Fasadpanel och vindskivor är i behov av målning/underhåll och lokala rötskador förekommer.

- Trallbrädor har mindre skador.

Fasadbeklädnad och träkonstruktioner där målningsbehov finns riskerar att få fukt- och rötskador på grund av sämre vattenavvisande förmåga.

För att öka livslängden på dessa delar rekommenderas målning och underhåll. I samband med ommålning rekommenderas att de rötskadade delarna byts ut.

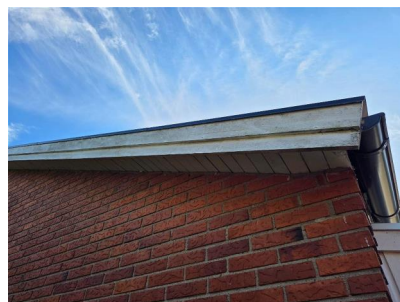
Vindskivor är i behov av målning/underhåll.

Träkonstruktioner där målningsbehov finns riskerar att få fukt- och rötskador på grund av sämre vattenavvisande förmåga.

För att öka livslängden på vindskivorna rekommenderas målning och underhåll.

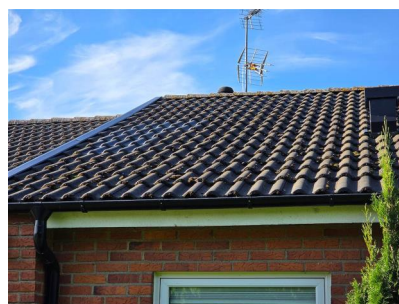
Mosspåväxt finns på takpannor.

Mossa som växer på taket kan leda till att taktäckningen har ett minskat motstånd mot vatteninträngning. Detta kan i sin tur leda till fuktskador på träläkt och takkonstruktionen vilket kan resultera i mikrobiella skador (angrepp av mikroorganismer).

För att öka livslängden på taket rekommenderas att mossan tas bort från takpannorna.

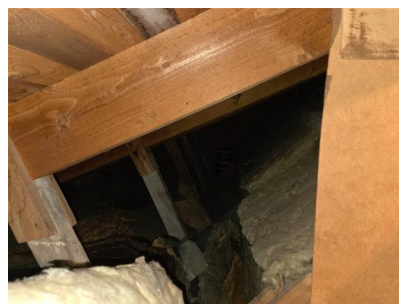
Utrymmet mellan ytter- och innertak har inte kunnat besiktigas i sin helhet då delar av vindsutrymmet är inrett.

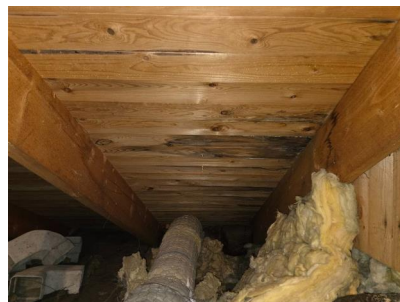
Äldre fuktfläckar förekommer på underlagstaket.

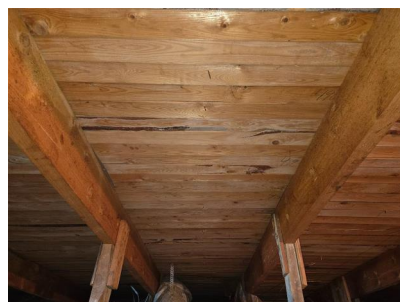
Vid kontroll av vinden uppmättes fuktvärden under kritisk fuktnivå för mikrobiell tillväxt och normal lukt upplevdes.

- Mindre mängd mikrobiell påväxt förekommer lokalt.

Det finns risk för mikrobiell tillväxt om den relativa fuktigheten (RF) i den omgivande luften är över 75 %. I furuvirke motsvarar det en fuktkvot (FK) på 17 %.

Fuktkvoten i underlagstak/takbjälkar uppmättes till 9 %.

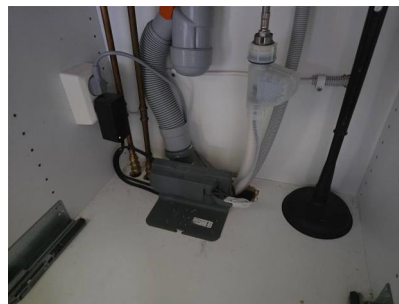
Fuktskydd saknas i diskbänksskåp samt under vitvaror.

Utan fuktskydd är det svårt att upptäcka läckage. Vatten kan då tränga in i omkringliggande konstruktioner och orsaka fuktskador.

För att upptäcka eventuella läckage, montera fuktskydd.

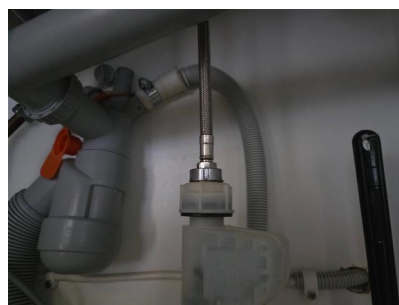
Upphängningsbygel saknas på avloppslang från diskmaskinen.

När upphängningsbygel saknas ökar risken för brott på slangen med läckage som möjlig följd.

För att hindra brott på avloppsslang rekommenderas komplettering av upphängningsbygel.

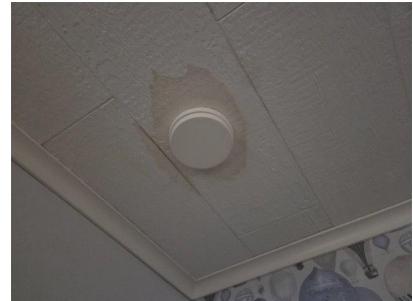
Äldre fuktfläckar förekommer i tak.

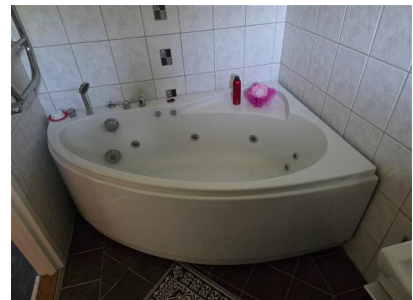
Utrymmet under/bakom badkar ej åtkomligt för besiktning/fuktindikering.

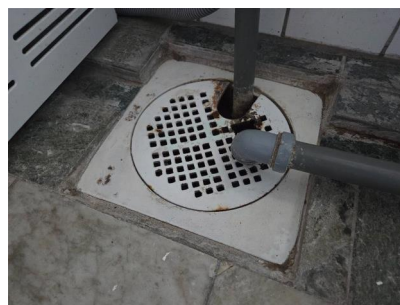
Äldre gjutjärnsbrunnar förekommer.

- Byt dessa vid framtida renovering.

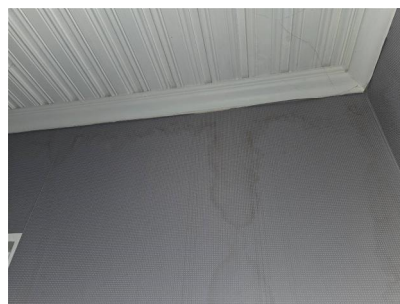
Äldre fuktfläckar förekommer på vägg.

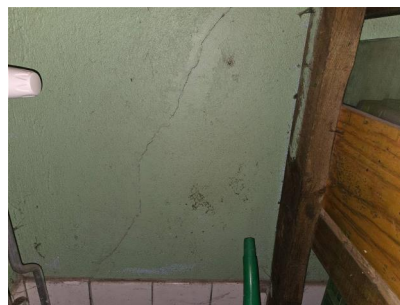
Spricka/or förekommer i vägg.

Bedöms inte ha lett till bakomliggande skador.

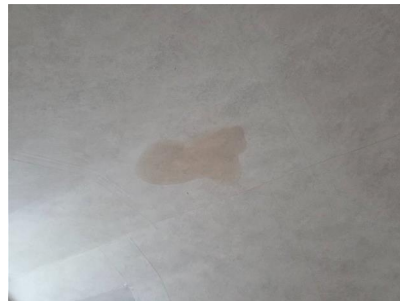
Fläck förekommer i tak.
