Besiktningssprotokoll

Anticimex Försäkringsbesiktning i samarbete med Fastighetsbyrån

Fastighetsbeteckning: Värmdövik 16:1	
Fastighetsadress: Näverängsvägen 1	
Postnummer: 13935	Ort: Värmdö

Besiktningdatum: 2025-09-03	Protokollnummer: 69232810
Temperatur: +17 °C	Väderlek: Mulet
Tekniker: Peter Scibor	
E-post: peter.scibor@anticimex.se	
Kontor: Stockholm Syd	
Närvarande: Fastighetsägarna Peter Scibor Anticimex

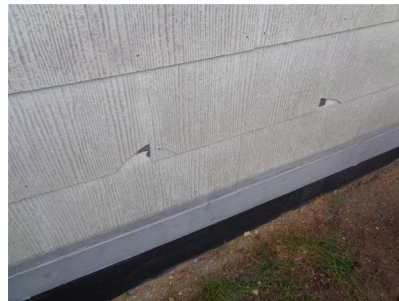
Utvändigt / Fasad

Fasaden har delvis skador och underhållsbehov.

Skadorna medför en ökad risk för att fukt tränger in bakom fasaden vilket i sin tur kan orsaka fuktskador.

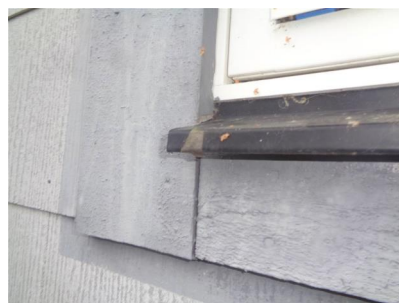
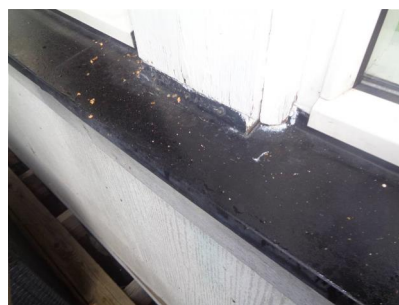
Utvändigt / Fönster

Fönsterbleck saknar uppvik och noteras delvis med otätheter.

Eftersom fönsterblecken saknar uppvik och har otätheter finns risk att vatten rinner in i väggen vilket i sin tur kan leda till fuktskador i väggkonstruktionen.

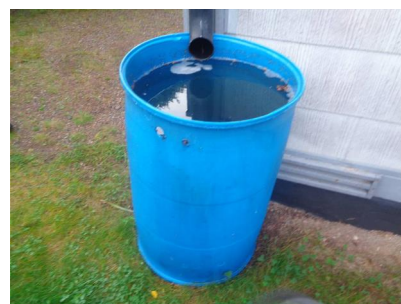
Utvändigt / Hängrännor / Stuprör

Stuprör avslutas nära husliv.

Stuprör som avslutas intill husliv (ovan mark) kan medföra en ökad fuktbelastning på grundmur/sockel med fuktrelaterade skador som följd.

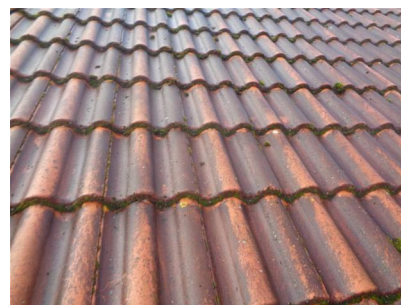
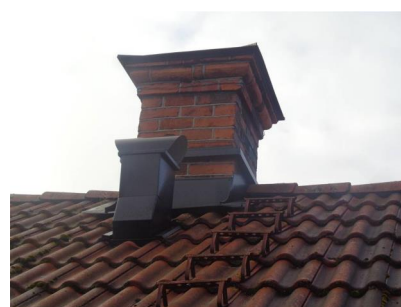
Utvändigt / Tak

Mospåväxt finns på takpannor.
Skorstenskrans noteras glipa mot takpannor.

Mossa som växer på taket kan leda till att taktäckningen har ett minskat motstånd mot vatteninträngning. Detta i sin tur kan leda till fuktskador på träläkt och takkonstruktionen vilket kan resultera i mikrobiella skador (angrepp av mikroorganismer).

För att öka livslängden på taket rekommenderas att mossan tas bort från takpannorna.

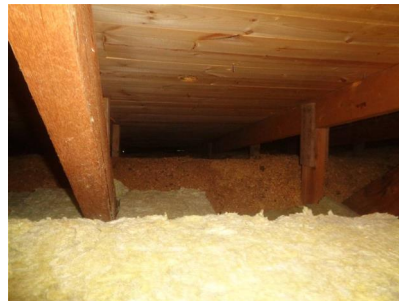
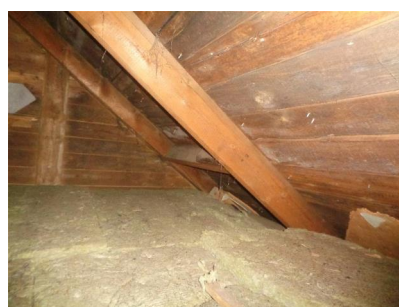
Utvändigt / Vind

Vid kontroll av vinden har fuktvärden under kritisk fuktnivå för mikrobiell tillväxt uppmätts, dock finns mikrobiell påväxt på underlagstak.

Fuktkvoten i underlagstak/takbjälkar uppmättes till 12%.

Den upptäckta mikrobiella påväxten på underlagstaket är ett tecken på att vinden har tillförts eller tillförs fukt inifrån bostaden. Observera att besiktning av bostadens ventilationssystem inte har ingått i uppdraget.

För att komma tillrätta med detta kan fukttillförseln inifrån bostaden behöva minskas. Det kan göras genom att ventilationen i bostaden förbättras samt att eventuella otätheter i vindsbjälklaget (tak-/väggvinklar, taklucka med mera) tätas. Läs Anticimex faktablad om uppvärmda vindsutrymmen för tips och råd.

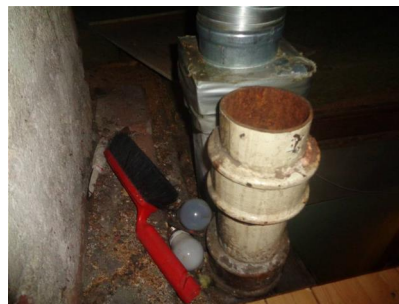
Ett äldre avlopps/avlufningsrör av gjutjärn avslutas på vinden

Rekommenderas att kontakt tas med en behörig fackman för kontroll av röret

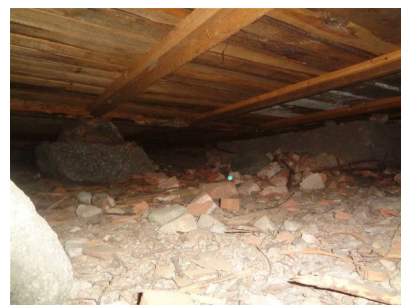
Utvändigt / Krypgrund

Vid kontroll av krypgrunden uppmättes fuktvärden över kritisk nivå för mikrobiell tillväxt och mikrobiell lukt upplevdes, organiskt material finns på markytan, avsaknad av markplast, delvis mikrobiell påväxt finns på bjälklagets undersida. Bjälklag noteras delvis uppstöttat med stenar

Uteluftsventilerade krypgrunder med bjälklag av organiskt material har ofta fuktskador på grund av naturlig fuktpåverkan. Lukten som känns i krypgrunden kan också spridas till boendemiljön.

Fuktkvoten uppmättes till 18-19 %.

Vi rekommenderar en fördjupad undersökning för att bedöma orsak och omfattning.

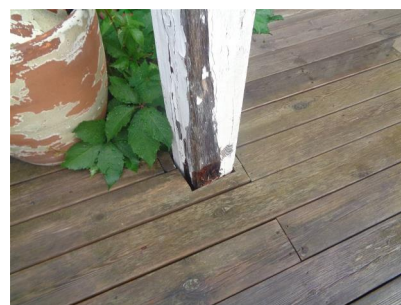
Utvändigt / Altan

Altanräcke och träkonstruktioner är i behov av målning/underhåll.

Altanräcke och träkonstruktioner där målningsbehov finns riskerar att få fukt- och rötskador på grund av sämre vattenavvisande förmåga.

Rötskador finns på en av stolparna.

Rötskador i stolpen är ett tecken på bristande fuktskydd/hög fuktpåverkan.

Vi rekommenderar att du utför målning/underhåll av altan.

Vi rekommenderar att kontakt tas med en behörig fackman för en fördjupad undersökning för att bedöma orsak och omfattning.

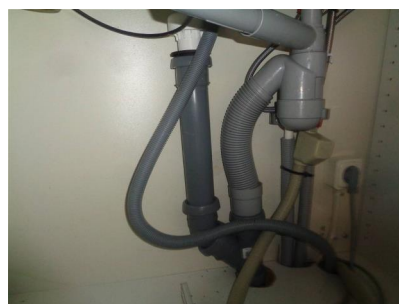
Entréplan / Kök

- ⚠ Fuktskydd saknas i diskbänksskåp, upphängningsbygel saknas på spillvattenledningen från diskmaskinen.

Utan fuktskydd är det svårt att upptäcka läckage från rörledningar. Vatten kan då tränga in i omkringliggande konstruktioner och orsaka fuktskador.

För att upptäcka eventuella läckage, installera ett fuktskydd.

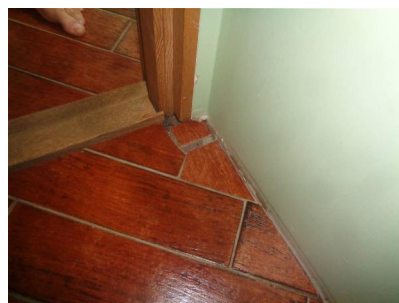
Entréplan / Toalett

- ⚠ Utrymmet har äldre yt-/tätskikt. Otätheter noteras vid dörrtröskel. Rörgenomföringar finns i golv i utrymmet. Sprickor/lagning noteras i handfatet.

Eftersom funktionen, som innebär att ytskiktet/tätskiktet ska vara vattentätt, kan vara nedsatt finns en ökad risk att vatten tränger igenom ytskiktet/tätskiktet med vattenskador i omkringliggande konstruktioner som följd.

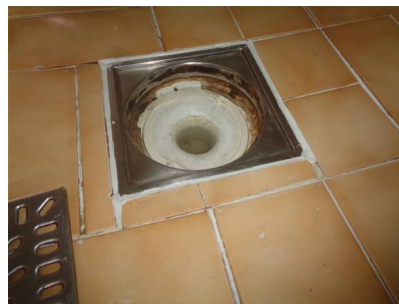
Övre plan / Dusch/Toalett/Tvättstuga

🔍 Våtutrymmet har äldre yt-/tätskikt.
Klämring saknas i golvbrunnen.
Fogsläpp finns och silikon noteras runt golvbrunnens slukrist.
Rörslits saknar vattentät botten och skvallerrör.

Utrymmet är äldre och har passerat tiden för sin tekniska livslängd.

Renovering av utrymmet rekommenderas. Kontakta en behörig våtrumsentreprenör för en renovering. I samband med renoveringen bör omkringliggande konstruktioner kontrolleras för att upptäcka eventuella följskador.
