# Besiktningsprotokoll

Anticimex Försäkringsbesiktning i samarbete med Fastighetsbyrån

| Fastighetsadress:<br>Fröslunda Klockargården 12 | |

| Besiktningsdatum:<br>2025-09-08 | Protokollnummer:<br>69251369 |

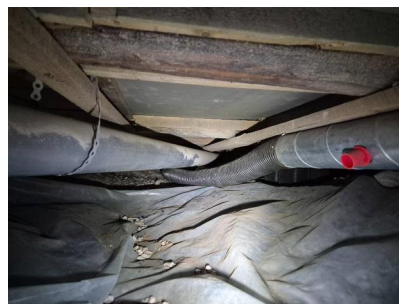
Delar av grunden är ej besiktningsbar på grund av låg höjd och trånga passager.

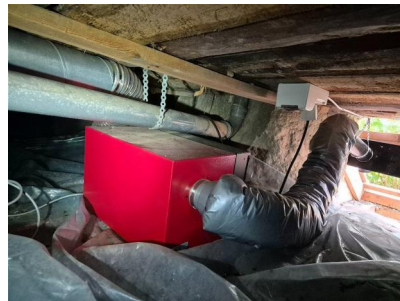
Grund med installerad avfuktare.

Vid kontroll av konstruktionen i grund uppmättes fuktvärden under kritisk fuktnivå för mikrobiell tillväxt och normal lukt upplevdes.

Fuktkvoten uppmättes till cirka 15 %. Det finns risk för mikrobiell tillväxt om den relativa fuktigheten (RF) i den omgivande luften är över 75 %. I furuvirke motsvarar det en fuktkvot (FK) på 17 %.

För att detta ska fungera är det viktigt att installationen servas årligen med bland annat filterbyte och kontroll av inställningar så att fuktigheten inte stiger.

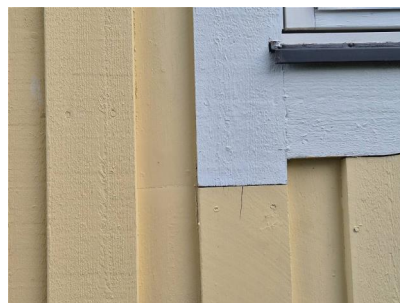
Otäta skarvar förekommer.

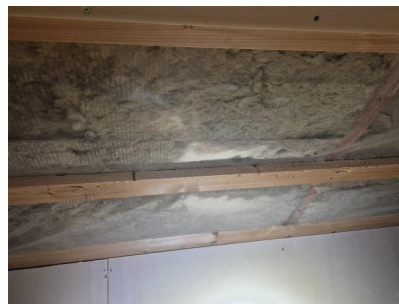
Underlagstaket har inte kunnat besiktas på grund av parallelltak (isolerat underlagstak).

Underlagstaket för den ursprungliga delen består av boardskivor och mindre omfattning av mosspåväxt finns på betongpannor.

Eftersom delar av underlagstaket består av boardskivor utan yttre täckning av papp under takbeklädnaden, finns risk vid ogynnsam väderlek att regnvatten/snö tränger in i skivskarvar med läckage som följd. Med tiden kan även skivorna drabbas av fuktskador.

Med denna typ av underlagstak är det av extra betydelse att ovanpåliggande betongpannor är hela, ligger i rätt läge samt är fria från mosspåväxt.

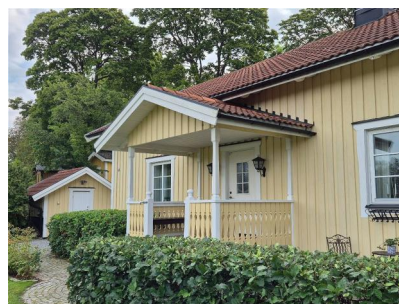
Följande noterades för farstukvist:

- Stuprör saknas
- Takfotsplåt saknas och mosspåväxt finns på betongpannor

Konstruktioner där underhållsbehov finns kan få fukt- och rötskador på grund av sämre vattenavvisande förmåga.

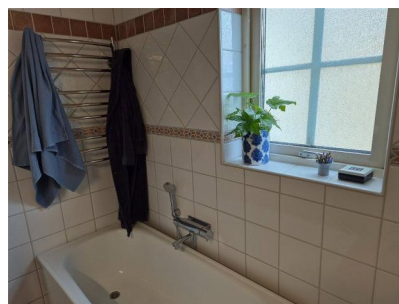
Våutrymmet har äldre yt-/tätskikt. Vidare noterades följande som beror på äldre standarder:

- Golvbrunnen vid plats för bad är äldre och inte utbytt
- Klämringen för golvbrunnen vid plats för bad är inte helt nedtryckt
- Fönstret är olämpligt placerat i badzon

Eftersom funktionen, som innebär att ytskiktet/tätskiktet ska vara vattentätt, kan vara nedsatt finns en ökad risk att vatten tränger igenom ytskiktet/tätskiktet med vattenskador i omkringliggande konstruktioner som följd.

Läs gärna mer på [www.bkr.se](http://www.bkr.se), [www.gvk.se](http://www.gvk.se) och [www.sakervatten.se](http://www.sakervatten.se) vid val av framtida våtrumsentreprenör.

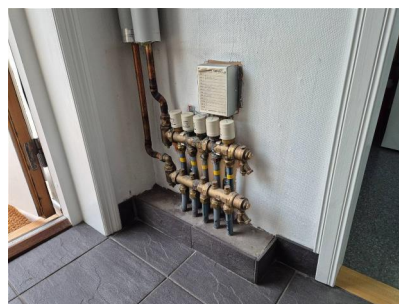
Följande noterades i utrymmet:

- Golvvärmefördelare är uppbyggd i "klack"
- Skruvar saknas i klämring för golvbrunn
- Rör genomföringar finns i golv utan genomföringshylsor

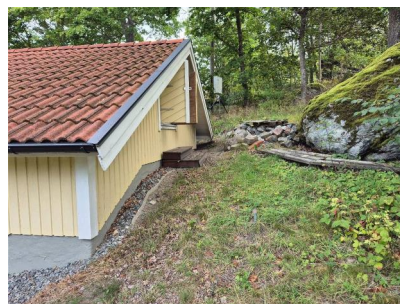
Marken lutar mot garaget.

Detta innebär en ökad fuktbelastning mot grunden, vilket i sin tur kan orsaka fuktskador i byggnaden.

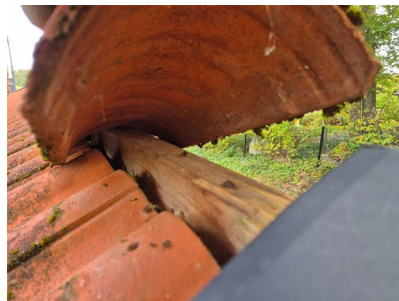
Mosspåväxt finns på betongpannor ochnockband saknas.

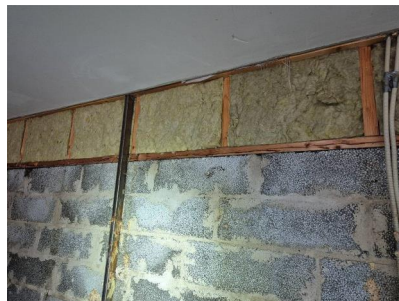
Utvändigt fuktskydd saknas eventuellt.

Eftersom källarens utvändiga fuktskydd (dagvattensystem, dräneringssystem samt källarytterväggarnas utvändiga fuktskydd) eventuellt saknas ökar risken för invändiga fuktskador i garaget.

Läs gärna bifogat Anticimex faktablad om källare för tips och råd.
