# Besiktningsprotokoll

Anticimex Försäkringsbesiktning i samarbete med Fastighetsbyrån

| Fastighetsadress:<br>Lundhagen 3 | |

| Besiktningsdatum:<br>2025-08-28 | Protokollnummer:<br>69200778 |

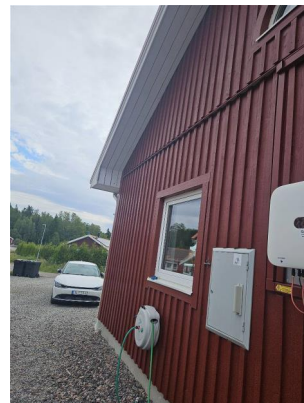
### Utvändigt / Fönster

Överbleck saknas ovan fönster.

Avsaknad av bleck ovanför fönster medför en ökad risk för att vatten kan rinna in och orsaka fuktrelaterade skador i omkringliggande konstruktioner.

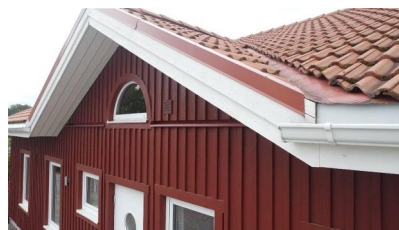
### Utvändigt / Tak

Noterar att rändalsplåtar har för lite utstick över vindskivor.

För lite utstick av rändalsplåt över vindskivan kan leda till att vatten inte leds bort korrekt från taket, vilket kan orsaka fuktskador på vindskivan och därmed takkonstruktionen. Vanligtvis ska vindskivan sticka ut ca 3 cm över hängrännan och några centimeter upp över taket, och detta gäller även för att rändalsplåten ska skydda ordentligt mot vatten. Om utsticket är för litet kan det vara nödvändigt att justera eller byta plåten för att säkerställa ett tillräckligt skydd.

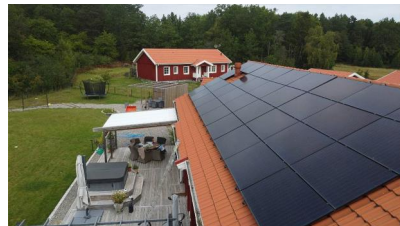
Taket under Solceller gick inte besiktas.

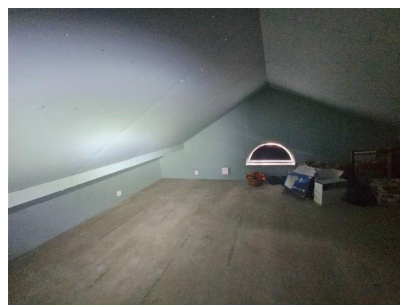
### Utvändigt / Stora vinden

Inget att notera.

Vinden är tilläggsisolerad och gipsskivor är monterad mot yttertak, därför är ingen fuktmätning utförd i vindsutrymmet.

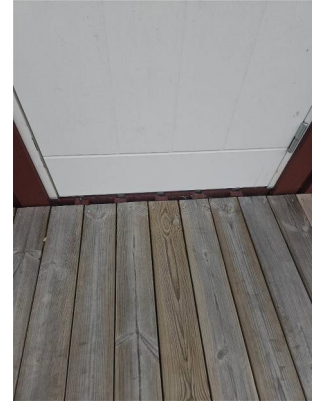
### Utvändigt / Carport/förråd

Tröskelbleck saknas under dörr.

Avsaknad av tröskelbleck medför att det finns risk för att vatten kan rinna in och orsaka fuktskador på tröskel och/eller i kringliggande vägg och bjälklag.

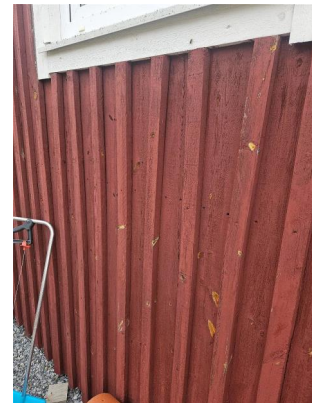
Fasadbeklädnaden har lokalt färgsläpp och torrsprickor.

Fasadbeklädnad och träkonstruktioner där målningsbehov finns riskerar att få fukt- och rötskador på grund av sämre vattenavvisande förmåga.

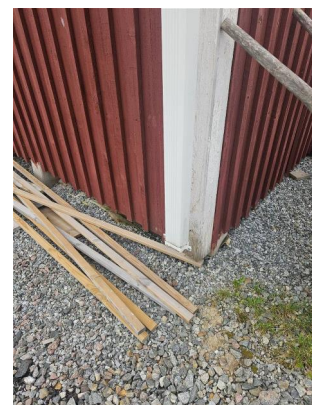
Stuprör avslutas nära husliv.

Stuprör som avslutas intill husliv (ovan mark) kan medföra en ökad fuktbelastning på grundmur/sockel med fuktrelaterade skador som följd.

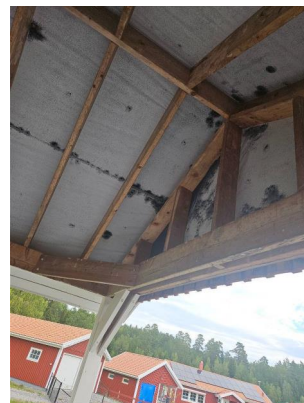
Noterar att underlagsduk har missfärgningar

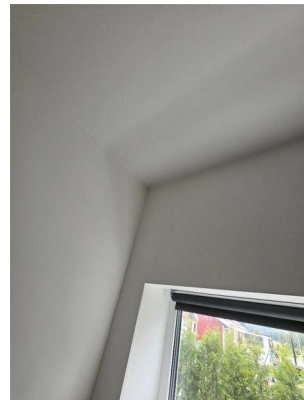
### Entréplan / Allmänt

Sprickor förekommer i vägg/takvinklar.

Denna brist beror på naturliga rörelser i trähus och är en mindre brist.

Det förekommer blåsor på väggar.

Bedöms inte ha någon underliggande skada.
