**Fastighetsuppgifter**

Ormsta 1:401

Björkhagsvägen 43

| Uppdragsnummer | AB5720 |

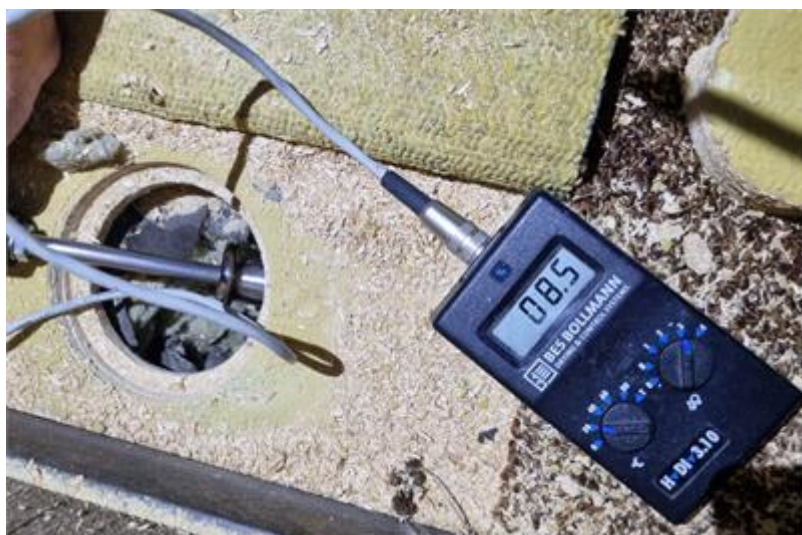
| Konstruktionsuppbyggnad | Vid provplats: Heltäckningsmatta, golvspånskiva, träreglar, isolering, luftspalt ca 25-30 cm, betongplatta. (Det har tidigare varit ett luftvärmesystem i golvets luftspalt som nu ej används.) |

Via provhål i golv mättes stickprov av fuktnivå i konstruktionen:

Fuktkvot uppmättes i golvreglar till ca 9-10% FK

Den relativa fuktigheten i mellan betongplatta och golv upp mättes till ca 85 %. Notera att fuktigheten i luft normalt är som högst på sensommaren.

Notera att stickprovsmässig undersökning är utförd samt att mätvärden normalt sett kan variera över årstiderna. För att säkert fastställa konstruktionens kondition och fuktstatus måste en mer omfattande undersökning utföras.
