**Fastighetsuppgifter**

Nusnäs 307:3

Nusnäs bygata 53

## Bilaga 1 för kontroll av valda konstruktioner

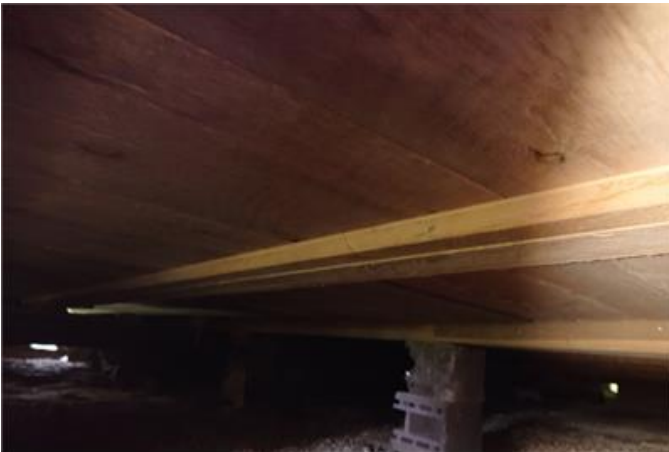
| Besiktningsresultat | | | | | |
|---|---|---|---|---|---|
| | | X | | | Blindbotten är lokalt mikrobiellt missfärgad. |
| | | X | | | Fuktspärr saknas på marken. |

En torpargrund är en riskkonstruktion med avseende på fukt- och mikrobiella skador. För att säkert fastställa grundens funktion och golvbjälklagets kondition krävs alltid en fortsatt teknisk undersökning, se även info på protokollets sista sida Pos. 10.

Blindbotten är lokalt mikrobiellt missfärgad samt att marken saknar fuktspärr.

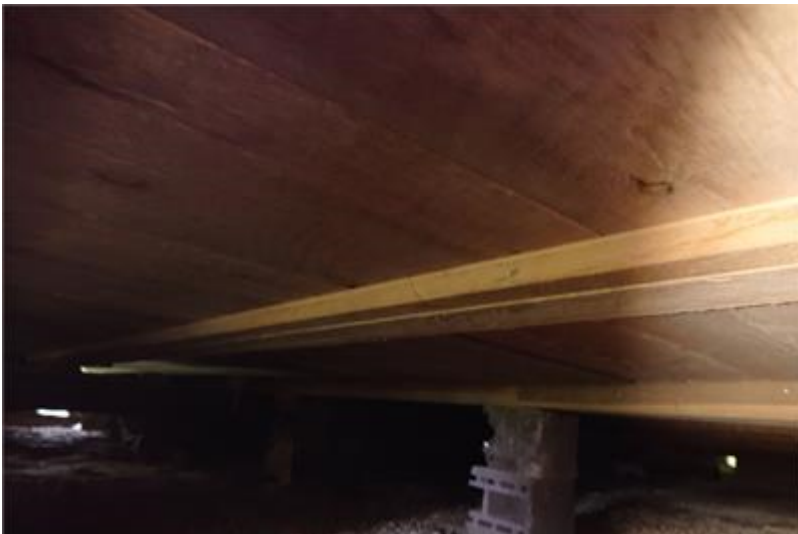
Inspektion av torpargrunden har endast utförts via ventilationsöppningar då inspektionslucka saknas. Vid inspektion kan man iaktta att blindbotten lokalt är mikrobiellt missfärgad. Marken under byggnaden är något fuktig samt saknar fuktspärr. Utförd fuktmätning visar fuktvärden något över gällande gränsvärde.

Det kritiska gränsvärdet för mikrobiell tillväxt brukar anges till ca 15-17% fuktkvot (FK). Uppmätta värden uppgick till 21%FK
