# Besiktningsprotokoll

Anticimex Försäkringsbesiktning i samarbete med Fastighetsbyrån

| Fastighetsadress:<br>Centralgatan 34 | |

| Besiktningsdatum:<br>2025-09-08 | Protokollnummer:<br>69254126 |

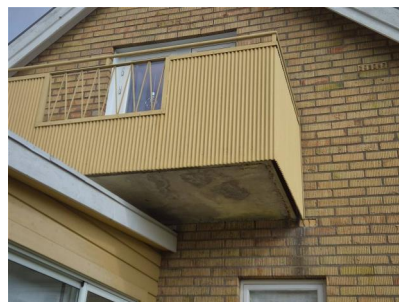
Balkongräcke lägre än 110cm (fallhöjd över 2 meter)

Låg höjd på balkongräcke. Vid eventuell renovering/byte av balkongräcke så är minsta tillåtna höjd 110 cm. Detta för att minska fallrisken.

Balkongen är äldre. Mindre putssläpp förekommer.

Med åldern kan balkongkonstruktionen tappa sin förmåga att stå emot fukt med risk för fukt relaterade skador i och omkringliggande konstruktioner som följd.

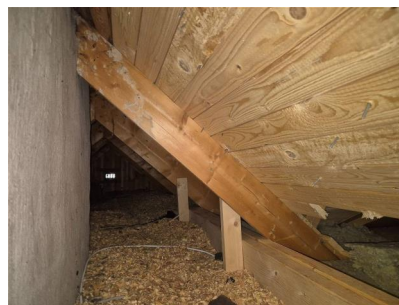
Vindsutrymmet saknar landgångar. Vinden är besiktigad från vindsluckan.

Vindsutrymmet kunde inte besiktas helt eftersom landgångar saknas.

Vid kontroll av vinden från vindsluckan uppmättes fuktvärden under kritisk fuktnivå för mikrobiell tillväxt och en normal lukt upplevdes.

Det finns risk för mikrobiell tillväxt om den relativa fuktigheten (RF) i den omgivande luften är över 75 %. I furuvirke motsvarar det en fuktkvot (FK) på 17 %.

Fuktkvoten i underlagstak/takbjälkar uppmättes till 8-10 %.

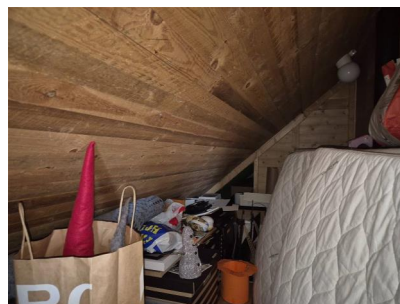
Vid kontroll av sidovinden uppmättes fuktvärden under kritisk fuktnivå för mikrobiell tillväxt och en normal lukt upplevdes.

Det finns risk för mikrobiell tillväxt om den relativa fuktigheten (RF) i den omgivande luften är över 75 %. I furuvirke motsvarar det en fuktkvot (FK) på 17 %.

Fuktkvoten i underlagstak/takbjälkar uppmättes till 8 %.

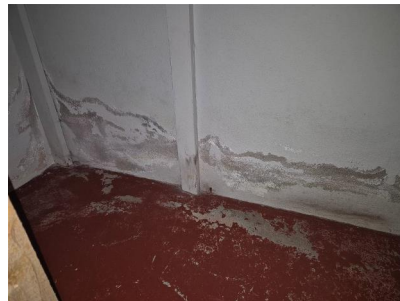
Mindre puts och färgsläpp finns.

Detta bedöms inte ha lett till någon bakomliggande skada.

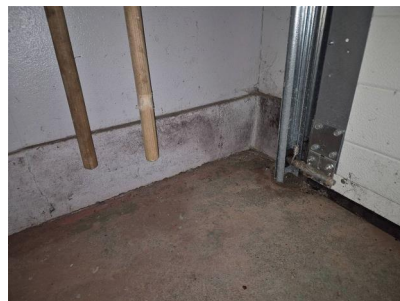
Gjutjärnsbrunnar finns i utrymmet.

Mindre mängd mikrobiell påväxt finns på väggar.

Detta bedöms inte ha lett till någon bakomliggande skada.

Vid en framtida renovering bör golvbrunnarna bytas ut.

Påväxten är ytlig. Kan gå att få bort med mögeltvätt.
