# Besiktningsprotokoll

Anticimex Försäkringsbesiktning i samarbete med Fastighetsbyrån

| Fastighetsadress:<br>Förvaltarvägen 49 | |

| Besiktningsdatum:<br>2025-09-08 | Protokollnummer:<br>69239885 |

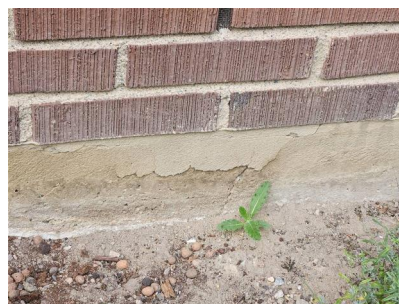
Kondensvatten från luftvärmepumpens utedel leds inte bort från husgrunden.

Detta medför ökad risk för att vatten tränger in i anslutande konstruktioner, vilket i sin tur kan leda till fuktrelaterade skador. Observera att besiktning av byggnadens värmesystem eller värmepumpen inte har ingått i uppdraget.

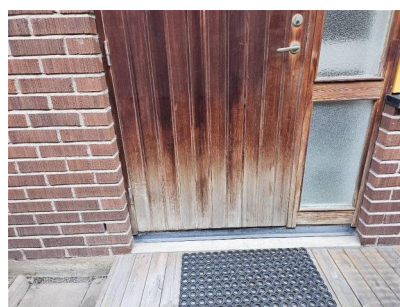
Dörr är i behov av målning/underhåll.

Dörrar där målningsbehov finns riskerar att få fukt- och rötskador på grund av sämre vattenavvisande förmåga.

För att öka livslängden på dörr rekommenderas målning och underhåll.

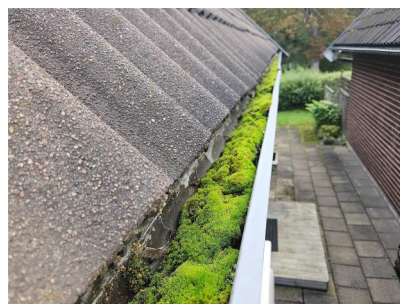
Hängrännor är skräpfyllda.

Eftersom hängrännor är fulla med skräp finns risk för fuktskador på fasad och sockel då vatten kan svämma över.

För att förhindra översvämning rekommenderas rensning av hängrännor.

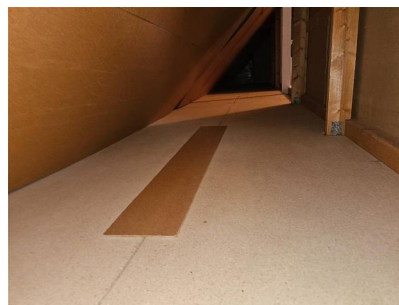
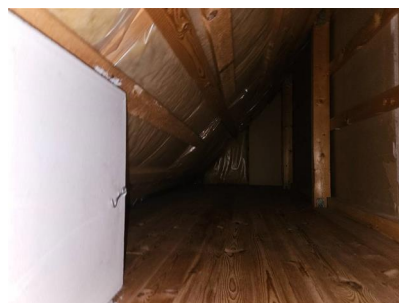
Yttertaket är äldre.

Takpannor, plåtdetaljer och underlagspapp har enligt vår bedömning en begränsad livslängd. Eftersom husets taktäckning är äldre har det ett minskat motstånd mot vatteninträngning. Detta i sin tur kan leda till fuktskador på träläkt och vidare ner i underliggande konstruktioner.
