**Fastighetsuppgifter**

Korsnäbben 4

Utsiktsvägen 7

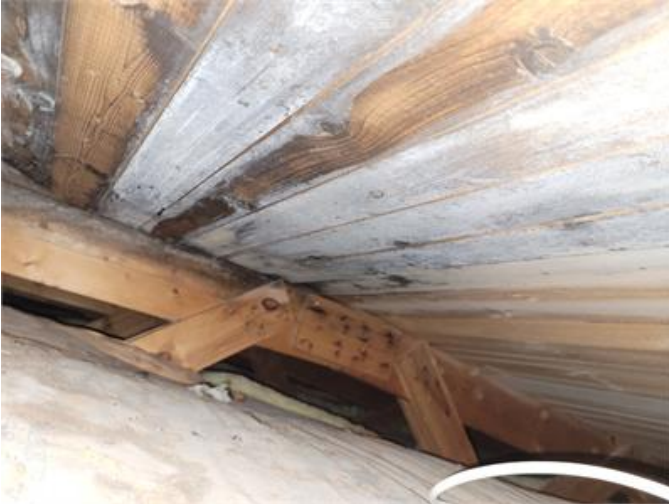
| Besiktningsresultat | | | | | |
|---|---|---|---|---|---|
| Vind | | X | | | - Mikrobiell påväxt förekommer på det äldre underlagstakets undersida, vilket bör kontrolleras regelbundet. Se bild.<br>- Besiktat från lucka. |

Mikrobiell påväxt på underlagstak.
