# Besiktningsprotokoll

Anticimex Försäkringsbesiktning i samarbete med Fastighetsbyrån

| Fastighetsadress:<br>Sköldvägen 2 | |

| Besiktningsdatum:<br>2025-09-05 | Protokollnummer:<br>69244313 |

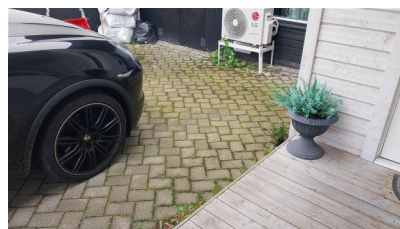
Marken lutar till delar mot huset.

Detta innebär en ökad fuktbelastning mot grunden vilket i sin tur kan orsaka fuktskador i huset.

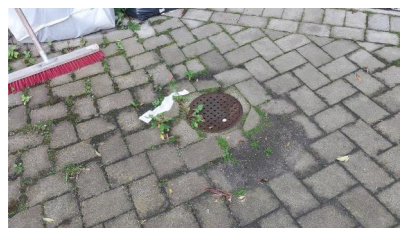
Utanför garaget finns en brunn, det är viktigt med noggrant underhåll i form av rengöring/rensning för att förhindra stopp.

Risk finns vid översvämning att vatten tränger in i angränsande konstruktioner med fuktrelaterade skador som följd

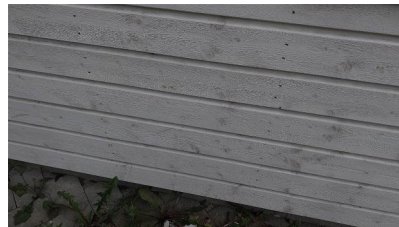
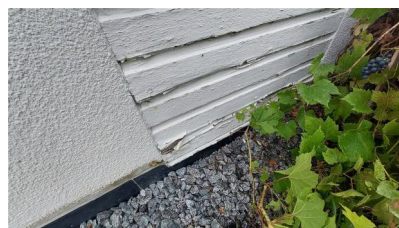
Fasadpanelen är i behov av målning/underhåll.

- rötskador finns i panelbrädor.
- panelen på tillbyggnaden endast grundmålad.

Fasadbeklädnad och träkonstruktioner där målningsbehov finns riskerar att få fukt- och rötskador på grund av sämre vattenavvisande förmåga. För att öka livslängden på fasadbeklädnaden rekommenderas målning och underhåll. I samband med ommålning rekommenderas att de rötskadade panelbrädorna byts ut och att bakomliggande konstruktioner kontrolleras efter eventuella följdskador..

Sprickor finns i fasaden.

Detta kan leda till fukt- och frysskador i konstruktionen.

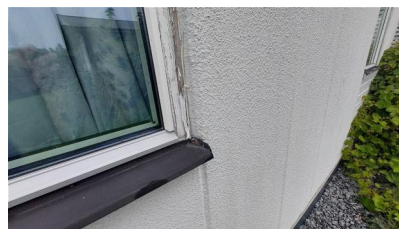
Fönster är i behov av målning/underhåll.

Fönsterbågar och fönsterkarmar där målningsbehov finns riskerar att få fukt- och rötskador på grund av sämre vattenavvisande förmåga.

För att öka livslängden på fönster rekommenderas målning och underhåll.

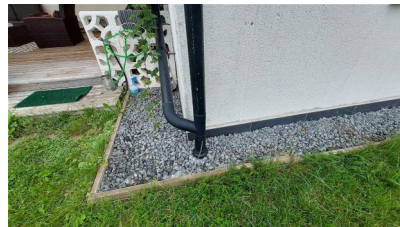
Lövsilar finns inte på alla stuprör.

När det saknas lövsilar så finns det risk att det blir stopp i dagvattenledningen.

För att hindra stopp i dagvattenledningar rekommenderas komplettering av lövsilar.

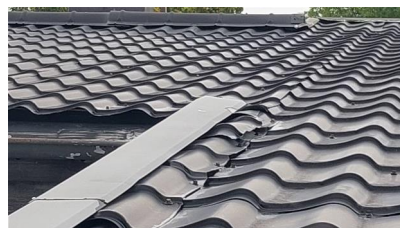
Taket avsynat från mark samt stega mot takfoten.

- låglutande tak har fel taktäckning.
- bristfälliga plåtar.

Taktäckningen av plåt är inte anpassad till taklutningen. Risk finns för läckage med fuktskador som följd.

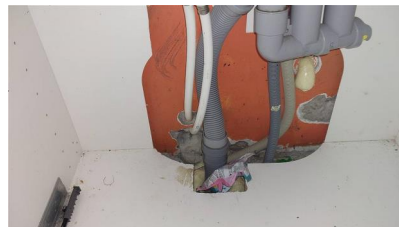
Fuktskydd saknas i diskbänksskåp.

Utan fuktskydd är det svårt att upptäcka läckage från rörledningar. Vatten kan då tränga in i omkringliggande konstruktioner och orsaka fuktskador.

För att upptäcka eventuella läckage, installera ett fuktskydd. Man kan med fördel även montera en vattenvarnare för att lättare få en indikation på ett eventuellt läckage.

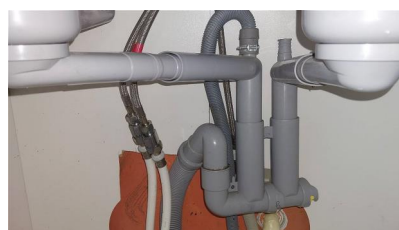
Diskmaskinens spilledning och vattenrör är inte klamrade i diskbänksskåpet.

När spilledning och vattenrör ej är fixerad i skåpstomme/undersida bänkskiva är detta en risk ur fuksynpunkt.

Det rekommenderas att klamra rören.

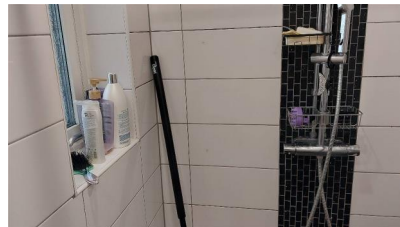
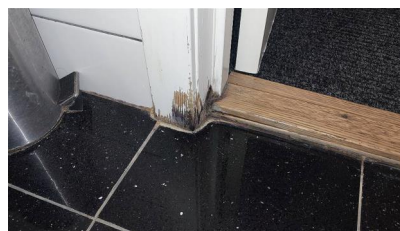
Brister/avvikelser noteras i utrymmet.

- dusch olämpligt placerad intill fönster.
- manschetten under klämringen. Klämringen ej nedskruvad ordentligt i golvbrunnen.
- fuktuppsug i dörrfoder.
- lokalt bakfall på golv intill dörr.

Eftersom funktionen, som innebär att ytskiktet/tätskiktet ska vara vattentätt, kan vara nedsatt finns en ökad risk att vatten tränger igenom ytskiktet/tätskiktet med vattenskador i omkringliggande konstruktioner som följd.

Fuktindikering är inte möjlig då utrymmet har vattenbegjutits nyligen.

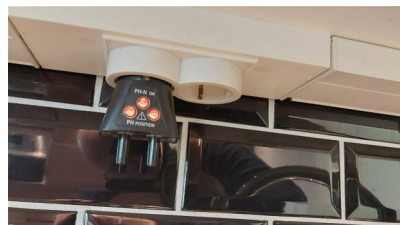
Funktionskontroll av jordade eluttag.

Vid stickprovskontroll av jordade eluttag noterades felkoppling i bland annat kök, hall och våtutrymmen, jord saknas.

Kontakta en elektriker för kontroll och åtgärd.
