**Fastighetsuppgifter**

Stora Benhamra 3:14

Stora Benhamra 43

| Uppdragsnummer | AB5810 |

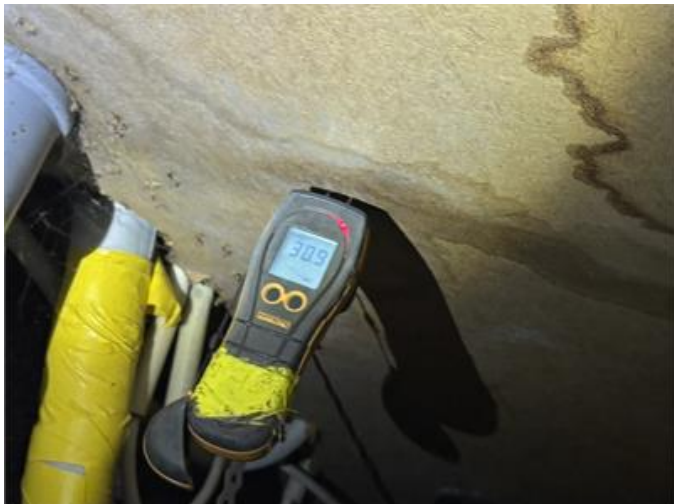
| Besiktningresultat | | | | | |
|---|---|---|---|---|---|
| | | | X | | Sannolik fuktskada föreligger under förråd/tvättstuga, vilket bör kontrolleras av fackman. |

Bilden är tagen i krypgrunden och visar fuktfläckar med förhöjda värden under förråd/tvättstuga.

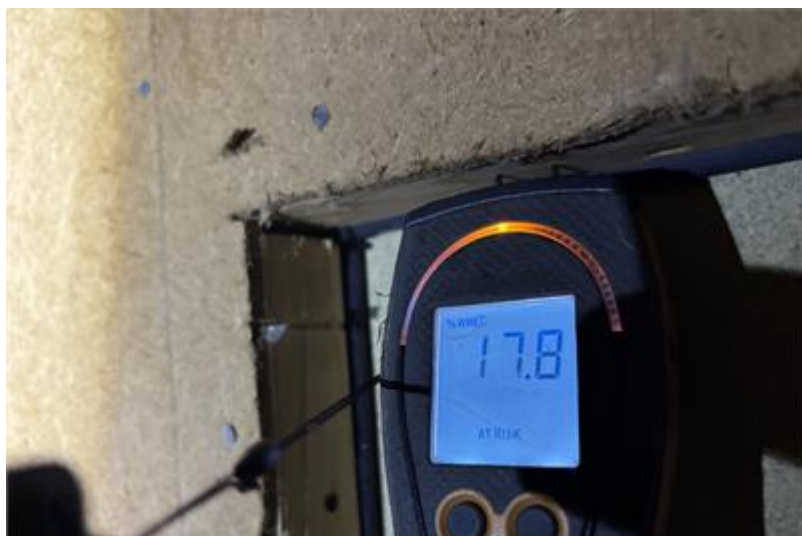
Vid stickprovskontroll uppmättes fuktvärden i paritet med gränsvärdet och ingen avvikande lukt upplevdes.

Fuktkvoten uppmättes till mellan 17-18%.

Det kritiska gränsvärdet för mikrobiell tillväxt brukar anges till ca 17% fuktkvot (FK).

Resultatet av stickprovskontrollen ger inga indikationer på att skador förekommer, dock bör åtgärder övervägas för att klimatet i grunden ska bli torrare.
