**Fastighetsuppgifter**

Hjälmvik 6:52

Hjälmvik 441

| Besiktningsdatum | 2025-09-04 |

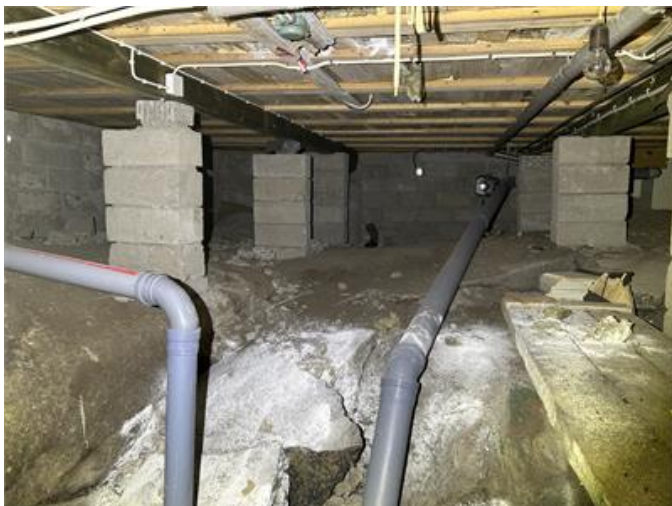
Krypgrund: Översiktsbild samt rikligt med råttgift.

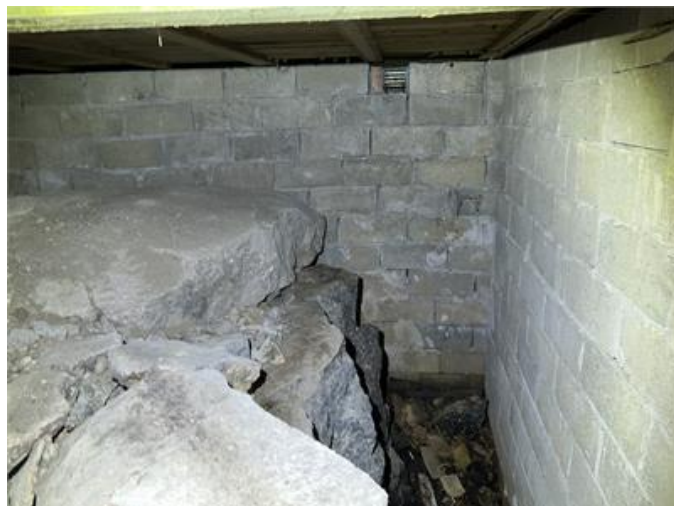
| Besiktningsresultat | | | | | |
|---|---|---|---|---|---|
| Krypgrund | | | x | | Krypgrunder är generellt ansett som riskkonstruktion för fuktskador.<br>Fuktig miljö och unken/mikrobiell lukt upplevdes.<br>Rötskyddsbehandlat virke förekommer i konstruktionen.<br>Fuktvärden över gränsvärde uppmättes i bjälklaget.<br>Rikligt med råttgift påträffades i utrymmet.<br>Se kommentar/riskanalys samt bilaga "Kontroll av konstruktion". |

Den utvändiga marklutningen mot huset innebär risk för periodvis fuktrinträngning i krypgrunden, med förhöjd luftfuktighet som påföljd, vilket kan orsaka fuktrelaterade skador i bjälklaget.

Krypgrunder är generellt ansett som en riskkonstruktion för fuktskador. På grund av förhöjd fuktstatus, dels orsakad av fuktvandring från marken och dels orsakad av uteluft som släpps in i grunden (främst under den varma tiden av året), kan fuktskador/mikrobiell tillväxt med negativ inverkan på såväl byggnaden som inomhusmiljön uppstå. Det rekommenderas att denna besiktning kompletteras med en fördjupad undersökning med viss friläggning för att utreda orsaken till samt omfattningen av de fuktrelaterade skadorna/bristerna. En sådan utredning resulterar oftast i ett åtgärdsförslag, vanligt är att installation av krypgrundsavfuktare (adsorptionsavfuktare) rekommenderas i kombination med eventuella andra åtgärder. Rötskyddsbehandlat virke riskerar att avge en avvikande söttaktig/kemisk lukt

Krypgrund: Fuktig miljö upplevdes..

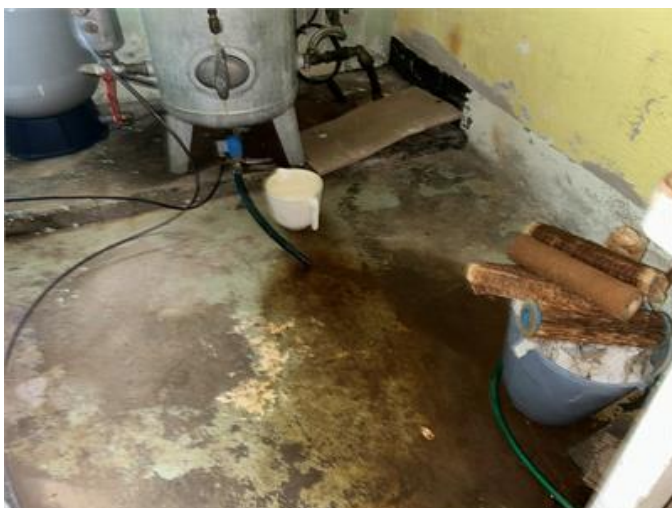
Källare: Fuktig miljö samt stående vatten sannolikt från ackumulatortank.

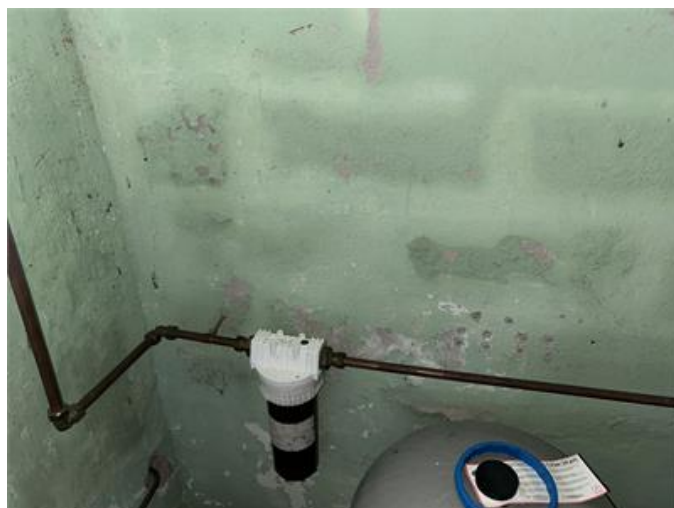
| Besiktningsresultat | | | | | |
|---|---|---|---|---|---|
| Allmänt | | | X | | Äldre källare med målad betonggjutning och grundmurar som är motfyllda är generellt ansett en riskkonstruktion för fuktskador.<br>Färgsläpp noteras på flera ställen.<br>Mineralullsufällning noteras i bl.a. nederkant grundmur.<br>Uppreglade golv- och väggkonstruktioner förekommer ej, kontroll av konstruktion/fuktmätning därmed ej utförd.<br>Se kommentar/riskanalys. |

En äldre källare utsätts för mer eller mindre permanent fuktpåverkan från angränsande mark. Täta ytskikt samt konstruktioner av organiska material bör undvikas, då fuktpåverkan och mikrobiell tillväxt (mögel/bakterier) kan uppstå, vilket kan leda till att avvikande mikrobiella lukter upplevs.

Källare: Fuktgenomslag samt mineralutfällning på flera ställen.

För att utreda orsaken av bristerna rekommenderas en fördjupad undersökning, vilket oftast resulterar i ett åtgärdsförslag.

Vanligen rekommenderas säkerställa det utvändiga fuktskyddets funktion samt ersätta riskkonstruktionerna med fuktsäker lösning tex klinkers eller undertrycksventilerad golvkonstruktion. Organiskt material eller täta ytskikt bör inte finnas i källaren.

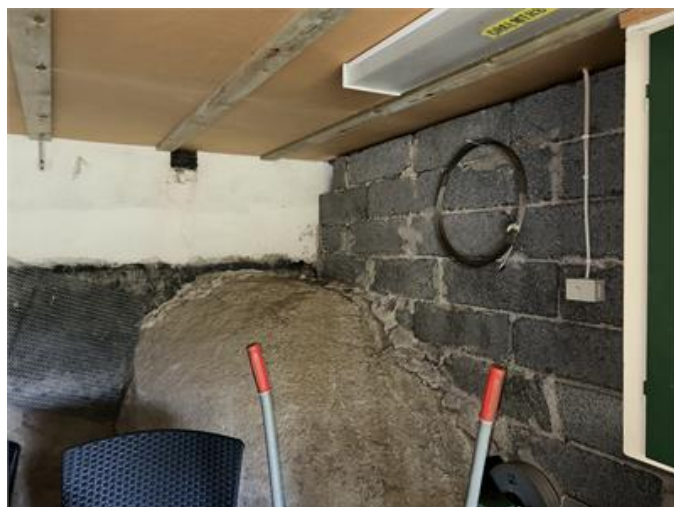
Garage: Berg kommer fram.

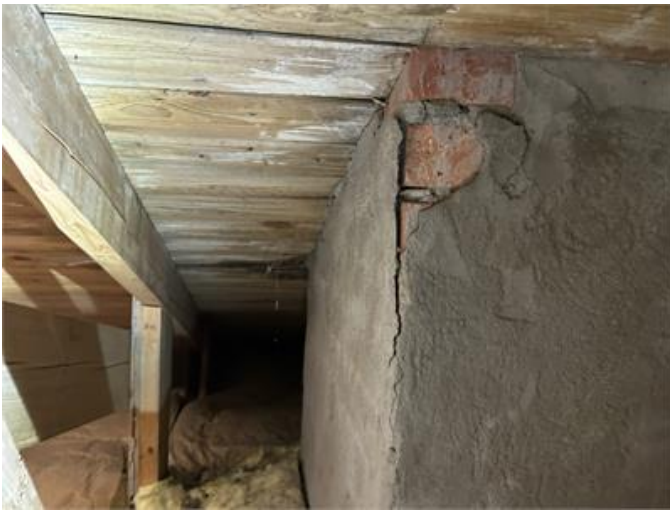
| Besiktningsresultat | | | | | |
|---|---|---|---|---|---|
| Nockvind | | x | | | Fuktanvisning vid bl.a. murstocken. Torr vid besiktning, håll under uppsikt.<br>Delar av vinden saknar takfotsluftning.<br>Se kommentar/riskanalys. |

Nockvind: Fuktanvisning vid bl.a. murstocken samt putssläpp.

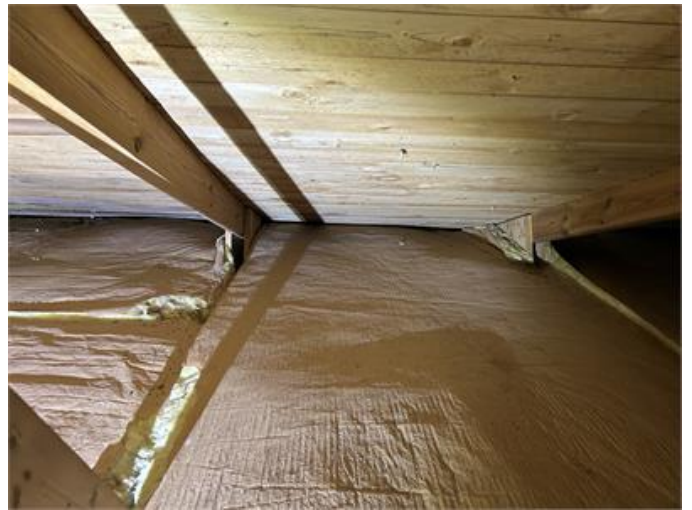
Nockvind: ingen takfotsventilation på flera ställen.

Det rekommenderas generellt gavel- och takfotsventilation på vindsutrymmen.

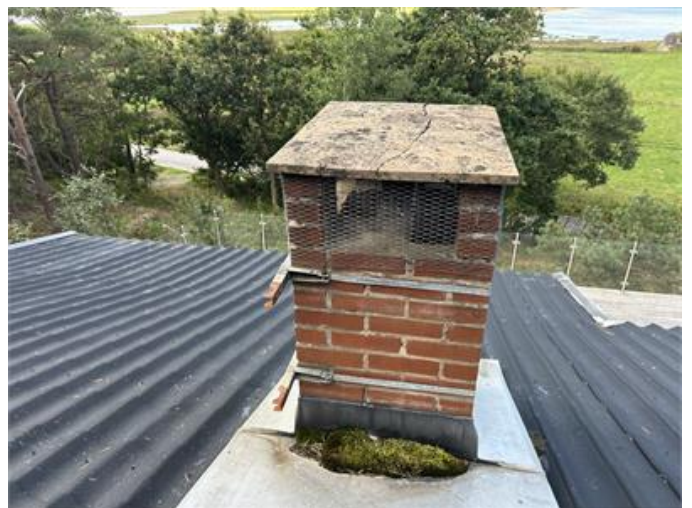
| Besiktningsresultat | | | | | |
|---|---|---|---|---|---|
| Tak | | x | | | Färgsläpp på plåtdetaljer samt rostanvisning på bl.a. bandtäckning.<br>Väderskydd på skorsten har spricka. |

Tak: Väderskydd har spricka.

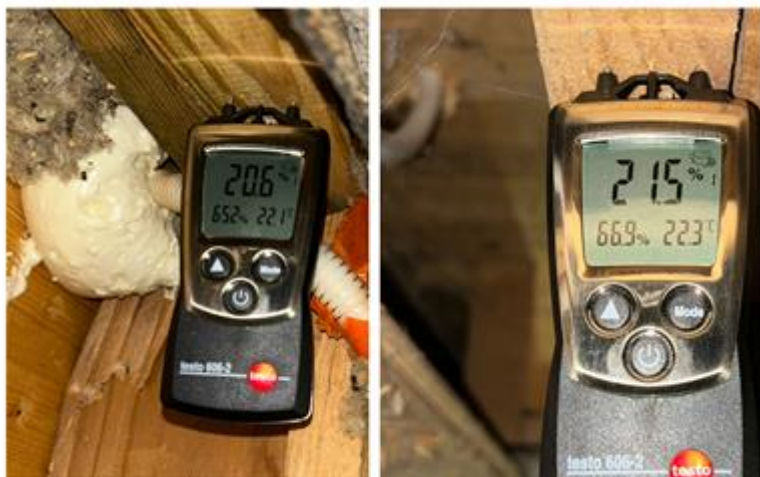
Fuktig miljö och unken/mikrobiell lukt upplevdes.  
Fuktgenomslag noterades på nederkant av grundmuren.

Träskyddsbehandlat virke förekommer i konstruktionen, bl.a. syll och bärlinor, kan i vissa fall avge en avvikande kemisk lukt.

Kontroll av konstruktionen utfördes genom stickprovsmässig fuktmätning i syll, bärlinor och golvreglar. Fuktvärden över gränsvärde för mikrobiell tillväxt uppmättes. Fuktkvoten i uppmättes till 21-22%.  
Risk för mikrobiell tillväxt föreligger vid en fuktkvot på 17% och rötskador >28%.
