# Besiktningsprotokoll

Anticimex Försäkringsbesiktning i samarbete med Fastighetsbyrån

| Fastighetsadress:<br>Gräshult Silverdalen 1 | |

| Besiktningsdatum:<br>2025-09-02 | Protokollnummer:<br>69217711 |

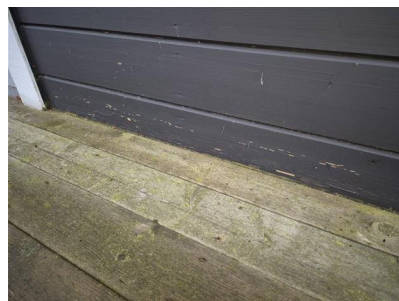
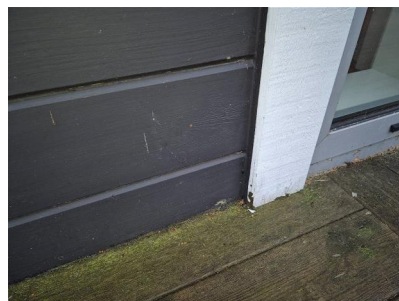
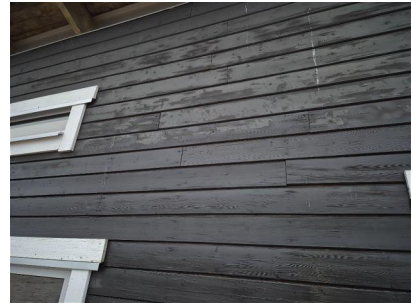
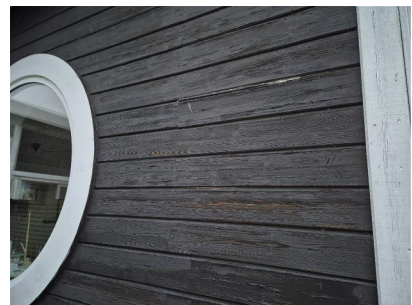
Fasadpanel och foder är i behov av målning/underhåll. (främst mot söder och öster.)  
Några foder står ner mot altangolvet.

Fasadbeklädnad och träkonstruktioner där målningsbehov finns riskerar att få fukt- och rötskador på grund av sämre vattenavvisande förmåga. För att öka livslängden på fasadbeklädnaden rekommenderas målning och underhåll.

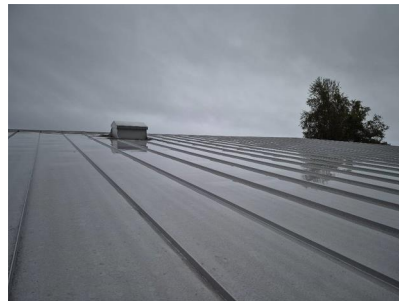
Inget att notera.

Taket är besiktigat från stege vid takfot.

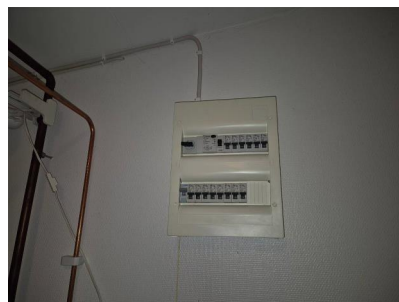
Gruppförteckning över elcentralen saknas.

"Gruppförteckning" är en lista som ska vara placerad vid elcentralen. Den visar vilka säkringar som är anslutna till vilka armaturer, vägguttag och apparater. Den är också till för att underlätta vid felsökning och elarbeten.

Kontakta en elektriker för att upprätta en gruppförteckning som placeras i närheten av elcentralen.

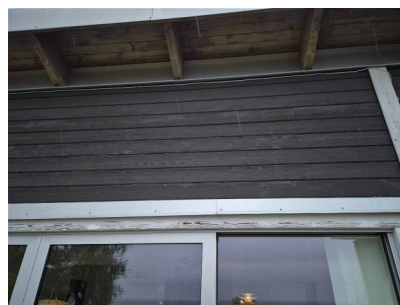
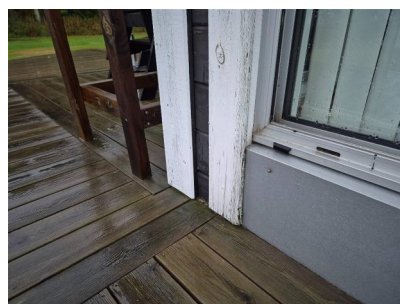
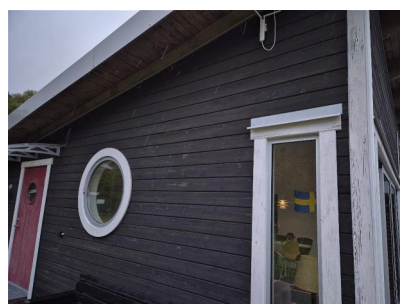
Fasadpanelen är i behov av målning/underhåll.

Fasadbeklädnad och träkonstruktioner där målningsbehov finns riskerar att få fukt- och rötskador på grund av sämre vattenavvisande förmåga. För att öka livslängden på fasadbeklädnaden rekommenderas målning och underhåll.

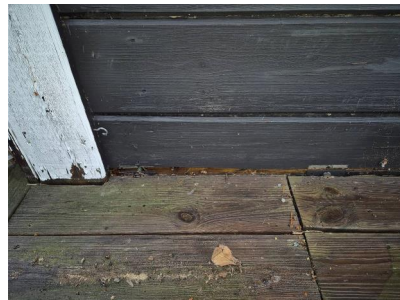
Lokal spricka i fasad ner mot altangolvet.

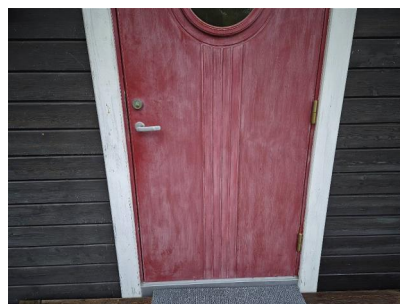
Dörren är i behov av målning.

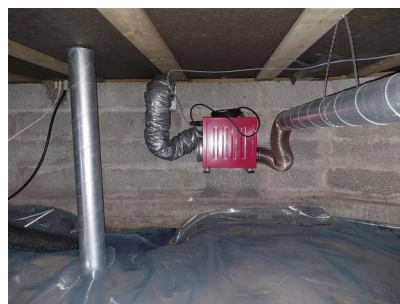
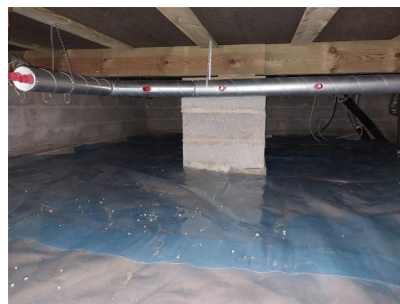
Krypgrund med installerad avfuktare.

I husets krypgrund finns en krypgrundsavfuktare installerad. Syftet med denna installation är att genom avfuktning hålla fuktigheten i krypgrunden på en så låg nivå att ingen tillväxt av mikroorganismer är möjlig. För att detta ska fungera är det viktigt att installationen servas årligen med bland annat filterbyte och kontroll av inställningar så att fuktigheten inte stiger.

Impregnerat virke förekommer i krypgrunden.

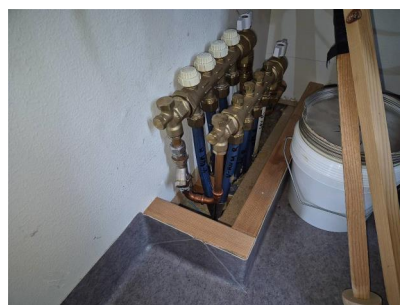
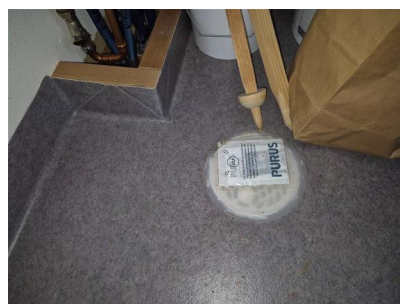
Rörgalleri för golvvärmen saknar fuktskydd.

Ökad risk för fuktskador.

Golvbrunnen i groventrén är ej kopplad till avlopp (slutar i krypgrunden)

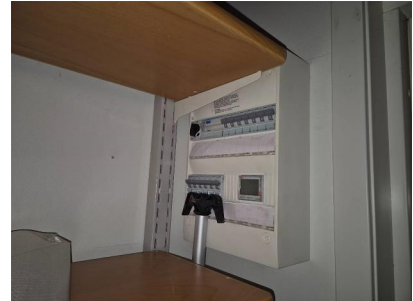
Gruppförteckning över elcentralen saknas.

"Gruppförteckning" är en lista som ska vara placerad vid elcentralen. Den visar vilka säkringar som är anslutna till vilka armaturer, vägguttag och apparater. Den är också till för att underlätta vid felsökning och elarbeten.

Kontakta en elektriker för att upprätta en gruppförteckning som placeras i närheten av elcentralen.

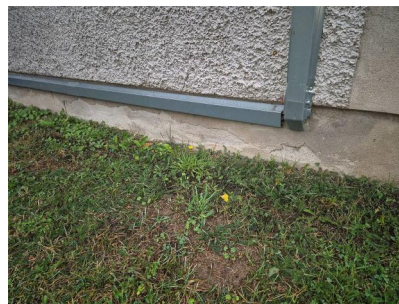
Lokala putssläpp noterades.

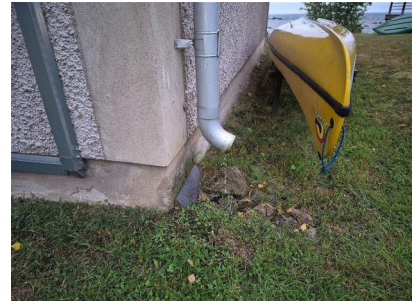
Stuprör avslutas nära husliv.

Stuprör som avslutas intill husliv (ovan mark) kan medföra en ökad fuktbelastning på grundmur/sockel med fuktrelaterade skador som följd.

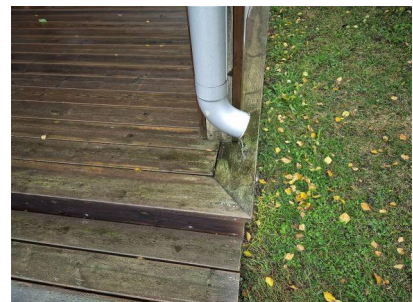
Vatten från stuprör rinner ut på altangolvet

Led bort vatten från altangolv.

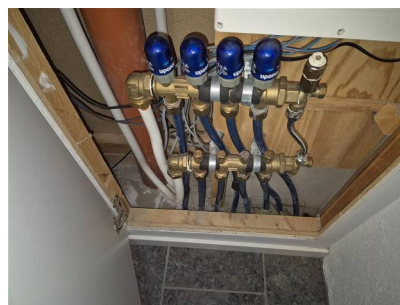
Rörgalleri för golvvärmen är placerad i vägg utan fuktskydd.

Ökad risk för fuktskador.

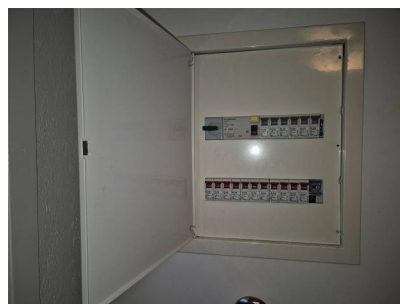
Gruppförteckning över elcentralen saknas.

"Gruppförteckning" är en lista som ska vara placerad vid elcentralen. Den visar vilka säkringar som är anslutna till vilka armaturer, vägguttag och apparater. Den är också till för att underlätta vid felsökning och elarbeten.

Kontakta en elektriker för att upprätta en gruppförteckning som placeras i närheten av elcentralen.

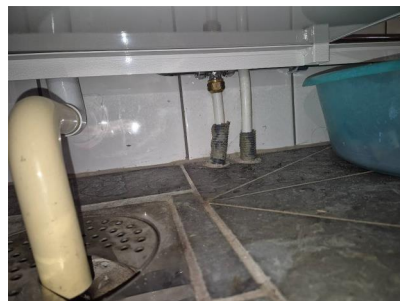
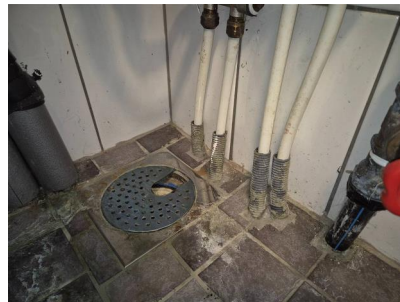
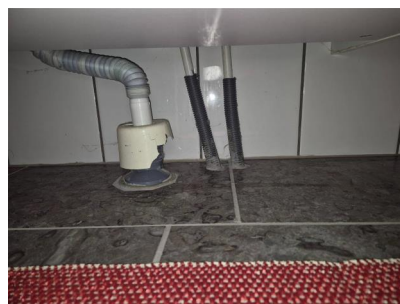
Rörgenomföring finns i golv.

Rörgenomföringar i golvet medför en ökad risk för att vatten tränger ner i omkringliggande konstruktioner och orsakar fuktskador.

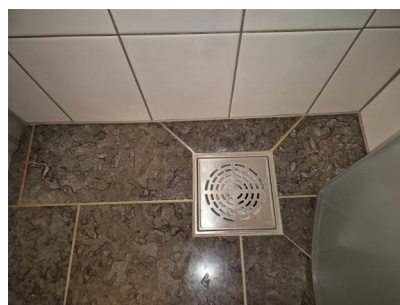
Golvbrunnar är placerade för nära vägg.

Det finns risk att tätskiktet inte har kunnat anslutas på rätt sätt, vilket kan leda till fuktskador.

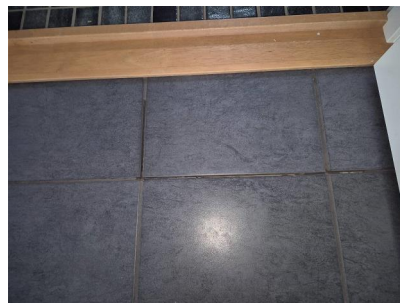
Lokalt fogsläpp samt "bom" i klinker framför dörr till wc
