# Besiktningsprotokoll

Anticimex Försäkringsbesiktning i samarbete med Fastighetsbyrån

| Fastighetsadress:<br>Mejselvägen 10 | |

| Besiktningsdatum:<br>2025-04-22 | Protokollnummer:<br>68961180 |

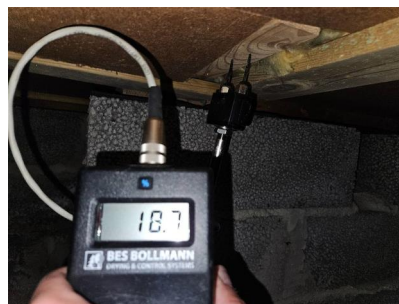
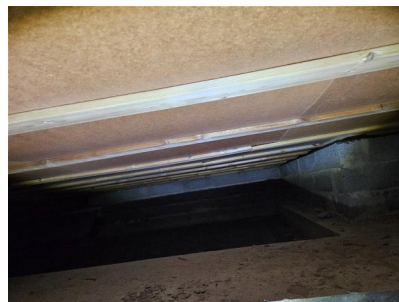
#### Utvändigt / Krypgrund

Vid kontroll av konstruktion uppmättes fuktvärden över kritisk fuktnivå.

Uteluftsventilerade krypgrunder med bjälklag av organiskt material har ofta fuktskador på grund av naturlig fuktpåverkan. Detta kan resultera i mikrobiella skador.

Fuktkvoten uppmättes till 18,7 %.

För att undvika detta så måste grundens klimat bli torrare. Läs Anticimex faktablad om uteluftsventilerade krypgrunder för tips och råd.

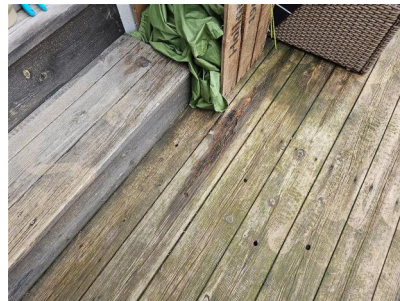
### Utvändigt / Altan

Altandäck har mindre rötskador.

Byte av skadade brädor rekommenderas.

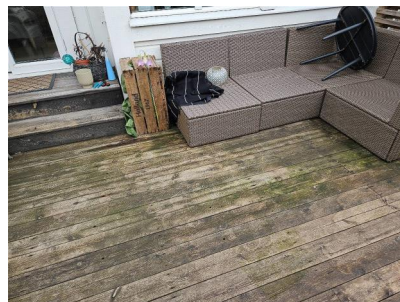
### Utvändigt / Sockel

Delar av sockeln är obesiktad då altanen döljer den bakomliggande konstruktionen.

Vi rekommenderar en kompletterande besiktning när de närmaste trallbrädorna är demonterade.

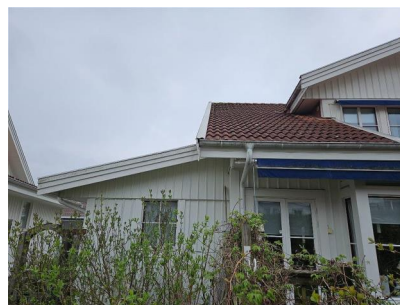
### Utvändigt / Tak

Yttertaket börjar bli äldre.

Takpannor, plåtdetaljer och underlagspapp har enligt vår bedömning en begränsad livslängd. Eftersom husets taktäckning börjar bli äldre har det ett minskat motstånd mot vatteninträngning. Detta i sin tur kan leda till fuktskador på träläkt och vidare ner i underliggande konstruktioner.
