# Besiktningsprotokoll

Anticimex Försäkringsbesiktning i samarbete med Fastighetsbyrån

| Fastighetsadress:<br>Drättinge Sikabacken 1 | |

| Besiktningsdatum:<br>2025-09-08 | Protokollnummer:<br>69253737 |

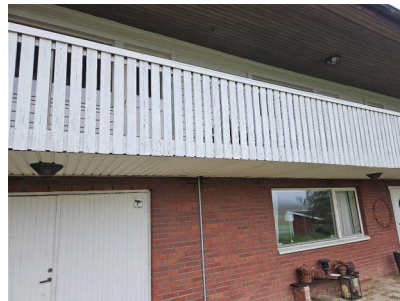
Balkongräcke och träkonstruktioner är i behov av målning/underhåll.

Balkongräcke och träkonstruktioner där målningsbehov finns riskerar att få fukt- och rötskador på grund av sämre vattenavvisande förmåga.

För att öka livslängden på balkongen rekommenderas målning och underhåll.

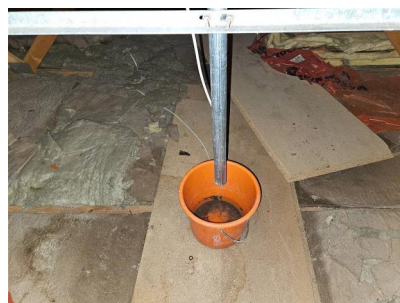
På vinden står en hink med vatten placerad under TV-antenn. Enligt uppgift från fastighetsägaren är antennen inte i bruk. Det rekommenderas att antennen demonteras alternativt att genomföringen tätas på taket för att förhindra vatteninträngning och därmed minska risken för fuktrelaterade skador i vindsutrymmet.

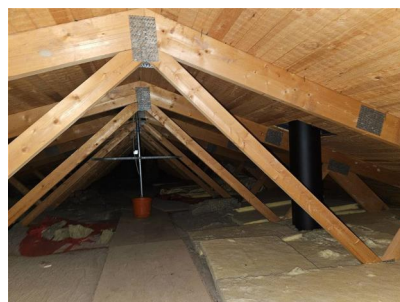
Vid kontroll av vinden uppmättes fuktvärden under kritisk fuktnivå för mikrobiell tillväxt.

Fuktkvoten i underlagstak/takbjälkar uppmättes till 8 %.

Risk för mikrobiell tillväxt föreligger om fuktkvoten överstiger 17 %.

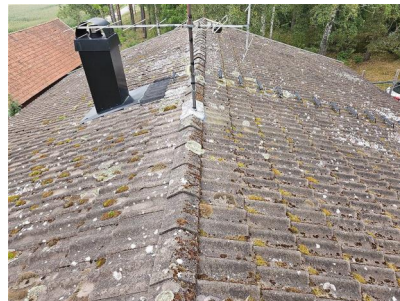
Yttertaket är av äldre datum. Takpannor, plåtdetaljer och underlagspapp bedöms ha en begränsad återstående livslängd. På grund av taktäckningens ålder föreligger minskat motstånd mot vatteninträngning, vilket kan medföra risk för fuktskador på träläkt och underliggande konstruktioner.

Mosspåväxt har noterats på takpannor. Mossa kan försämra taktäckningens vattenavvisande förmåga och därigenom öka risken för fuktskador på träläkt och takkonstruktion, vilket i förlängningen kan leda till mikrobiella angrepp.

För att förlänga takets livslängd rekommenderas borttagning av mossa från takpannorna.

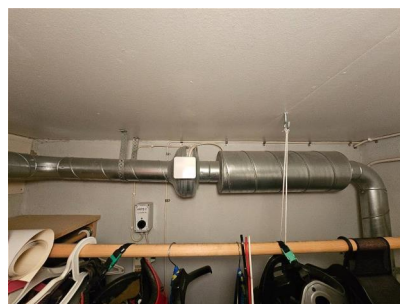
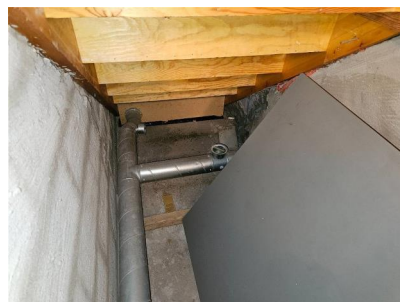
Undertrycksventilerad golvkonstruktion har installerats i hall och sovrum. Installationen uppges vara utförd av tidigare ägare och närmare information om utförande saknas.

Syftet med konstruktionen är att skapa en torrare miljö i golvet samt förhindra att avvikande lukt sprids till bostaden. För att funktionen ska upprätthållas krävs att fläkten är i kontinuerlig drift och att tryckförhållandena i bostaden eller golvkonstruktionen inte förändras.

Vägg och golv i övriga delar av souterrängplanet utgörs av betong/lättbetong. Kontroll av så kallade riskkonstruktioner har därför inte utförts.

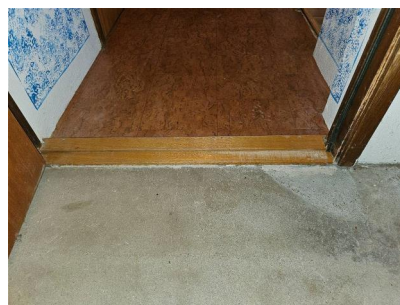
Trädetaljer/trösklar i kontakt med betonggolv.

Trädetaljer kan via kapillärkraft bli fuktiga vilket kan leda till fuktskador. Vid misstanke om detta bör dessa delar bytas ut.

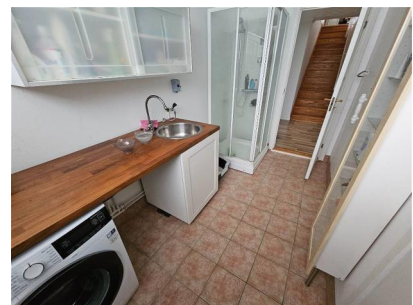
Fuktindikering har utförts på åtkomliga delar runt duschkabin. Inga förhöjda fuktvärden noterades vid besiktningstillfället.

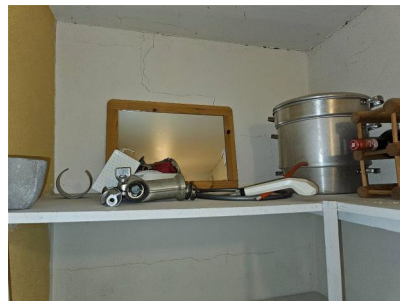
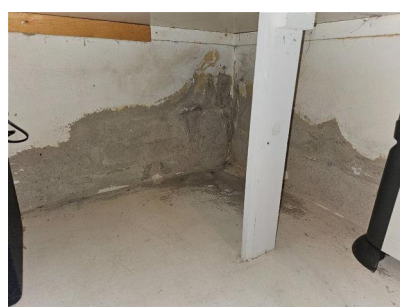
Sprickor i vägg samt puts- och färgsläpp vid vägghörn noterades, vilka inte åtgärdats sedan dränering utfördes 2008. Dessa bedöms inte ha orsakat bakomliggande skador.

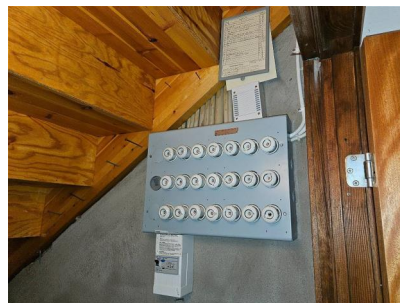
Jordfelsbrytare finns installerad vid el-centralen.

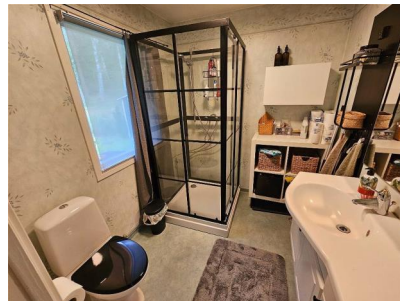
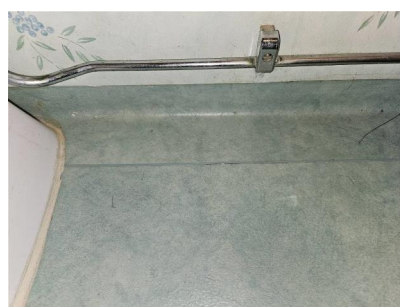
Våtutrymmet har äldre yt- och tätskikt, renoverat av tidigare ägare cirka år 2000. Tätskiktets funktion kan vara nedsatt, vilket medför ökad risk för vatteninträngning och vattenskador i omkringliggande konstruktioner.

Mindre glipor i svetsfog på golv till höger om wc har noterats och bör tätas med silikon.

Fuktindikering har utförts på åtkomliga delar runt duschkabin. Inga förhöjda fuktvärden noterades vid besiktningstillfället.

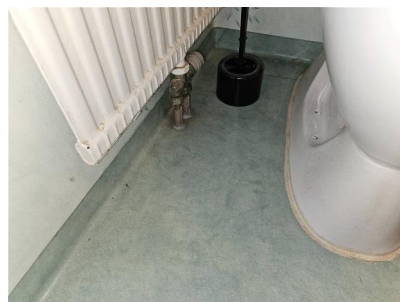
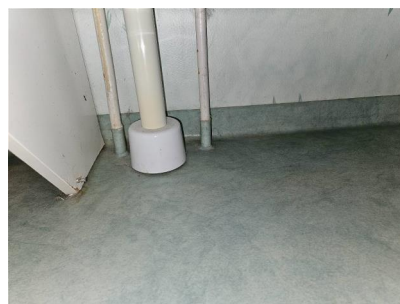
Rör genomföringar finns i golv för radiatorer och vattenrör. Vid uppbyggnaden av utrymmet var detta tillåtet och anses då ha varit fackmässigt utfört. Enligt dagens branschregler är detta dock inte längre godkänt.
