# Besiktningsprotokoll

Anticimex Försäkringsbesiktning i samarbete med Fastighetsbyrån

| Fastighetsadress:<br>Landsvägsgatan 43 | |

| Besiktningsdatum:<br>2025-09-03 | Protokollnummer:<br>69247844 |

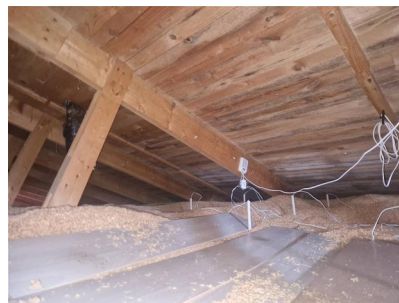
### Utvändigt / Vind

Vid kontroll av vinden har fuktvärden under kritisk fuktnivå för mikrobiell tillväxt uppmätts, dock finns mikrobiell påväxt på underlagstak.

Fuktkvoten i underlagstak/takbjälkar uppmättes till 12 %.

Den upptäckta mikrobiella påväxten på underlagstaket är ett tecken på att vinden har tillförts eller tillförs fukt inifrån bostaden. Observera att besiktning av bostadens ventilationssystem inte har ingått i uppdraget.

För att komma tillrätta med detta kan fukttillförseln inifrån bostaden behöva minskas. Det kan göras genom att ventilationen i bostaden förbättras samt att eventuella otätheter i vindsbjälklaget (tak-/väggvinklar, taklucka med mera) tätas. Läs Anticimex faktablad om oppvärmda vindsutrymmen för tips och råd.

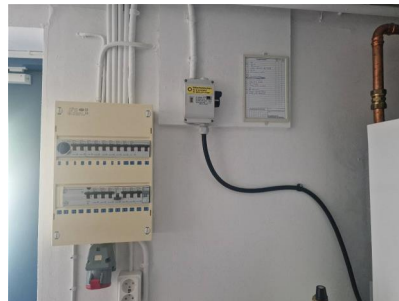
### Entréplan / Pannrum

El-centralen har jordfelsbrytare.

Jordfelsbrytare finns installerad vid elcentralen.

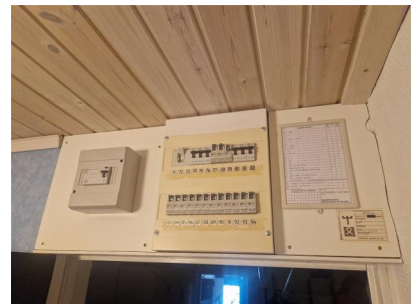
### Entréplan / Passage

El-centralen har jordfelsbrytare.

Jordfelsbrytare finns installerad vid elcentralen.

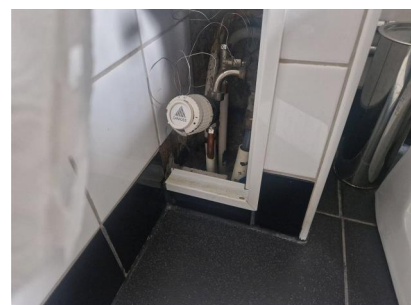
### Övre plan / Badrum/Wc samt dusch

Rörslits saknar vattentät botten.

En rörslits ska ha en vattentät botten och vara försedd med skvallerrör. När det saknas ökar risken för att ett läckage inte upptäcks i tid. Det kan leda till fuktskador i omkringliggande konstruktioner.
