# Besiktningsprotokoll

Anticimex Försäkringsbesiktning i samarbete med Fastighetsbyrån

| Fastighetsadress:<br>Fårticksgatan 120 | |

| Besiktningsdatum:<br>2025-09-08 | Protokollnummer:<br>69251496 |

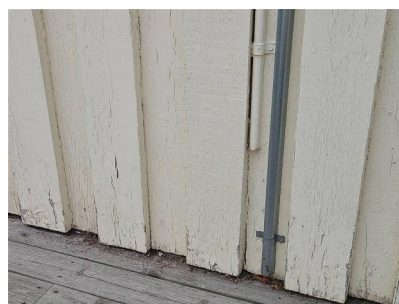
Fasadpanelen är delvis i behov av målning/underhåll.

Fasadbeklädnad och träkonstruktioner där målningsbehov finns riskerar att få fukt- och rötskador på grund av sämre vattenavvisande förmåga. För att öka livslängden på fasadbeklädnaden rekommenderas målning och underhåll.

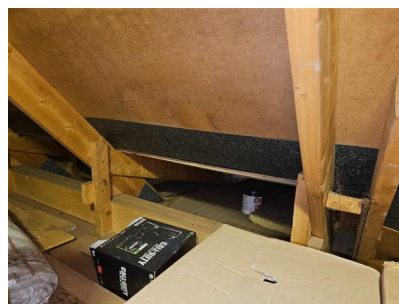
Vid kontroll av vinden uppmättes fuktvärden under kritisk fuktnivå för mikrobiell tillväxt och en normal lukt upplevdes. Fuktkvoten i takbjälkar uppmättes till 8 %.

Spår av tidigare fuktpåverkan, mikrobiell påväxt förekommer på underlagstaket

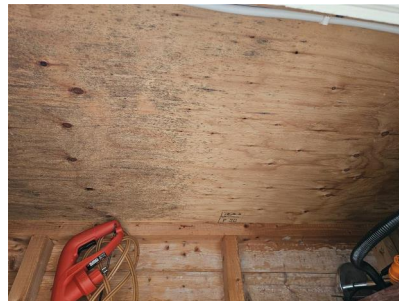
Mindre mängd mikrobiell tillväxt på underlagstaket i förrådet.

Lokalt mindre färgsläpp på uterum och förråd.

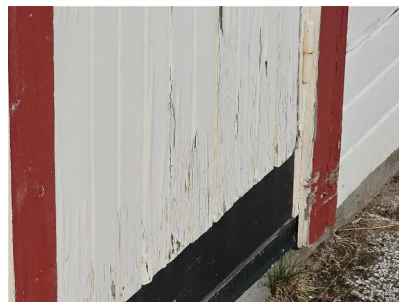
Fasadpanelen, dörr, fönster är i behov av målning/underhåll.

Fasadbeklädnad och träkonstruktioner där målningsbehov finns riskerar att få fukt- och rötskador på grund av sämre vattenavvisande förmåga. För att öka livslängden på fasadbeklädnaden rekommenderas målning och underhåll.

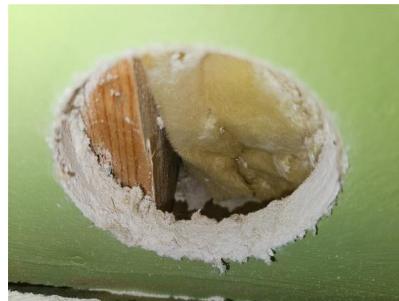
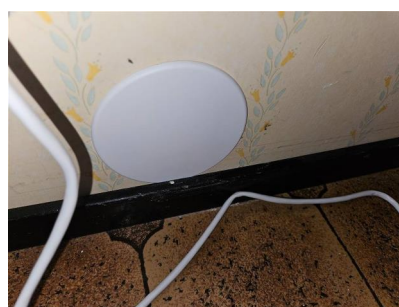
Vid kontroll av konstruktion uppmättes fuktvärden under kritisk nivå för mikrobiell tillväxt och normal lukt upplevdes.

Grundläggningen består av en betongplatta på mark utan underliggande isolering och med ytskikt dikt an mot betongen.

Fuktkvoten uppmättes till 8 % i innerväggssyll i trappförrådet.

Fuktkvoten uppmättes till 11 % i ytterväggssyll i entréhallen.

Väggssyllar riskerar att drabbas av fuktskador på grund av naturlig fuktpåverkan om fuktskyddet är bristfälligt utfört alternativt saknas. Fuktvandring kan ske från marken genom betongen till organiskt material genom så kallad kapillärsugning och diffusion, vilket kan leda till skador med lukt av mikrobiell karaktär. Om väggssyllarna är tryckimpregnerade kan även en kemisk lukt förekomma.

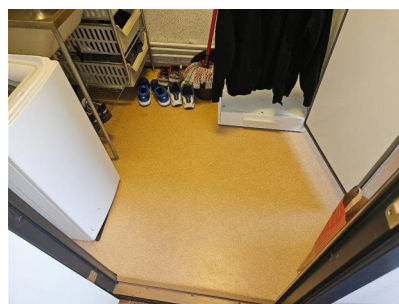
Våtutrymmet har äldre ytskikt/ tätskikt.

Förhöjningsring finns i golvbrunnen.

Fuktindikering utfört utan anmärkning.

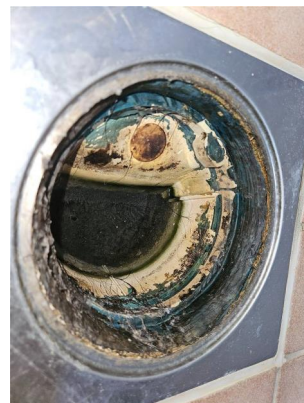
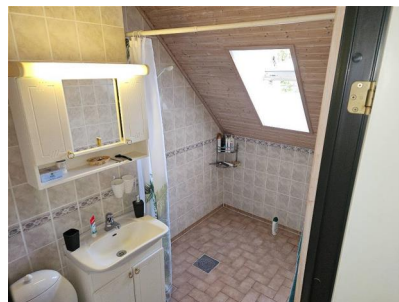
Våtutrymmet har äldre yt-/tätskikt.

Golvbrunnen är inte utbytt i samband med renoveringen.

Träpanel på snedtak i duschzonen.

Takfönster har färgsläpp/ underhållsbehov.

Bristerna ovan medför att det finns en ökad risk att vatten tränger igenom ytskiktet/tätskiktet med vattenskador i omkringliggande konstruktioner som följd.

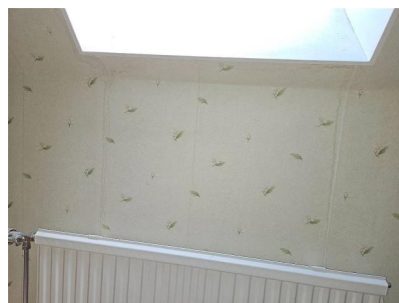
Lokalt mindre spår av tidigare fuktpåverkan på vägg vid takfönster.

Bedöms ej ha lett till bakomliggande skador.
