# Besiktningsprotokoll

Anticimex Försäkringsbesiktning i samarbete med Fastighetsbyrån

| Fastighetsadress:<br>Näsets backaväg 60 | |

| Besiktningsdatum:<br>2025-09-02 | Protokollnummer:<br>69237273 |

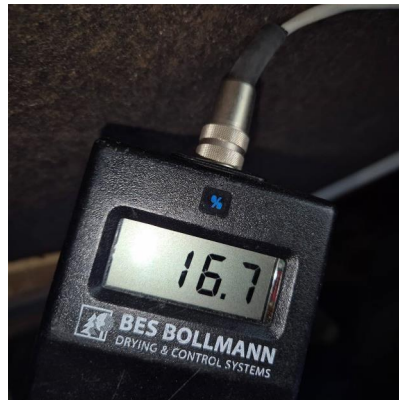
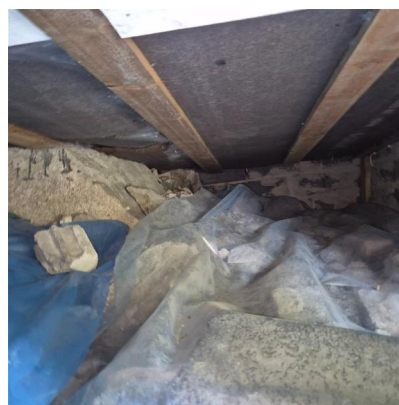
Krypgrund med installerad avfuktare (grund mot havet). Mindre avvikande lukt av avlopp upplevs i utrymmet.

Risk för mikrobiell tillväxt föreligger om den relativa fuktigheten (RF) i den omgivande luften är över 75% vilket i furuvirke motsvarar en fuktkvot (FK) på 17%.

Fuktmätning utfördes stickprovsvis i underkant träbjälklaget. Fuktkvoten uppmättes till mellan 16,5 & 16.7%.

I husets krypgrund finns en krypgrundsavfuktare installerad. Syftet med denna installation är att genom avfuktning hålla fuktigheten i krypgrunden på en så låg nivå att ingen tillväxt av mikroorganismer är möjlig. För att detta ska fungera är det viktigt att installationen servas årligen med bland annat filterbyte och kontroll av inställningar så att fuktigheten inte stiger.

Vidare noteras att det förekommer rötskyddsbehandlat material i konstruktionen (blindbottenbrädor), vilket kan ge upphov till att avvikande lukter av kemisk karaktär kan spridas till boendemiljön. Mikrobiell påväxt noteras lokalt på blindbottenskivor, denna bedöms vara äldre.

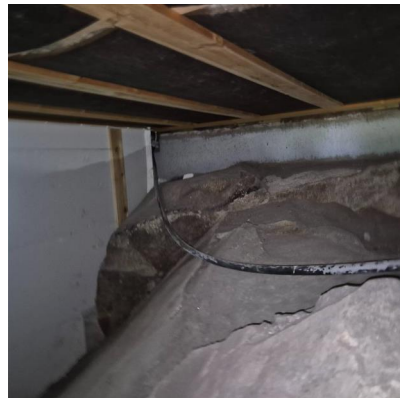
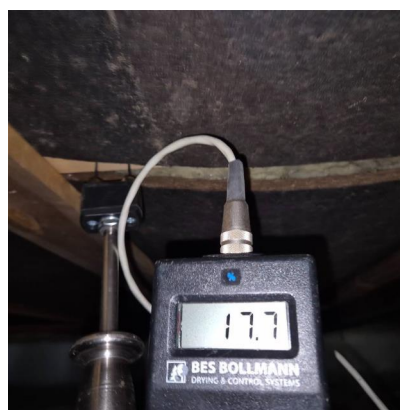
Vid kontroll av konstruktion i kryppgrund utan installerad avfuktare noterades fuktvärden över kritisk fuktnivå och det förekommer lokalt mindre mikrobiell påväxt.

Risk för mikrobiell tillväxt föreligger om den relativa fuktigheten (RF) i den omgivande luften är över 75% vilket i furuvirke motsvarar en fuktkvot (FK) på 17%.

Fuktmätning utfördes stickprovvis i underkant träbjälklaget. Fuktkvoten uppmättes till mellan 17,5 & 17.7%.

De något höga fuktvärdena och den mikrobiella påväxten innebär att grundens klimat under delar av året är för fuktigt. Detta kan i förlängningen leda till rötskador i konstruktionen.

Plast/kryppgrundsisolering har ej lagts mot markytan av berg. Delar av kryppgrunden är tilltäppt mot pannrummet och det rekommenderas att detta utrymme saminstalleras vid en eventuell installation.

Vidare noteras att det förekommer rötskyddsbehandlat material i bl.a.blindbottenbrädor, vilket kan ge upphov till att avvikande lukter av kemisk karaktär kan spridas till boendemiljön.

För att undvika detta så måste kryppgrundens klimat bli torrare. För att undvika detta så måste grundens klimat bli torrare. Läs Anticimex faktablad om uteluftsventilerade kryppgrunder för tips och råd.

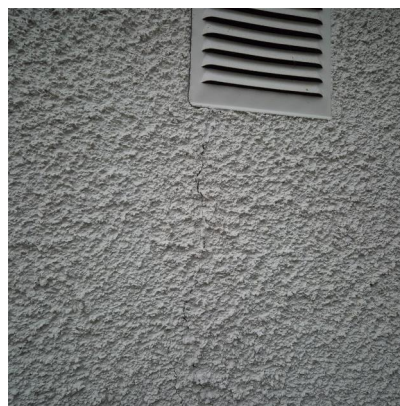
Sprickor finns lokalt i sockel/fasad.

Dessa bedöms inte ha lett till bakomliggande skador.

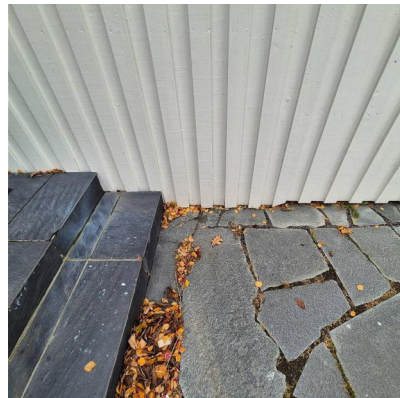
Fasadpanelen avslutas bakom entrétrapp och lokalt bakom trall samt lokalt nära mark. Eftersom fasadbeklädnaden avslutas bakom trapp och trall samt nära mark finns risk för att fukt tränger in i fasadpanelens nederkant samt försvårar framtida underhåll.

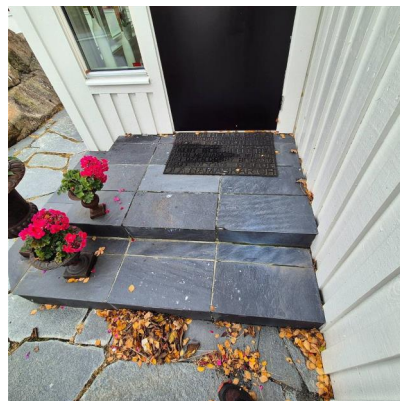
Klinker har släppt på entrétrapp samt framför tvättstugedörren. Ses främst som estetiskt.

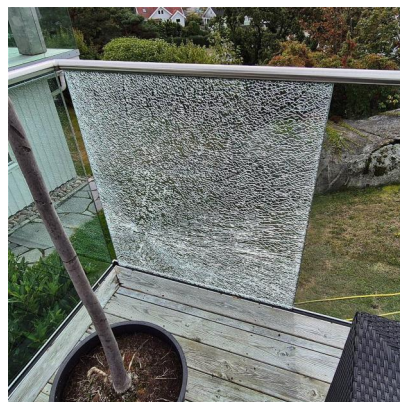
Trätrall börjar bli äldre. En glasskiva i räcket är trasig. Ny är beställd av fastighetsägare.

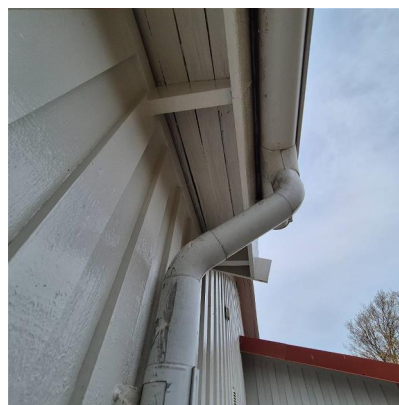
Mindre rost förekommer på enstaka stuprör/hängrännor samt att lövsil saknas på stuprör på gavel.

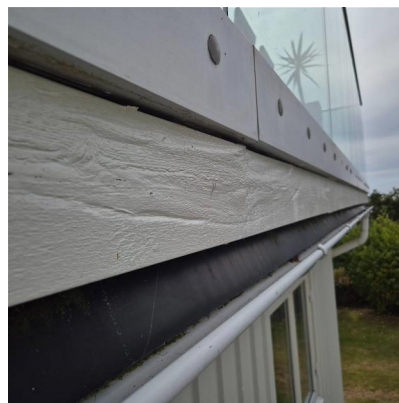
Taket under terrasser (2st) kunde inte besiktas då trallen döljer takets yta.

Mindre fuktskada noteras på täckbrädor i framkant terrasser. Detta bedöms ej lett till följdskada.

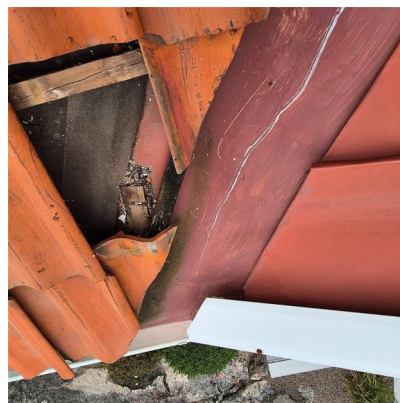
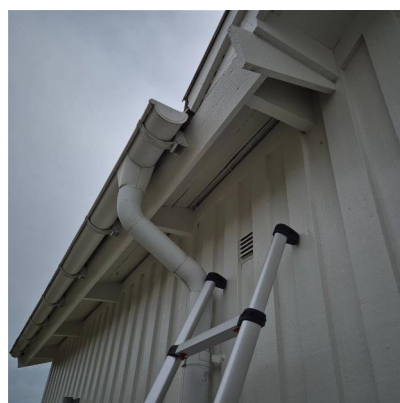
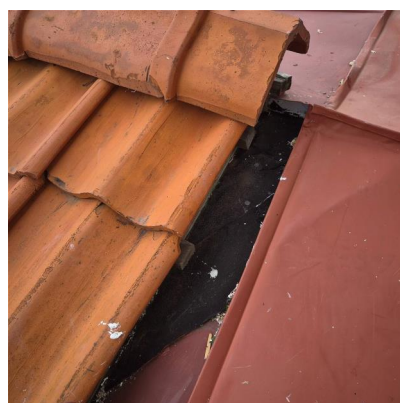
Rändalar/vinkelrännor är smala samt att träläkt i rändalar ligger något oskyddade och börjar bli fuktpåverkade. Vidare noteras att vattplåt och rännalar täcker bristfälligt på övre plan. Tegelpannor är ej spikade efter monteringsanvisning.

Detta kan leda till fuktskador i bakomliggande konstruktioner. Detta har till viss del skett då takfot bakom entréhall har en begynnande fuktskada.

Kontakta en plåtslagare för kontroll och åtgärd.

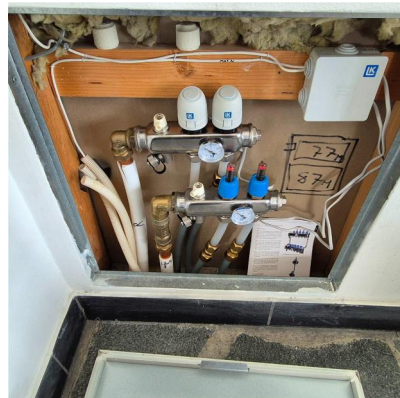
Installation för golvvärmerör saknar vattentätbotten. När det saknas så ökar risken för att ett läckage inte upptäcks i tid. Det kan leda till fuktskador i omkringliggande konstruktioner. Det rekommenderas att fuktlarm installeras eller liknande åtgärd.

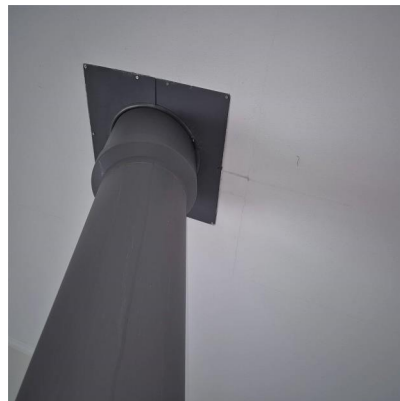
Mindre rinnmärke noteras bakom skorsten. bedöms ej lett till följdskada. Det rekommenderas att kringliggande tätningar kontrolleras för att förhindra följdskada.

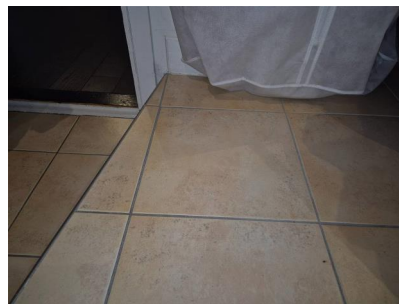
Golvfallet i utrymmet är plant. Vid eventuellt stopp i avlopp kan vatten rinna ut i angränsande rum då förhöjning saknas mot trappseteg.

Tätskikt finns inte i utrymmet (inget krav vid tiden för renovering). När tätskikt saknas innebär det risk för fuktskador. Vatten kan tränga ner i omkringliggande konstruktioner med fuktrelaterade skador som följd.

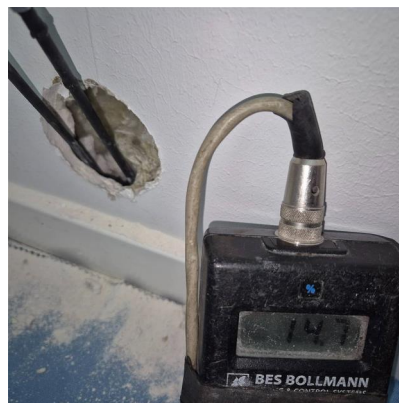
Vid kontroll av konstruktion uppmättes fuktvärden under kritisk nivå för mikrobiell tillväxt och normal lukt upplevdes.

Grundläggningen består av en betongplatta på mark utan underliggande isolering och med ett uppreglat isolerat golv dikt an betongen.

Provhål 1 togs i sovrum 5 yttervägg. Fuktkvoten uppmättes till 14,7% och normal lukt upplevdes i konstruktionen.

Provhål 2 togs i sovrum 5 golvkonstruktion. Fuktkvoten uppmättes till 15,0% och normal lukt upplevdes i konstruktionen.

Befintlig golvkonstruktion och eventuella väggsyllar riskerar att drabbas av fuktskador på grund av naturlig fuktpåverkan. Detta i sin tur kan leda till mikrobiella skador (angrepp av mikroorganismer) som kan resultera i att mikrobiell lukt sprids till boendemiljön. Om väggsyllarna är tryckimpregnerade kan även en kemisk lukt förekomma.
