# Besiktningsprotokoll

Anticimex Försäkringsbesiktning i samarbete med Fastighetsbyrån

| Fastighetsadress:<br>Tärnkobbsvägen 26 | |

| Besiktningsdatum:<br>2025-09-05 | Protokollnummer:<br>69248436 |

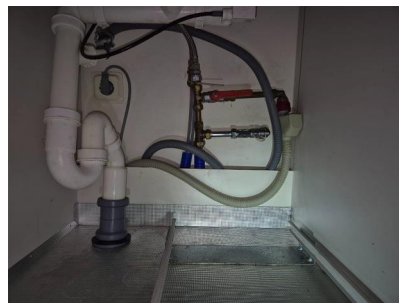
- Vattenrör placerade bakom diskbänksskåpets fuktskydd.
- Otäthet noteras runt avloppsgenomföring i diskbänksskåpets fuktskydd.
- Diskmaskinens fuktskydd avslutas bakom sparksockel.
- Diskmaskinens avloppsslang saknar upphängningsbygel.

Ovanstående noteringar kan innebära att eventuella läckage inte upptäcks i tid och vatten tar sig in i omkringliggande konstruktioner med fuktrelaterade skador som följd.

När upphängningsbygel saknas ökar risken för brott på slangen med läckage som möjlig följd.

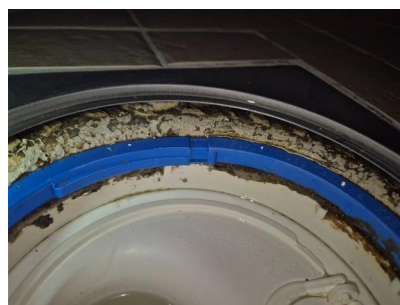
-Våtrummet yt-/tätskikt börjar bli äldre.

-Golvbrunnarnas tätskikt är felmonterat, sticker fram under klämringarna. Gäller både golvbrunn dusch och bastu.

Eftersom funktionen, som innebär att ytskiktet/tätskiktet ska vara vattentätt, kan vara nedsatt finns en ökad risk att vatten tränger igenom ytskiktet/tätskiktet med vattenskador i omkringliggande konstruktioner som följd.

Fuktindikering i utrymmet gav inga förhöjda fuktindikationer.
