# Besiktningsprotokoll

Anticimex Försäkringsbesiktning i samarbete med Fastighetsbyrån

| Fastighetsbeteckning:<br>Silbodalsprästgård 1:17 | |

| Besiktningsdatum:<br>2025-09-08 | Protokollnummer:<br>69242167 |

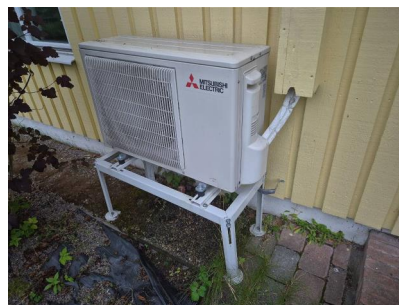
#### Utvändigt / Markförhållanden

Kondensvatten från luftvärmepumpens utedel leds inte bort från husgrunden.

Detta medför ökad risk för att vatten tränger in i anslutande konstruktioner, vilket i sin tur kan leda till fuktrelaterade skador. Observera att besiktning av byggnadens värmesystem eller värmepumpen inte har ingått i uppdraget.

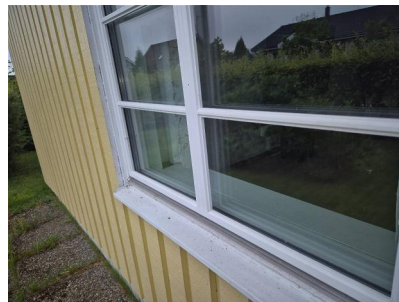
#### Utvändigt / Fönster

Isolerglas är äldre.

Befintliga fönster är äldre vilket betyder att tätningen mellan fönsterrutorna kan vara sämre. Detta kan leda till att missfärgning/imma kan uppstå mellan glasrutorna.

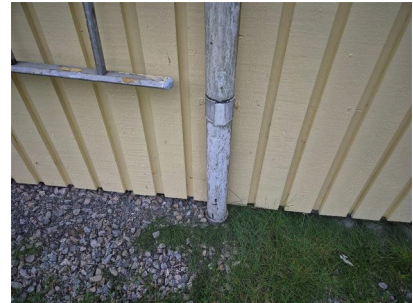
## Utvändigt / Hängrännor / Stuprör

Lövsilar finns inte.

När det saknas lövsilar så finns det risk att det blir stopp i dagvattenledningen.

För att hindra stopp i dagvattenledningar rekommenderas komplettering av lövsilar.

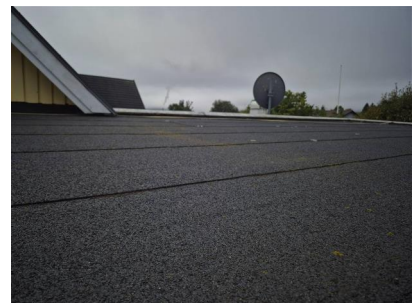
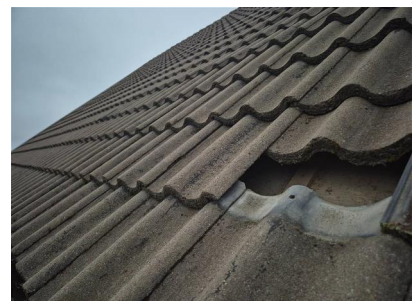
## Utvändigt / Tak

Yttertaket är äldre. Taket är besiktat från stegen. Inga avvikelser noterades vid besiktningen.

Takpannor, plåtdetaljer och underlagstak har enligt vår bedömning en begränsad livslängd. Eftersom husets taktäckning är äldre har det ett minskat motstånd mot vatteninträngning. Detta i sin tur kan leda till fuktskador på träläkt och vidare ner i underliggande konstruktioner.

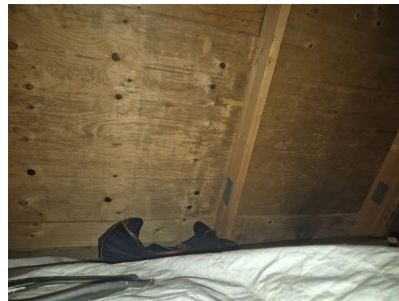
### Utvändigt / Vind

Underlagstaket består av träfiberskivor.

Eftersom underlagstaket består av träfiberskivor utan yttre täckning av papp under takbeklädningen, finns risk vid ogynnsam väderlek att regnvatten/snö tränger in i skivskarvar med läckage på vindsutrymmet som följd. Med tiden kan även träfiberskivorna drabbas av fuktskador.

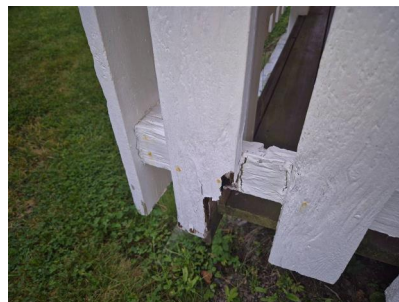
### Utvändigt / Altan på gavel

Altanräcke har mindre rötskador.

Mindre rötskador finns i altanräcke.

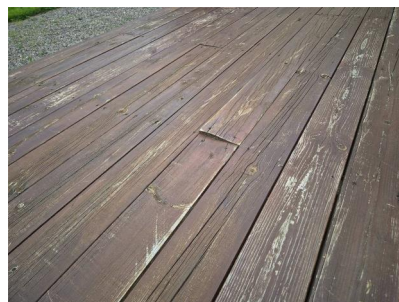
### Utvändigt / Altan på baksidan

Svikt och skador förekommer på altan.

Svikt och skador på altan och altanräcke är ett tecken på brister i konstruktionen.

Vi rekommenderar en fördjupad undersökning för att bedöma orsak och omfattning.

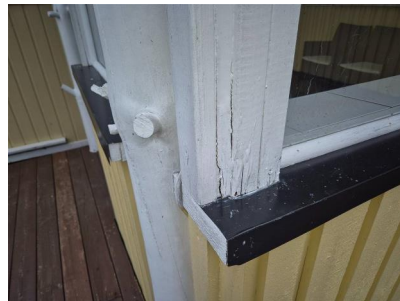
### Utvändigt / Uterum

Rötskador förekommer på uterummet.  
Rekommenderar en fördjupad undersökning för att bedöma orsak och omfattning.

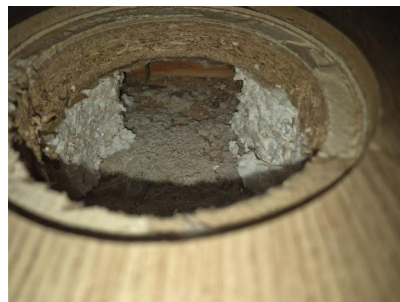
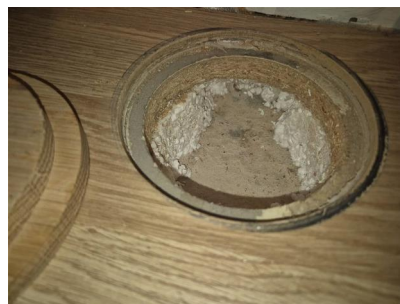
### Entréplan / Allmänt

Betongplatta på mark med flytande golvspånskiva på cellplastisolering finns. Kontroll utfördes i hall under trapp och under spis i kök. Fuktkvoten uppmättes till 12% .  
Gränsvärdet för mikrobiell tillväxt är 17% FK.

Flytande golvkonstruktion och eventuella väggsyllar riskerar att drabbas av fuktskador på grund av naturlig fuktpåverkan om fuktskyddet är bristfälligt utfört alternativt saknas. Fuktvandring kan ske från marken genom betongen till organiskt material genom så kallad kapillärsugning och diffusion, vilket kan leda till skador med lukt av mikrobiell karaktär. Om golvkonstruktion och syllar är tryckimpregnerade kan även en kemisk lukt förekomma.

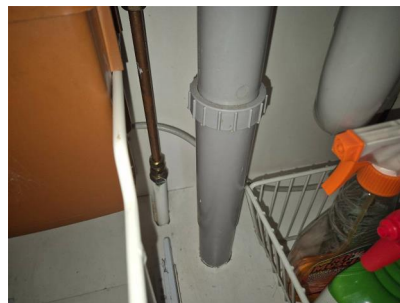
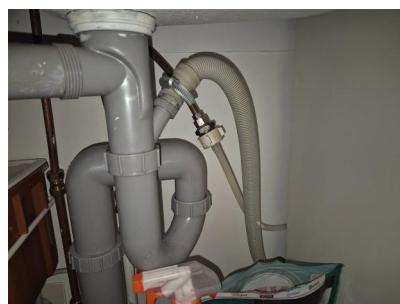
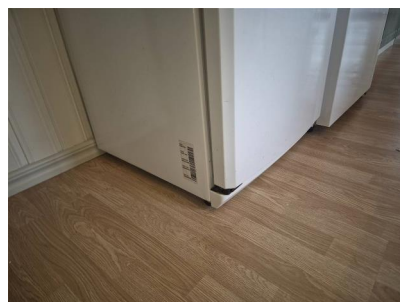
### Entréplan / Kök

Fuktskydd saknas i diskbänksskåp och under vitvaror samt diskmaskinsslangen saknar upphängningsbygel.

Utan fuktskydd är det svårt att upptäcka läckage från rörledningar. Vatten kan då tränga in i omkringliggande konstruktioner och orsaka fuktskador.

För att upptäcka eventuella läckage, installera ett fuktskydd.

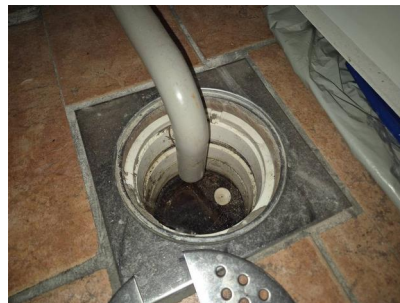
### Entréplan / Groventré/Tvättstuga

Förhöjningsring finns i golvbrunnen.

Förhöjningsringen i golvbrunnen är en riskkonstruktion eftersom det ofta förekommer otätheter mellan förhöjningsringen och brunnen. Detta kan i sin tur leda till fuktskador i omkringliggande konstruktioner.

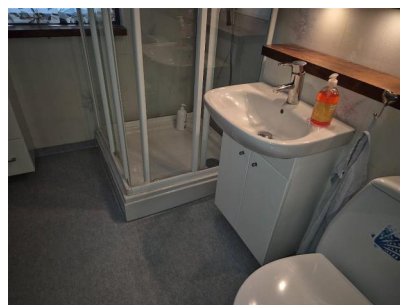
### Entréplan / Dusch/Toalett

Våtrummet har äldre yt-/tätskikt. Rekommenderar att duschkabin fortsatt används i utrymmet.

Eftersom funktionen, som innebär att ytskiktet/tätskiktet ska vara vattentätt, kan vara nedsatt finns en ökad risk att vatten tränger igenom ytskiktet/tätskiktet med vattenskador i omkringliggande konstruktioner som följd.

Fuktindikering i utrymmet gav inga förhöjda fuktindikationer.

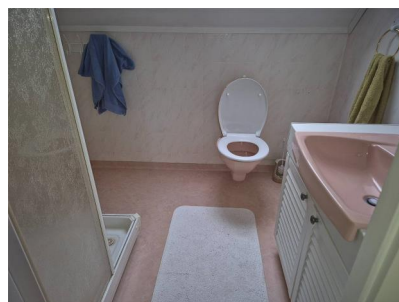
### Övre plan / Dusch/Toalett

Våtutrymmet har äldre yt-/tätskikt. Rekommenderar att duschkabin fortsatt används i utrymmet.

Eftersom funktionen, som innebär att ytskiktet/tätskiktet ska vara vattentätt, kan vara nedsatt finns en ökad risk att vatten tränger igenom ytskiktet/tätskiktet med vattenskador i omkringliggande konstruktioner som följd.

Fuktindikering i utrymmet gav inga förhöjda fuktindikationer.
