# Besiktningsprotokoll

Anticimex Försäkringsbesiktning i samarbete med Fastighetsbyrån

| Fastighetsadress:<br>Kålleboda 102 | |

| Besiktningsdatum:<br>2025-09-08 | Protokollnummer:<br>69248571 |

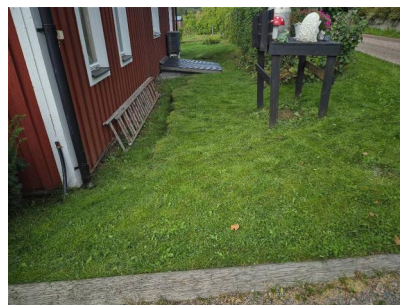
Marken lutar mot huset.

Detta innebär en ökad fuktbelastning mot grunden vilket i sin tur kan orsaka fuktskador i huset.

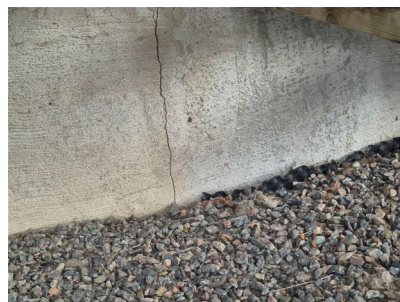
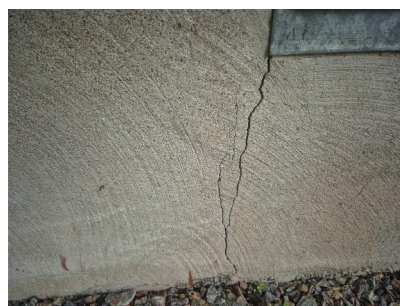
Sprickor finns i sockel.

Detta kan leda till fukt- och frysskador i konstruktionen.

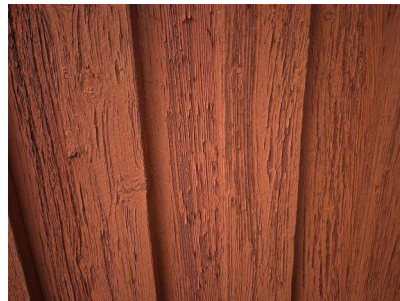
Fasadbeklädnaden har färgsläpp och torrsprickor.

Fasadbeklädnad och träkonstruktioner där målningsbehov finns riskerar att få fukt- och rötskador på grund av sämre vattenavvisande förmåga.

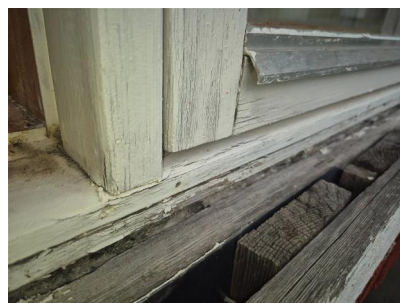
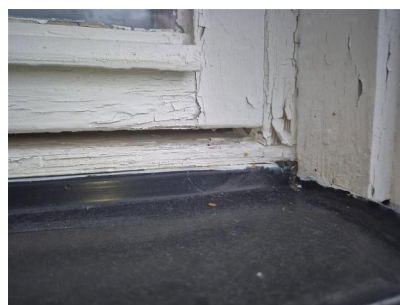
Fönsterbleck saknas på fönster och visst underhållsbehov föreligger.

Avsaknad av fönsterbleck medför en ökad risk för att vatten kan rinna in och orsaka fuktrelaterade skador i omkringliggande konstruktioner.

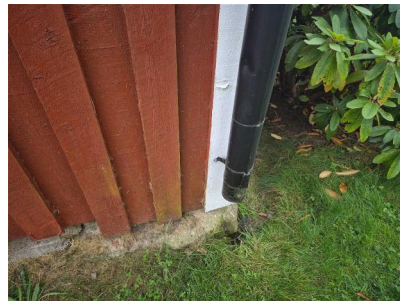
Stuprör avslutas nära husliv.

Stuprör som avslutas intill husliv (ovan mark) kan medföra en ökad fuktbelastning på grundmur/sockel med fuktrelaterade skador som följd.

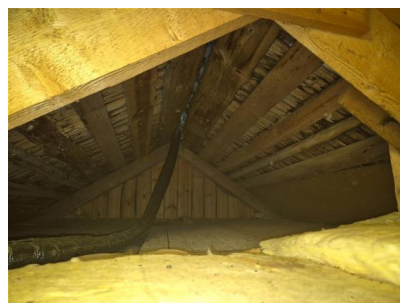
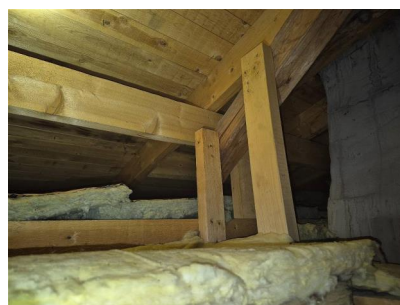
Vid kontroll av vinden uppmättes fuktvärden under kritisk fuktnivå för mikrobiell tillväxt och en normal lukt upplevdes. Fuktkvoten i underlagstak/takbjälkar uppmättes till XX %.

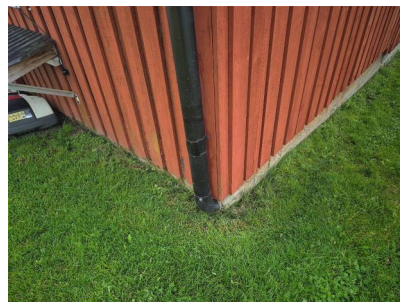
Stuprör slutar nära husliv.

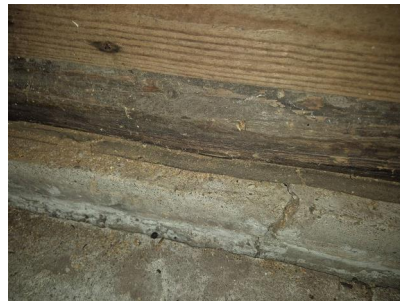
Rötskador förekommer i förrådsdel.  
Rekommenderar en fördjupad undersökning för att bedöma orsak och omfattning.

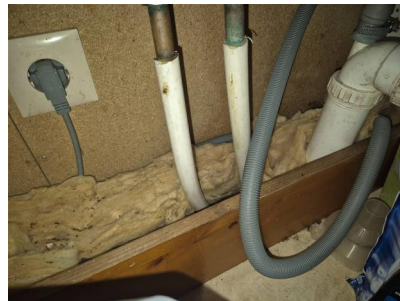
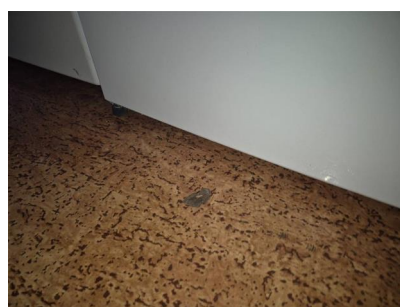
Fuktskydd saknas i diskbänksskåp och under vitvaror samt diskmaskinsslangen saknar upphängningsbygel.

Utan fuktskydd är det svårt att upptäcka läckage från rörledningar. Vatten kan då tränga in i omkringliggande konstruktioner och orsaka fuktskador.

För att upptäcka eventuella läckage, installera ett fuktskydd.

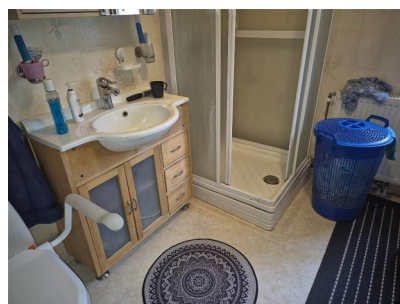
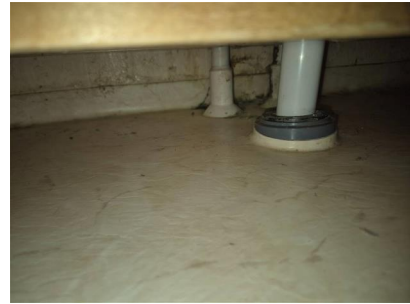
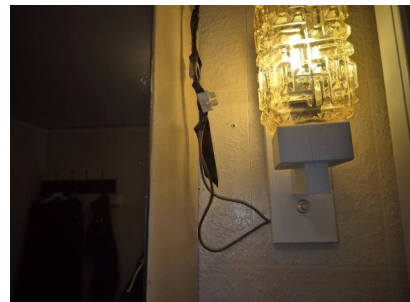
Våutrymmet har äldre yt-/tätskikt.

- Rör genomföringar i golv förekommer.
- Golvbrunn har ej besiktats på grund av duschkabin.

Eftersom funktionen, som innebär att ytskiktet/tätskiktet ska vara vattentätt, kan vara nedsatt finns en ökad risk att vatten tränger igenom ytskiktet/tätskiktet med vattenskador i omkringliggande konstruktioner som följd.

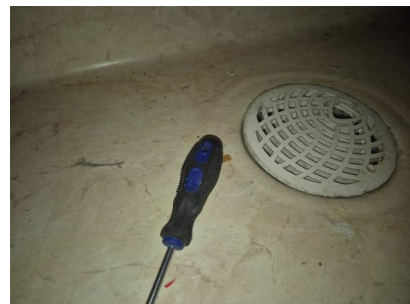
Mattsläpp förekommer vid golvbrunn, Inga förhöjda fuktvärden noterades vid besiktningstillfället.

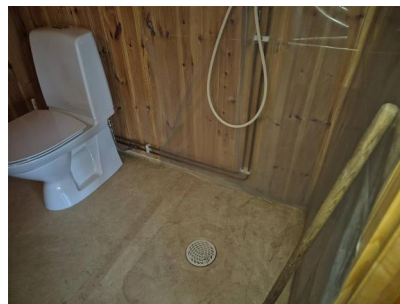
Våtutrymmet har äldre yt-/tätskikt Och fuktkänslig beklädnad på väggarna som ej är godkänt i våtutrymmen.

Eftersom funktionen, som innebär att ytskiktet/tätskiktet ska vara vattentätt, kan vara nedsatt finns en ökad risk att vatten tränger igenom ytskiktet/tätskiktet med vattenskador i omkringliggande konstruktioner som följd.

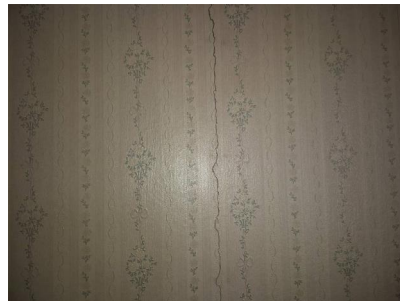
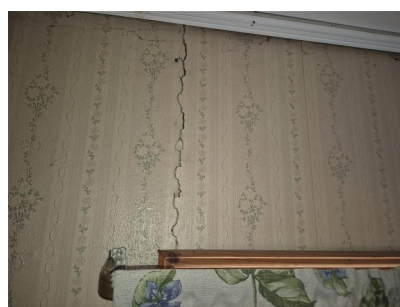
Spricka/or finns i vägg.

Dessa bedöms inte ha lett till bakomliggande skador.
