**Fastighetsuppgifter**

Härryda 1:31

Knaltenvägen 15

| Uppdragsnummer | O29120 |

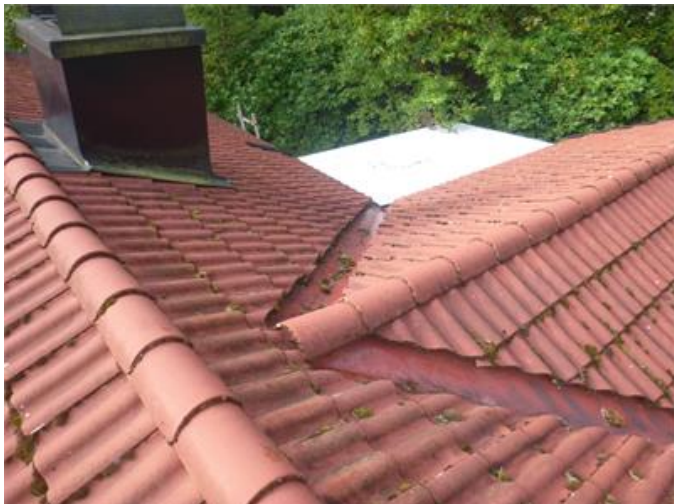
| Besiktningsresultat | | | | | |
|---|---|---|---|---|---|
| Tak | | X | | | Mossa förekommer på taktäckningen. Nocktätning, fotplåt samt taksäkerhet finns inte. Ströläkten består av en tunnare typ. Se kommentar/riskanalys. Bild 1 |

### Tak

Om det förekommer brister i taktäckningen kan det ha ett minskat motstånd mot vatteninträngning. Detta i sin tur kan leda till fuktskador som kan påverka byggnaden negativt.

Bilden visar vy av tak.

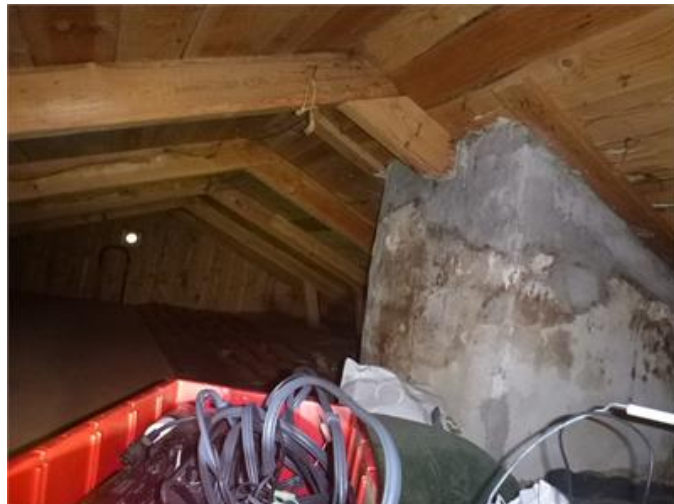
| Besiktningsresultat | | | | | |
|---|---|---|---|---|---|
| <b>Vind</b> | | X | | | Mikrobiell påväxt, missfärgningar samt enstaka rötskador noterades i utrymmet, se kommentar/riskanalys. Bild 2 |

Om det finns brister i tätningen mellan ett kallt och ett varmt utrymme finns det en risk att relativt varm och fuktig luft kommer ut från det varma utrymmet till det angränsande kalla utrymmet och träffar en kall yta och kondenserar. Missfärgning på yttertakskonstruktionen är en indikering på att inneluften har kommit ut i vinden så att ett gynnsamt klimat för en mikrobiell tillväxt har uppstått. Det kan vara en indikering på att ventilationen inomhus är undermålig. Får detta fortgå finns det en risk att man kan få skador på konstruktioner som i en förlängning påverkar byggnaden negativt.

Missfärgningar/enstaka rötskador förekommer i underlagstaket, dessa var vid besiktningstillfället torra och bedöms vara från tiden innan takomläggningen. Det rekommenderas att dessa hålls under uppsikt, skulle de öka i storlek eller annan förändring sker bör kontakt tas med en fackman för erforderliga åtgärder.

Bilden visar vy av vind.

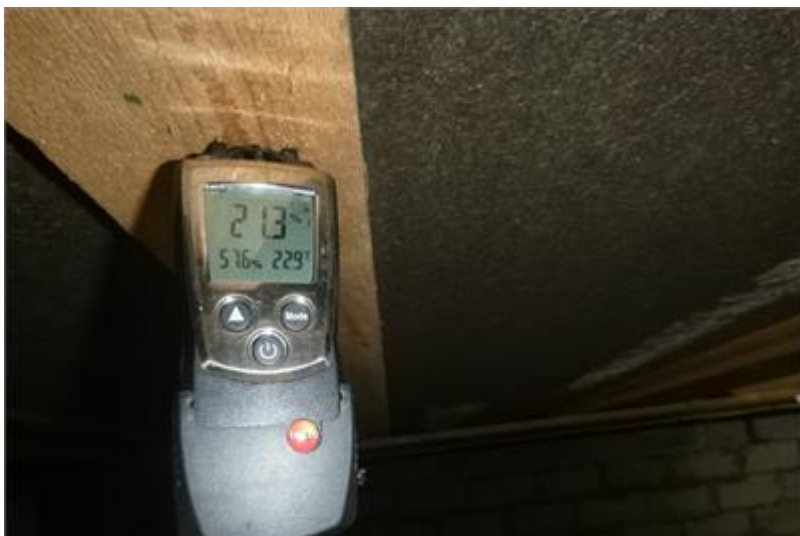
Det kritiska gränsvärdet för mikrobiell tillväxt är ca 17% fuktkvot i trä och för rötskador/svamp ca 28% fuktkvot i trä.

Vid kontroll av konstruktion mättes fuktkvoter stickprovsvis i trossbottens undersida till ca 21% fuktkvot. Mikrobiell påväxt, träskyddsbehandlat material samt berg i dagen förekommer i utrymmet.

Det rekommenderas att denna besiktning kompletteras med en fördjupad undersökning för att utreda orsaken till samt omfattningen av de fuktrelaterade skadorna/bristerna.

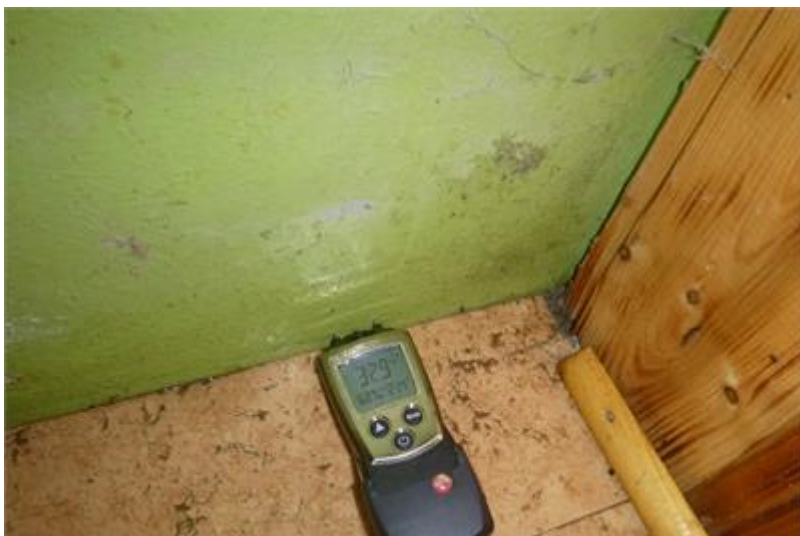
Det kritiska gränsvärdet för mikrobiell tillväxt är ca 17% fuktkvot i trä och för rötskador/svamp ca 28% fuktkvot i trä.

Vid kontroll av konstruktion mättes fuktkvoter stickprovsvis i en påreglad yttervägg till över 28% fuktkvot. En avvikande lukt kunde kännas i utrymmet.

Det rekommenderas att denna besiktning kompletteras med en fördjupad undersökning av hela källaren för att utreda orsaken till samt omfattningen av de fuktelaterade skadorna/bristerna.
