# Besiktningsprotokoll

Anticimex Försäkringsbesiktning i samarbete med Fastighetsbyrån

| Fastighetsadress:<br>Soltorpsvägen 8 | |

| Besiktningsdatum:<br>2025-09-08 | Protokollnummer:<br>69250174 |

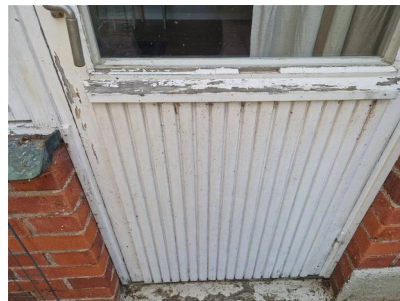
Dörrar är i behov av målning/underhåll.

Dörrar där målningsbehov finns riskerar att få fukt- och rötskador på grund av sämre vattenavvisande förmåga.

För att öka livslängden på dörr rekommenderas målning och underhåll.

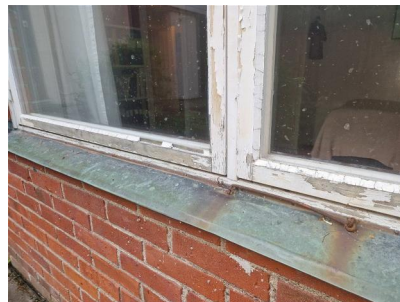
Fönster är i behov av målning/underhåll.

- Ett par spruckna fönsterrutor noteras.

Fönsterbågar och fönsterkarmar där målningsbehov finns riskerar att få fukt- och rötskador på grund av sämre vattenavvisande förmåga.

För att öka livslängden på fönster rekommenderas målning och underhåll.

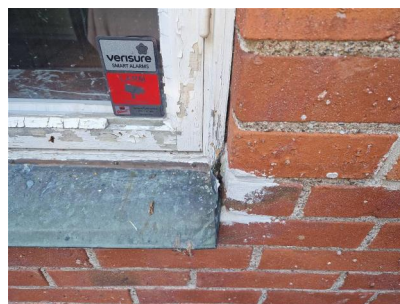
Några fönsterbleck är otäta vid infästningar.

Eftersom fönsterblecken är otäta finns risk att vatten rinner in i väggen vilket i sin tur kan leda till fuktskador i väggkonstruktionen.

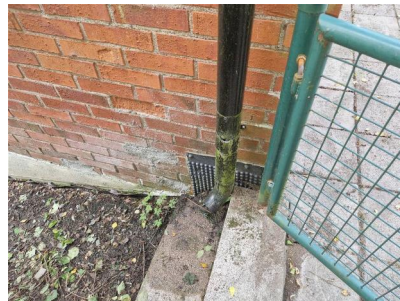
Stuprör avslutas nära husliv.

Stuprör som avslutas intill husliv (ovan mark) kan medföra en ökad fuktbelastning på grundmur/sockel med fuktrelaterade skador som följd.

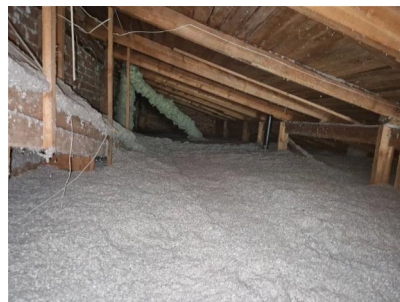
Hela vinden gick inte att avsyna då vindsutrymmet saknar landgångar och är tilläggsisolerat.

- I utrymmet vid luckan uppmättes fuktkvoten till 8% i underlagstak och takstolar.

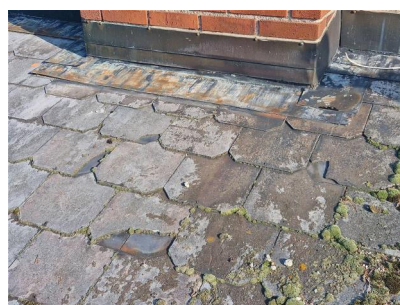
Yttertaken är äldre och behöver läggas om inom snar framtid.

- Spruckna eternitplattor.
- Ytrost och färgsläpp på plåttaket.
- Rostiga och otäta plåtdetaljer plåtdetaljer.
- Skorstenen saknar väderskydd.

Dessa brister medför en ökad risk för fuktskador i underliggande konstruktioner.

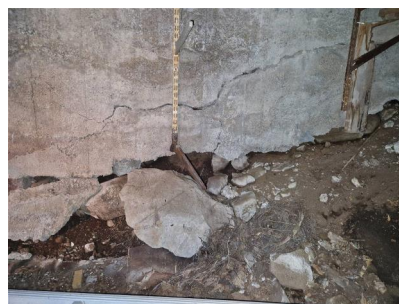
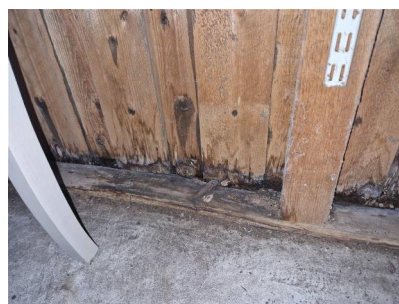
Följande noteras på kallgaraget och underliggande förråd.

- Fuktuppsug och rötskador träkonstruktionen, fuktkvoten uppmättes till över 28% i träkonstruktionen.
- Stora sprickor i grundmuren.
- Yttertakets är äldre med takbrunn.

Vi rekommenderar en fördjupad undersökning via entreprenör för att bedöma orsak, omfattning samt åtgärd.

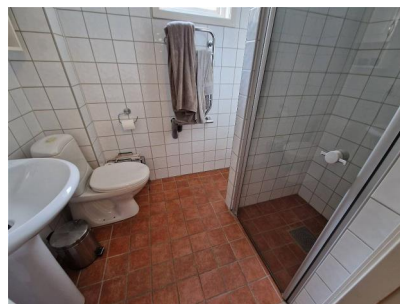
Följande noteras i våtutrymmet.

- Våtutrymmet har äldre yt-/tätskikt.
- Tätskikt är felmonterat i golvbrunnen. (Brunnsmanschetten sticker ut under klämringen.)
- Rörgenomföring finns i golvet.
- Golvfallet är bristfälligt utanför duschzon.
- Mekanisk frånluft saknas.

Eftersom funktionen, som innebär att ytskiktet/tätskiktet ska vara vattentätt, kan vara nedsatt finns en ökad risk att vatten tränger igenom ytskiktet/tätskiktet med vattenskador i omkringliggande konstruktioner som följd.

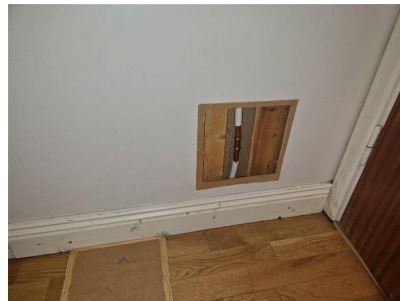
Rörslits saknar vattentät botten.

En rörslits ska ha en vattentät botten och vara försedd med skvallerrör. När det saknas ökar risken för att ett läckage inte upptäcks i tid. Det kan leda till fuktskador i omkringliggande konstruktioner.

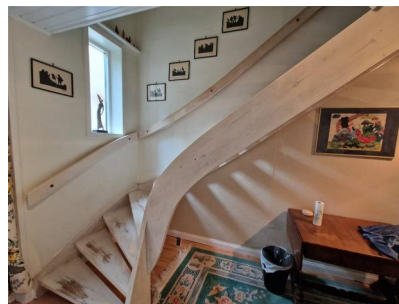
Fallskydd saknas.  
Rekommenderar att montera fallskydd i förebyggande syfte.

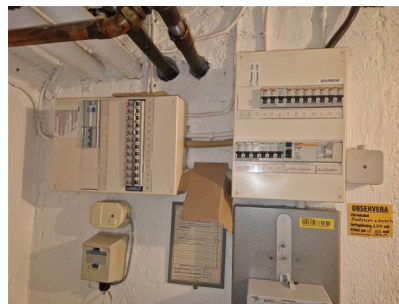
- Ena el-centralen är monterad liggandes.

- Äldre elledningar finns kvar i huset.

- Golvvärmefördelare saknar vattentät botten.

Rekommenderar kontakt med en elektriker för kontroll och eventuell åtgärd.

Här kan man med fördel installera en vattenvarnare för att lättare kunna upptäcka ett eventuellt läckage.

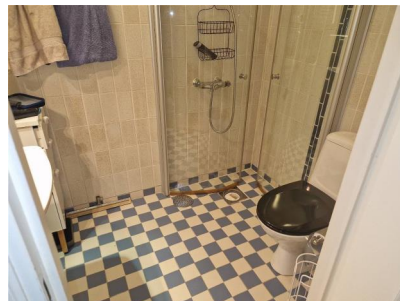
Följande noteras i våtutrymmet.

- Våtutrymmet har äldre yt-/tätskikt.
- Väggarnas tätskikt är från byggnadsåret, golvet renoverades 2000.
- Låg tröskel höjd.
- Svackor i golvfallet.
- Rör genomföring finns i golvet.
- Mekanisk frånluft saknas.

Eftersom funktionen, som innebär att ytskiktet/tätskiktet ska vara vattentätt, kan vara nedsatt finns en ökad risk att vatten tränger igenom ytskiktet/tätskiktet med vattenskador i omkringliggande konstruktioner som följd.

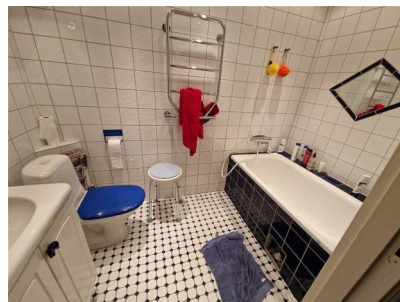
Följande noteras i våtutrymmet.

- Våtutrymmet har äldre yt-/tätskikt.
- Golvbrunn och ytorna under/bakom badkaret är inte besiktningsbart, tätskikt/fog döljer klämringen.
- Rör genomföring finns i golvet.
- Bristfälligt golvfall.
- Mekanisk frånluft saknas.

Eftersom funktionen, som innebär att ytskiktet/tätskiktet ska vara vattentätt, kan vara nedsatt finns en ökad risk att vatten tränger igenom ytskiktet/tätskiktet med vattenskador i omkringliggande konstruktioner som följd.
