# Besiktningsprotokoll

Anticimex Försäkringsbesiktning i samarbete med Fastighetsbyrån

| Fastighetsadress:<br>Oscar Levertins Väg 5 | |

| Besiktningsdatum:<br>2025-09-05 | Protokollnummer:<br>69246208 |

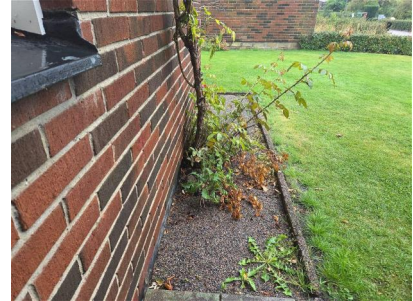
Växter finns i anslutning till grundmur.

När det finns rabatter och växter nära grundmuren finns risk att fukt stannar kvar i väggarna. Detta kan i sin tur orsaka invändiga fuktskador. Växternas rötter kan också skada grundmuren och sätta dräneringsledningen ur funktion.

Området närmast huset rekommenderas att vara fritt från växtlighet.

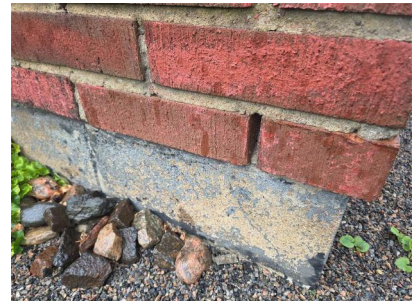
Färgsläpp finns från sockeln.

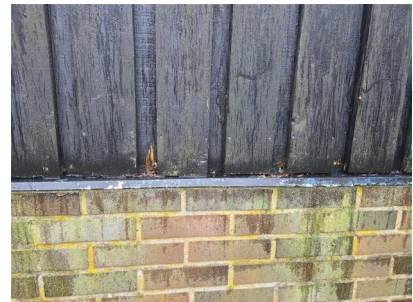
Rötskador finns i träfasaden åt väster.

Algpåväxt finns på fasaden

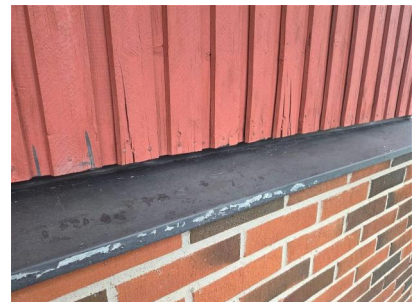
Torrspäckor finns lokalt i nederkant av fasaden.

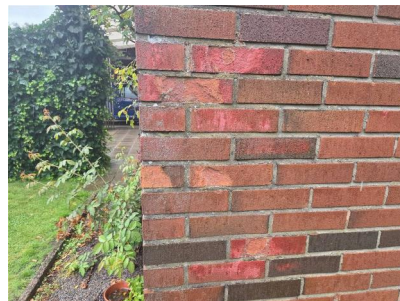
Frostsprängningar och fogsläpp finns i fasaden åt sydost.

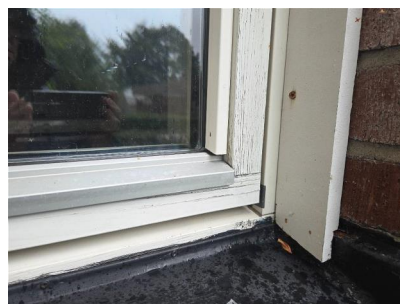
Färgsläpp finns från några av fönstren.

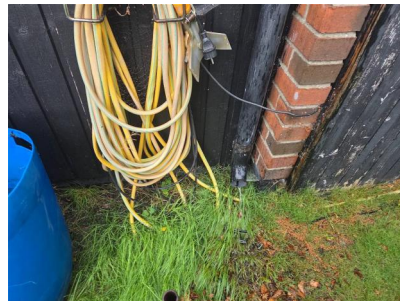
Stuprör vid förrådet är inte anslutet till markledning.

Stuprör som inte är anslutet till markledning kan medföra en ökad fuktbelastning på grundmur/sockel som i sin tur kan leda till fuktrelaterade skador.

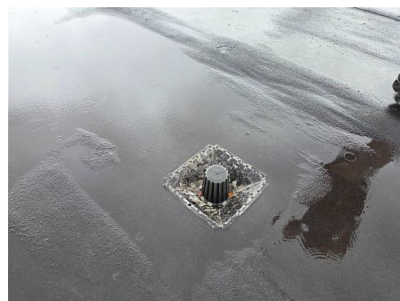
Inbyggda hängrännor och stuprör.

Eftersom vatten från taket avleds med inbyggda hängrännor/invändiga stuprör finns en ökad risk för fuktskador i omkringliggande konstruktioner. Vanliga orsaker till fuktskador är läckage i skarvar på hängrännor och stuprör eller igensatta takbrunnar.

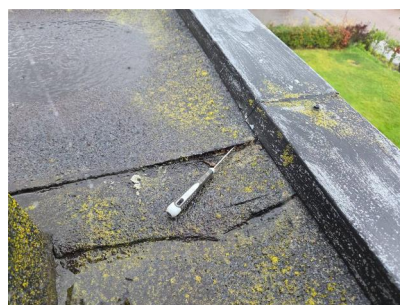
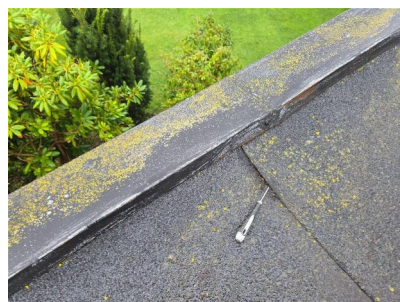
Takpappen har lokalt otätheter.

Otätheter på takpappen innebär att fuktskyddet har nedsatt funktion, vilket kan leda till fuktskador i underliggande konstruktioner.

Kontakta fackman för kontroll av orsak och omfattning samt för bedömning av lämpliga åtgärder.

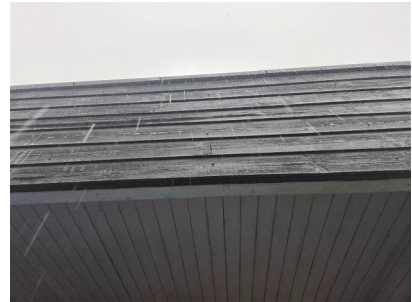
Färgsläpp finns från carportens taksarg.

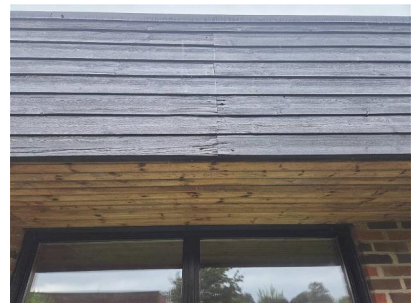
Enstaka rötskadat virke finns i taksargen åt sydost.

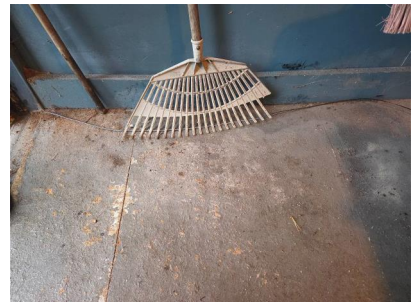
Kemisk lukt upplevs vid inträde i förrådet.

Förhöjda fuktindikationer påvisades på golvspånskivorna.

Kontakta fackman för kontroll av orsak och omfattning samt för bedömning av lämpliga åtgärder.

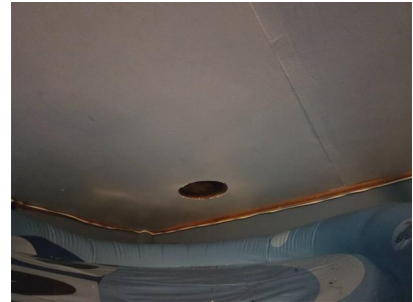
Ett hål upp mot vinden finns.

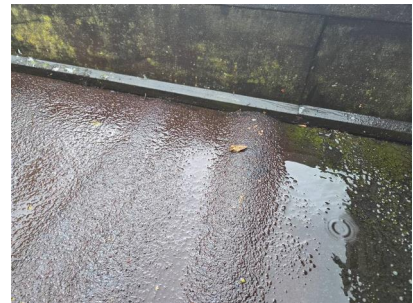
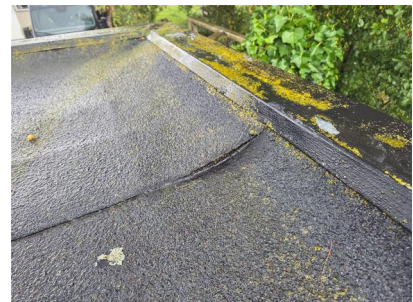
Takpappen har blåsor och sprickor.

Blåsor och sprickor på takpappen innebär att fuktskyddet har nedsatt funktion, vilket kan leda till fuktskador i underliggande konstruktioner.

Vi rekommenderar att du kontaktar en takläggare för en fördjupad undersökning för att bedöma orsak och omfattning.

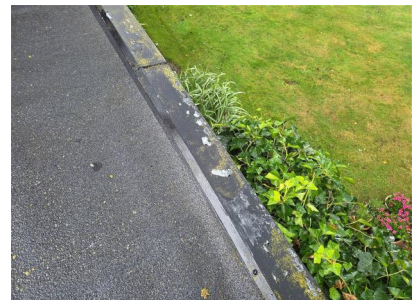
Färgsläpp finns från taksargens plåtbeklädnad.

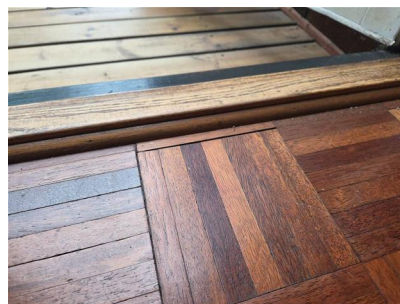
Löst/formförändrat golv förekommer lokalt.

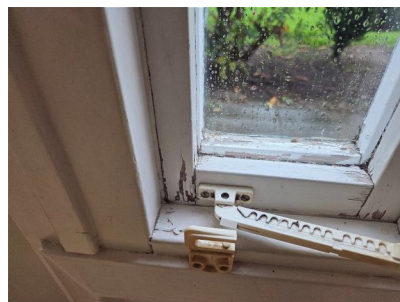
Färgsläpp förekommer i fönsterkarmen.

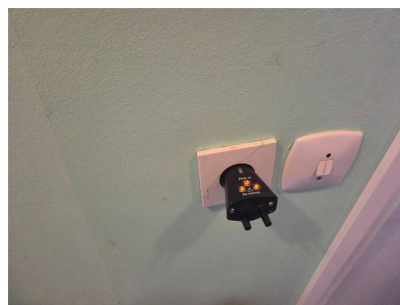
Vid stickprovskontroll av jordat eluttag noterades felkoppling.

Kontakta en elektriker för kontroll och åtgärd.

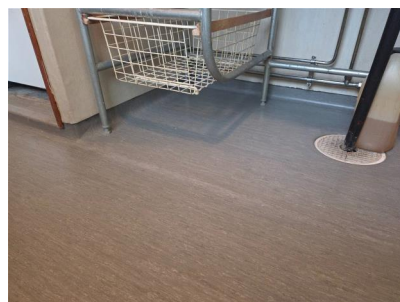
Ytskikt och golvbrunn är äldre.

Tätskikt med uppvik mot väggen saknas under varmvattenberedaren.

Rör genomföringar finns i golvet.

Utrymmet är äldre och har passerat tiden för sin tekniska livslängd.

Renovering av utrymmet rekommenderas. Kontakta en behörig våtrumsentreprenör för en renovering. I samband med renoveringen bör omkringliggande konstruktioner kontrolleras för att upptäcka eventuella följskador.

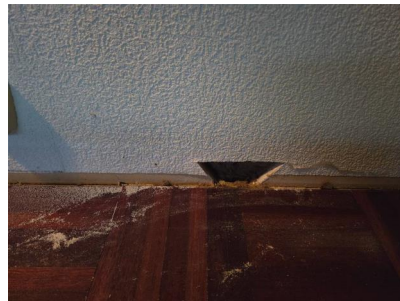
Ett 3x5 cm provhål sågades upp i nederkant av ytterväggen åt väster i vardagsrummet.

Syllen är tillsynes obehandlad och placerad ca 7-10 cm under golvnivå. Fuktkvoten uppmättes till 15 % i syllens ovkant.

Ett 3x5 cm provhål sågades upp i nederkant av innerväggen mot sovrummet vid matplatsen.

Syllen är tillsynes obehandlad och placerad strax under golvnivå. Fuktkvoten uppmättes till 21 % i syllens nederkant.

Det finns risk för mikrobiell tillväxt om den relativa fuktigheten (RF) i luften är över 75%, vilket i gran- och furuvirke motsvarar en fuktkvot (FK) på ca 17%.

Vid byggandet av befintlig golvkonstruktion förekommer ofta syllkonstruktioner både i ytterväggar och i mellanväggar som utförts med ett felaktigt fuktskydd och som även ibland är rötskyddsimpregnerade. Om detta förekommer i befintlig golvkonstruktion riskerar syllkonstruktionerna på grund av naturlig fuktpåverkan från mark att drabbas av fuktskador och om de är rötskyddsimpregnerade även avge obehaglig lukt. Detta i sin tur kan leda till mikrobiella skador som kan resultera i att mikrobiell lukt och om det är impregnerade syllar även en kemisk lukt sprids till boendemiljö.

Vi rekommenderar en fördjupad undersökning för att bedöma orsak och omfattning till det något förhöjda fuktvärde som uppmättes i ett utav provhålen.
