# Besiktningsprotokoll

Anticimex Försäkringsbesiktning i samarbete med Fastighetsbyrån

| Fastighetsadress:<br>Karl Bondes Väg 2 | |

| Besiktningsdatum:<br>2025-09-08 | Protokollnummer:<br>69247606 |

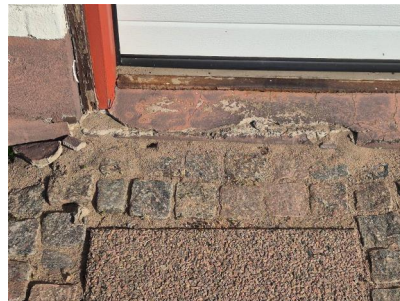
Enstaka sprickor samt putssläpp noteras i sockeln.

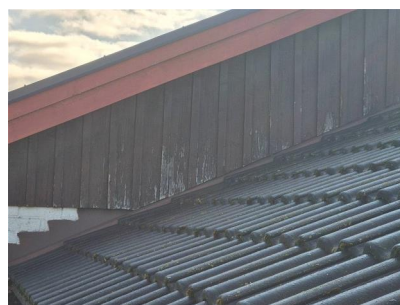
Sprickor noteras i tegelfasaden under det stora vardagsrumsfönstret. Träpanelen mot nordväst är i behov av målning/underhåll.

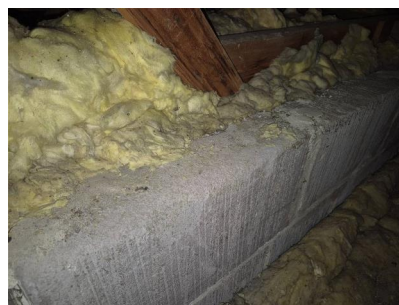
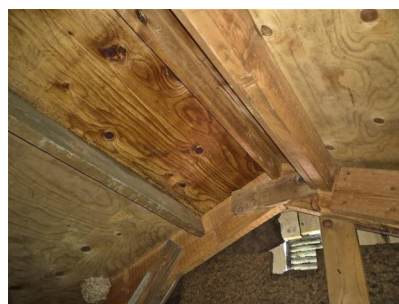
Mikrobiell påväxt finns på underlagstaket.  
Vindsluckan är inte lufttät.

Detta kan vara ett tecken på att vinden tillförs fukt inifrån bostaden.  
Observera att besiktning av bostadens ventilationssystem inte har ingått i uppdraget.

Plywoodskivan vidnocken mot öster är missfärgad. Detta har troligen uppstått före takbytet.

Vid fuktindikering mot missfärgningarna kunde inga förhöjda indikationer påvisas.

För att komma tillrätta med detta kan fukttillförseln inifrån bostaden behöva minskas. Det kan göras genom att ventilationen i bostaden förbättras samt att eventuella otätheter i vindsbjälklaget (tak-/väggvinklar, taklucka med mera) tätas. Läs Anticimex faktablad om uppvärmda vindsutrymmen för tips och råd.

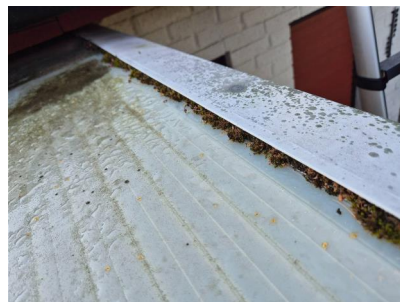
Enstaka panelbrädor är rötskadade.

På taket finns en del mossor. Det rekommenderas att denna tas bort så att den inte trycker upp vindskeivplåten med inläckage som möjlig följd.

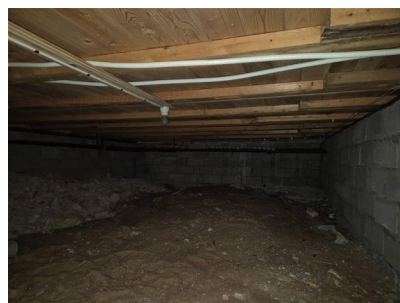
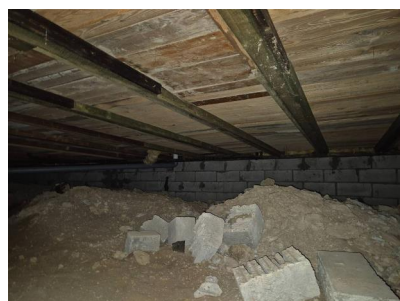
Marken i grunden består av sand, grundmur av betonghålstén och blindbotten av plank. I grunden finns träskyddsbehandlat virke (syllar, golvbjälkar, blindbottenlät etc). Fuktkvoten i trädetaljer uppmättes stickprovsvís till mellan 17-18%. En avvíkande kemisk lukt upplevs i grunden.

Mikrobiell påväxt finns på bjälklagets undersida samt på marken.

Risk för mikrobiell tillväxt föreligger om den relativa fuktigheten i den omgivande luften är över 75% vilket i gran- och furuvirke motsvarar en fuktkvot på ca 17%. Vid en långvarig fuktkvot på >28% finns risk för rötskador.

För att utreda orsaken till och omfattningen av skadorna rekommenderas att en fördjupad undersökning utförs.

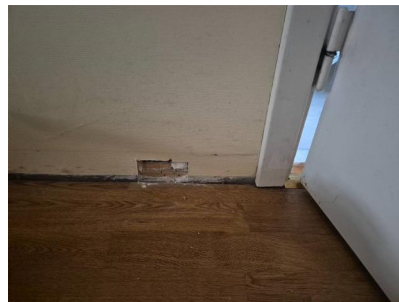
I huset upplevs en avvikande lukt. Huset är mot väster grundlagd med en betongplatta på mark. Mellan pannrummet och tvättstugan finns en innervägg av trä.

En golvlist demonterades och ett provhål gjordes i gipsskivan. Den obehandlade syllen ligger på betongplattan. Via provhålet går det inte avgöra om det finns en mellanliggande fuktspärr. Fuktkvoten i syllen uppmättes till mellan 17-18%.

Risk för mikrobiell tillväxt föreligger om den relativa fuktigheten i den omgivande luften är över 75% vilket i gran- och furuvirke motsvarar en fuktkvot på ca 17%. Vid en långvarig fuktkvot på >28% finns risk för rötskador.

För att utreda orsaken till och omfattningen av den förhöjda fuktkvoten samt den avvikande lukten rekommenderas att en fördjupad undersökning utförs.

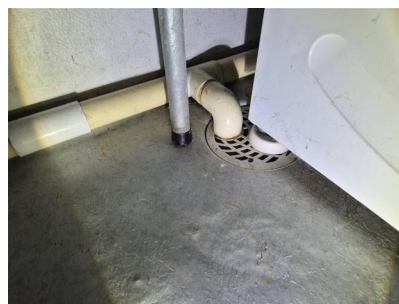
Golvbrunnen är inte inspekterad då tvättmaskinen står på brunnssilen.

Utrymmet har äldre yt-/tätskikt.

Golvet intill golvbrunnen är deformerad och golvmattan intill golvbrunnen har lokalt släppt.

Golvbrunnen är placerad för nära väggen.

Det rekommenderas att en kompletterande besiktning utförs när golvbrunnen är inspekterbar.

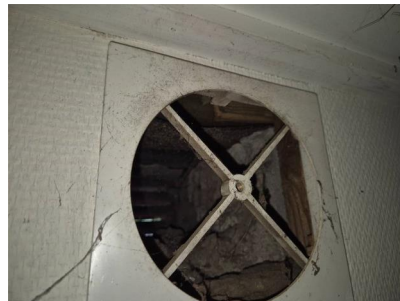
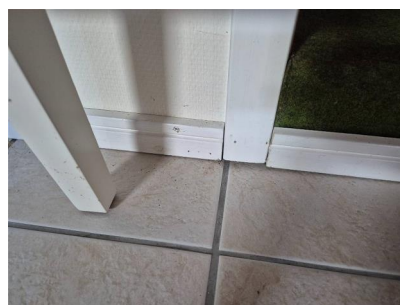
I källaren finns påreglade väggar samt innerväggar av trä. En avvikande lukt upplevs i källaren.

För att kontrollera uppbyggnaden av de påreglade väggarna skruvades tallriken av till ventilen i förrådet. Väggen är uppbyggd utifrån sett av betonghålstén, ca 5 cm isolerad träregelkonstruktion samt en träfiberskiva. Ytterväggssyllen är träskyddsbehandlad och ligger på grundmuren med en mellanliggande tjärpapp. Fuktkvoten i väggregeln uppmättes till mellan 17-18%. Fuktkvoten togs även i en golvlist där en fuktkvot på mellan 17-18% uppmättes.

Risk för mikrobiell tillväxt föreligger om den relativa fuktigheten i den omgivande luften är över 75% vilket i gran- och furuvirke motsvarar en fuktkvot på ca 17%. Vid en långvarig fuktkvot på >28% finns risk för rötskador.

För att utreda orsaken till och omfattningen av den förhöjda fuktkvoten samt den avvikande lukten rekommenderas att en fördjupad undersökning utförs.

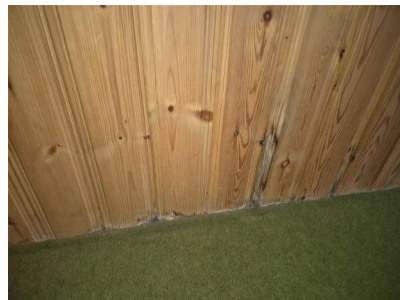
Bastupanelen är lokalt missfärgad.

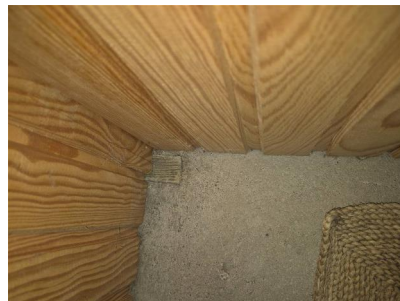
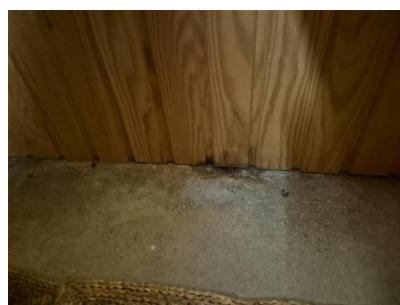
Nedgjutna spikreglar noteras i betongplattan.  
Bastupanelen är lokalt missfärgad.
