**Fastighetsuppgifter**

Utmeland 25:176

Lievägen 15

| Besiktningföretag | OBM Besiktning i Dalarna AB |

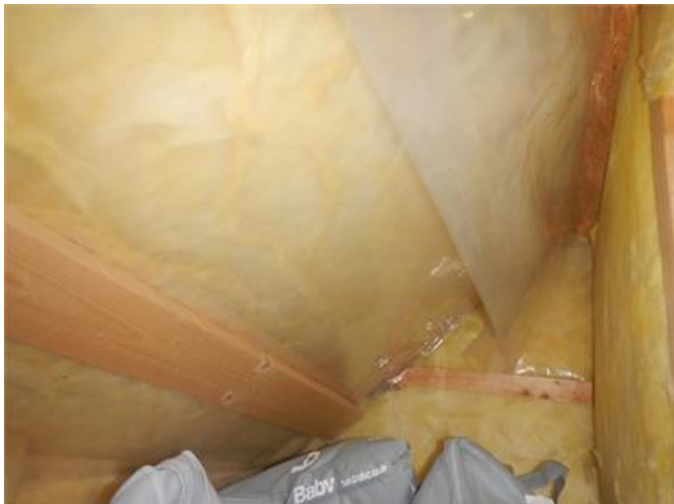
| Besiktningsresultat | | | | | |
|---|---|---|---|---|---|
| Sidovindar | | X | | | Diffusionsspärr är delvis något otät, kan med fördel tejpas. |

Otätthet i diffusionsspärr sidovind.

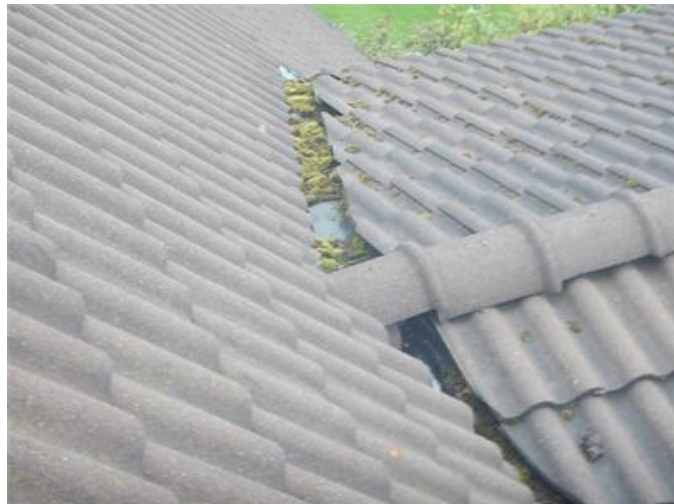
| Besiktningsresultat | | | | | |
|---|---|---|---|---|---|
| Tak | | X | | | -Taket har äldre standard och takpappen och takpannornas tekniska livslängd anses vara passerad, se även info på protokollets näst sista sida Pos. 2.<br>-Vindskivor har underhållsbehov och att mindre rötskador noteras.<br>-Mossa förekommer på takpannor, vilket förkortar takpannornas livslängd.<br>-Färgsläpp förekommer på plåtdetaljer.<br>-Ränndalar bör rensas.<br>-Inga takfotsplåtar finns monterade. |

Rännnal som bör rensas.

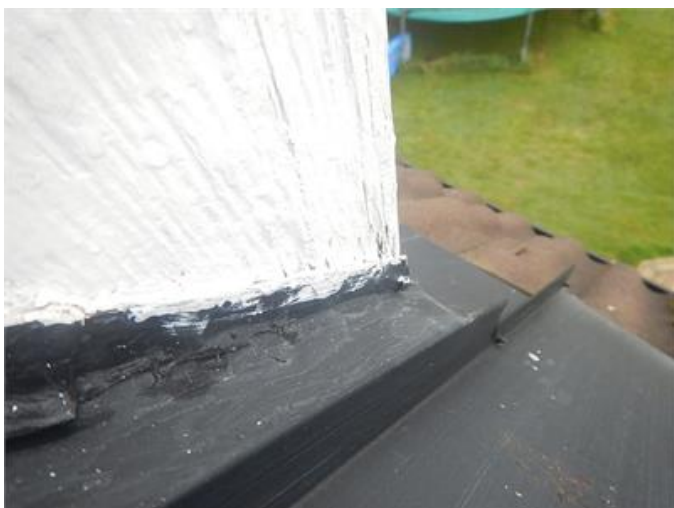
| Besiktningsresultat | | | | | |
|---|---|---|---|---|---|
| Balkong | | X | | | -Gummiduk bör tätas mot tröskel/dörr.<br>-Mindre ytlig rötskada noteras i pelare mot takstege. |

Mindre rötskada i pelare på balkong mot takstege.

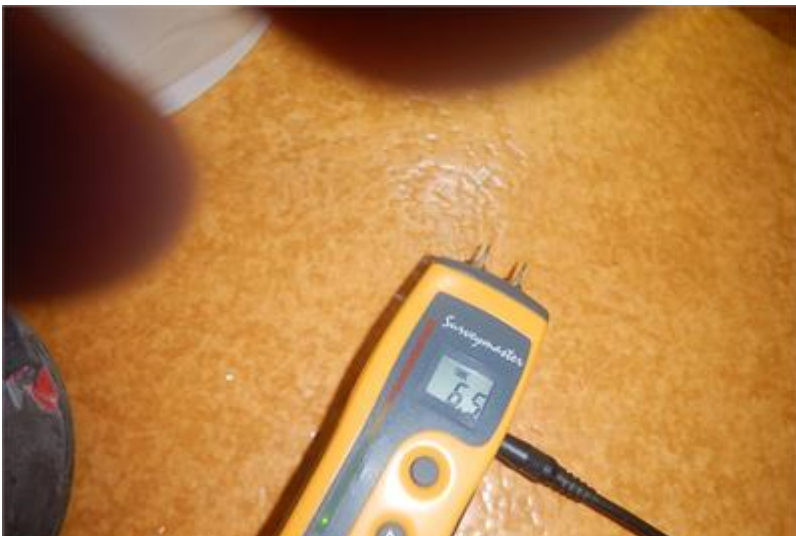
Vid konstruktionskontroll som utfördes via håltagning i golvet uppmättes fuktvärden under kritisk gräns och ingen mikrobiell lukt kunde upplevas av medtaget luktprov från isolering.

Fuktkvoten uppmättes till under 10% (fk) i pallning till golvregel.

Det kritiska gränsvärdet för mikrobiell tillväxt brukar anges till ca 17% fuktkvot (FK).
