# Besiktningsprotokoll

Anticimex Försäkringsbesiktning i samarbete med Fastighetsbyrån

| Fastighetsadress:<br>Kristallgatan 1 | |

| Besiktningsdatum:<br>2025-09-08 | Protokollnummer:<br>69239959 |

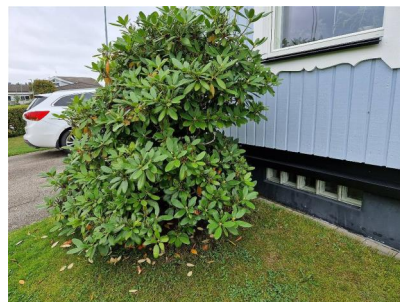
- Växter finns i anslutning till byggnaden.

När det finns rabatter och växter nära byggnaden finns risk att fukt stannar kvar i väggarna. Detta kan i sin tur orsaka invändiga fuktskador. Växternas rötter kan också skada grundmuren och sätta dräneringsledningen ur funktion.

Området närmast huset rekommenderas att vara fritt från växtlighet.

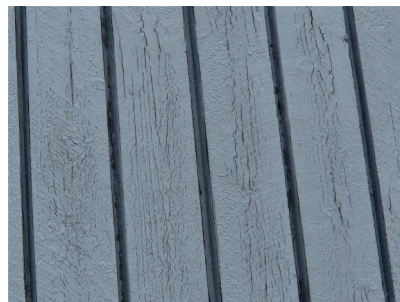
- Fasadpanelen är i behov av målning/underhåll lokalt vid gavel.

Fasadbeklädnad och träkonstruktioner där målningsbehov finns riskerar att få fukt- och rötskador på grund av sämre vattenavvisande förmåga. För att öka livslängden på fasadbeklädnaden rekommenderas målning och underhåll.

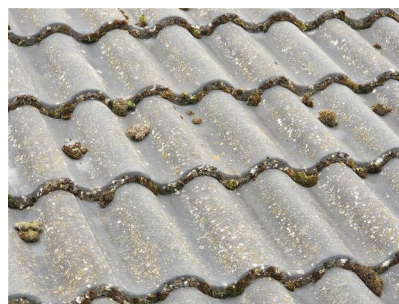
- Mindre mosspåväxt finns på takpannor.

Mossa som växer på taket kan leda till att taktäckningen har ett minskat motstånd mot vatteninträngning. Detta i sin tur kan leda till fuktskador på träläkt och takkonstruktionen vilket kan resultera i mikrobiella skador (angrepp av mikroorganismer).

För att öka livslängden på taket rekommenderas att mossan tas bort från takpannorna.

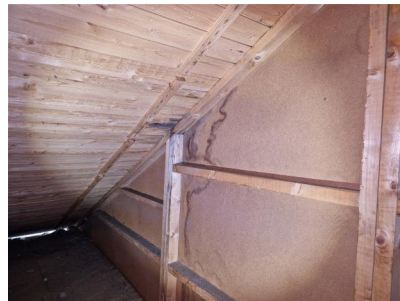
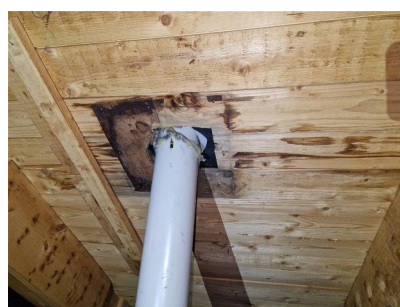
- Underlagstaket har äldre fuktfläckar.

Noterade fuktfläckar bedöms ha uppstått innan takomläggningen.

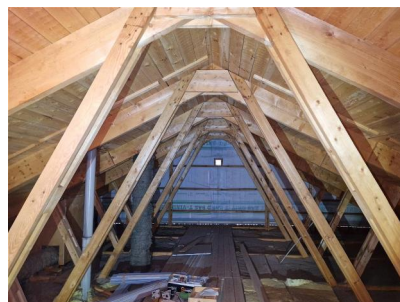
- Vid kontroll av vinden uppmättes fuktvärden under kritisk fuktnivå för mikrobiell tillväxt och en normal lukt upplevdes. Fuktkvoten i underlagstak/takbjälkar uppmättes vid besiktningstillfället till ca 8 %. Detta värde varierar dock under året beroende på årstid och utomhusklimat.

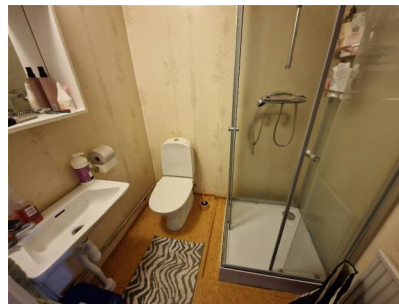
- Duschrummet har äldre ytskikt.

Eftersom funktionen, som innebär att ytskiktet ska vara vattentätt, kan vara nedsatt finns en ökad risk att vatten tränger igenom ytskiktet med vattenskador i omkringliggande konstruktioner som följd.

Fortsatt användning av duschkabin rekommenderas.

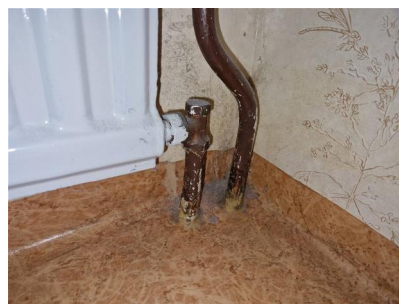
- Rörgenomföring finns i golv.

Rörgenomföringar i golvet medför en ökad risk för att vatten tränger ner i omkringliggande konstruktioner och orsakar fuktskador. Vid uppbyggnaden av utrymmet var detta tillåtet och utförandet anses därför vara fackmässigt utfört. I dagens branschregler är detta inte längre tillåtet.

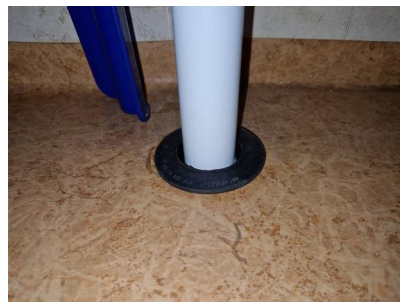
- Anslutningsstos avslutas lågt.

När handfatsrörets anslutning till avloppsrör avslutas lågt eller under golvnivå, finns risk att eventuella otätheter inte upptäcks i tid. Detta kan resultera i läckage med fuktskador som följd och att lukter uppstår.

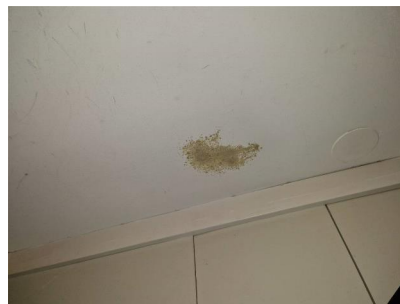
Mindre missfärgning noterades i innertak.

Det bedöms inte finnas någon bakomliggande skada.

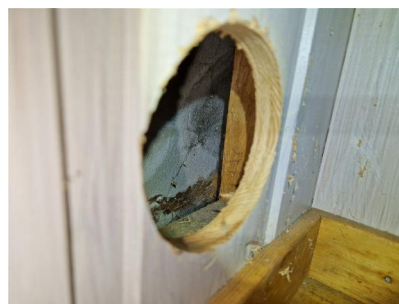
- Utvändigt fuktskydd (dränering) är äldre.

Eftersom källarens utvändiga fuktskydd (dagvattenssystem, dräneringssystem samt källarytterväggarnas utvändiga fuktskydd) är äldre, så kan systemet ha nedsatt funktion. Detta ökar risken för invändiga fuktskador i källaren.

- Vid kontroll av golv och väggkonstruktionen uppmättes fuktvärden under kritisk nivå för mikrobiell tillväxt och normal lukt upplevdes.

Provplats 1: Utreglad vägg i gillestuga.  
Konstruktionens uppbyggnad: Betongvägg- träreglar - träpanel.  
Fuktkvoten uppmättes till 10,5 % i träregel.

Provplats 2: Uppreglat golv i Förråd 1.  
Konstruktionens uppbyggnad: Betongplatta- tjärpapp - träreglar - brädgolv.  
Fuktkvoten uppmättes till 10 % i brädgolvs undersida.

Befintliga påreglade väggar, uppreglade golv och eventuella väggsyllar riskerar att drabbas av fuktskador på grund av naturlig fuktpåverkan. Detta i sin tur kan leda till mikrobiella skador (angrepp av mikroorganismer) som kan resultera i att mikrobiell lukt sprids till boendemiljön. Om reglar/syllar är tryckimpregnerade kan även en kemisk lukt förekomma.

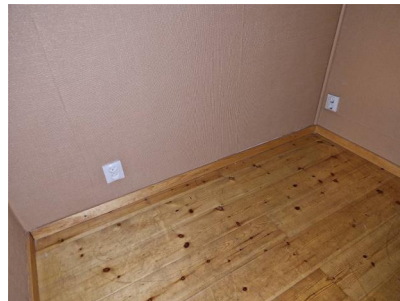
Jordade och ojordade eluttag finns i samma rum.

När man blandar jordade och ojordade eluttag i samma rum finns det en ökad risk för personsador.

Kontakta en elektriker för kontroll och åtgärd.

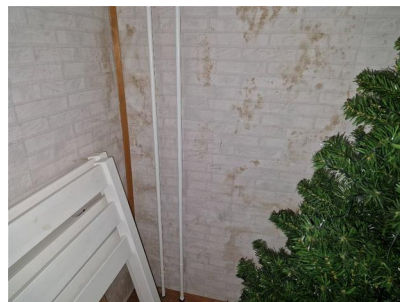
- Lokala missfärgningar noterades på källarvägg i rum benämnt som "sovrums". Detta kan vara ett resultat av äldre dränering.

- Fuktfläckar/missfärgningar noterades på vägg.
- Förhöjda fuktindikationer noterades på väggen.

Vi rekommenderar en fördjupad undersökning för att bedöma orsaken till och omfattningen av detta.

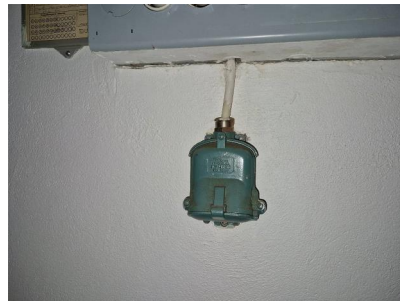
3-fasuttag i metall finns i utrymmet.

Denna typ av uttag tillverkas inte längre då de anses medföra en stor risk för personskada.

Kontakta en elektriker för kontroll och åtgärd.

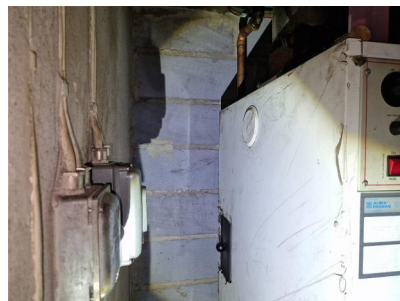
Blå lättbetong finns i utrymmet.

Denna typ av lättbetong är i vissa fall radonhaltig.

Vi rekommenderar en radonmätning eller att du kontrollerar om radonmätning har genomförts tidigare.

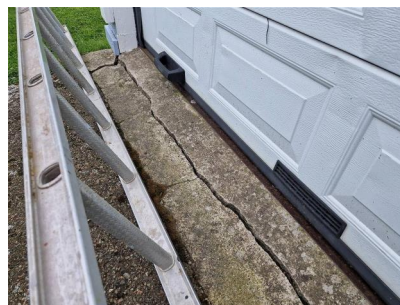
Spricka noterades vid sula vid garagets uppfart.

Detta bedöms som en mindre brist.

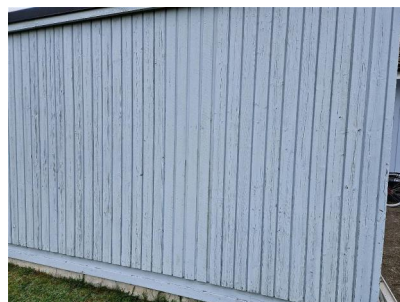
Fasadpanelen är i behov av målning/underhåll.

Fasadbeklädnad och träkonstruktioner där målningsbehov finns riskerar att få fukt- och rötskador på grund av sämre vattenavvisande förmåga. För att öka livslängden på fasadbeklädnaden rekommenderas målning och underhåll.

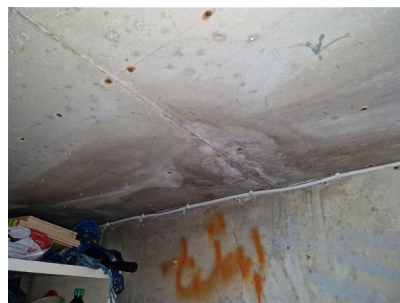
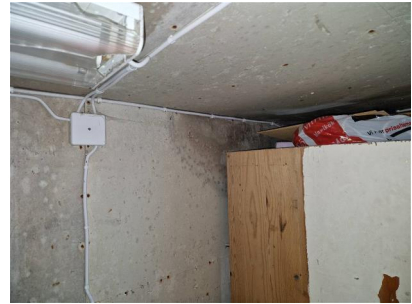
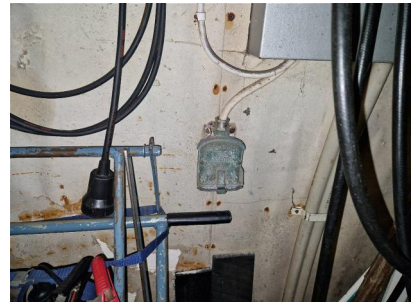
- Fuktfläckar noterades på vägg och i tak.
- Äldre 3-fasuttag i metall finns.
- Innertak saknas lokalt.

Vi rekommenderar en fördjupad undersökning för att bedöma orsaken till och omfattningen av detta samt lämplig åtgärd.
