# Besiktningsprotokoll

Anticimex Försäkringsbesiktning i samarbete med Fastighetsbyrån

| Fastighetsbeteckning:<br>Ulriksdal 3:19 | |
| Fastighetsadress:<br>Åbygenäsvägen 4 | |

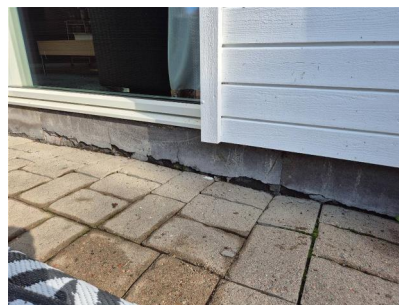
Mindre urslag finns i sockelskivorna mot marken på några ställen runt huset.

Detta är till största delen ett synbart problem som inte lett till några bakomvarande skador enligt min bedömning.

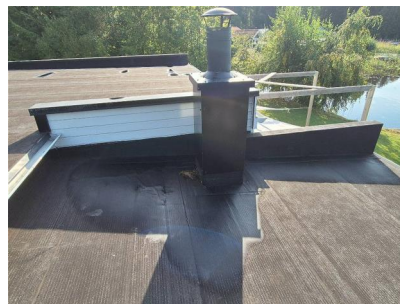
Det är mest småsaker som påpekats i detta protokoll, men det finns en sak som jag tycker att man bör prioritera. Det är att klä in de bågiga taksargerna på uterummet med plåt, precis som det är på övriga huset samt att montera ett plåtbleck över kanten på den uppvikta takpappen på uterummet mot husväggen. Detta för att skydda mot eventuellt inträngande vatten om takpappen börjar släppa från underlaget. Den översta panelbrädan på taksargen på uterummet har blivit lite fuktangripen. Det är dock ingen fara än så länge men plåtar bör monteras för att skydda väggarna.

På taket till uterummet finns ingen kantskoning av plåt på taksargerna, som det finns på huset, och dessutom bör det sitta ett plåtbleck över kanten på takpappen där den är uppvikt mot husväggen.

Plåtinklädnader bör monteras för att undvika risken att det kan tränga ner fukt i underliggande träkonstruktion.

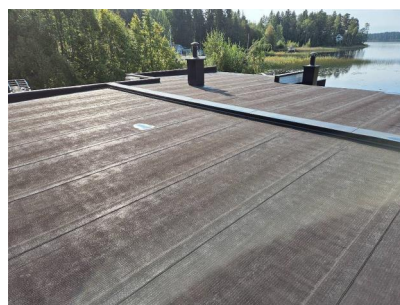
På taket i övrigt finns inget att notera.

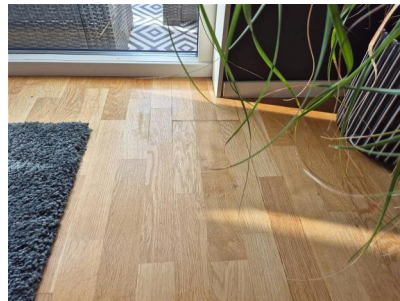
Det finns ett ställe på parketten mot ytterväggen som blivit påverkad av fukt efter att en blomma på golvet blivit översattad.

Detta är endast ett synbart problem enligt min bedömning.

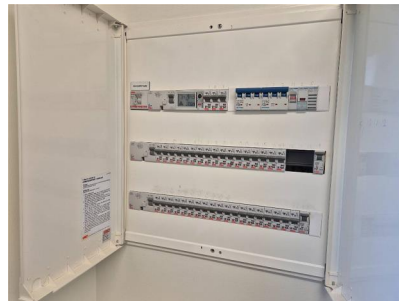
Gruppförteckning över elcentralen saknas.

"Gruppförteckning" är en lista som ska vara placerad vid elcentralen. Den visar vilka säkringar som är anslutna till vilka armaturer, vägguttag och apparater. Den är också till för att underlätta vid felsökning och elarbeten.

Kontakta en elektriker för att upprätta en gruppförteckning som placeras i närheten av elcentralen.

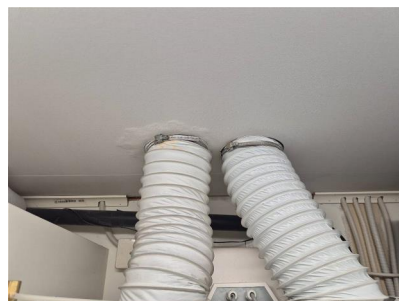
Det finns en formförändring i taket runt ventilationskanalen där luften går ut ur huset.

Troligen beror det på att det vid något tillfälle bildats kondens på utsidan av detta rör. Det var torrt vid besiktningstillfället och enligt nuvarande ägare så har det sett likadant ut i flera år.

Det kan vara bra att ha koll på detta ifall det bildas kondens vid fler tillfällen, men så länge bostadsventilationen fungerar tillfredsställande så bör det inte vara några problem.
