# Besiktningsprotokoll

Anticimex Försäkringsbesiktning i samarbete med Fastighetsbyrån

| Fastighetsadress:<br>Fjälkingevägen 16 | |

| Besiktningsdatum:<br>2025-09-03 | Protokollnummer:<br>69235660 |

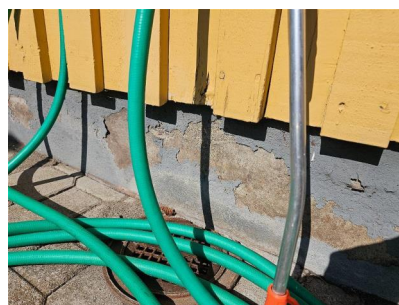
-Mindre färgsläpp finns på sockel.

Detta bedöms inte ha lett till bakomliggande skador.

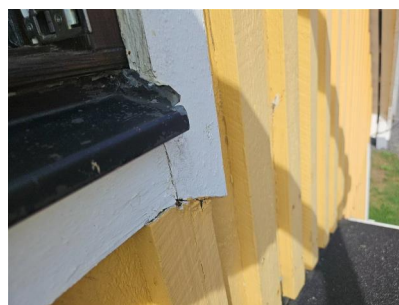
-Fasadpanelen är i behov av målning/underhåll och det förekommer rötskador.

Träkonstruktioner där målningsbehov finns riskerar att få ökade fukt- och rötskador på grund av sämre vattenavvisande förmåga. För att öka livslängden på fasadbeklädnaden rekommenderas målning/underhåll och i samband med ommålningen bör de rötskadade panelbrädorna byts ut.

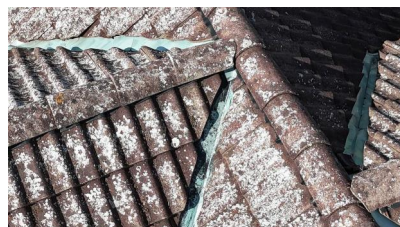
-Påväxt på takpannor har blivit behandlad med mossdödande preparat.

För att öka livslängden och hålla påväxten borta är behandlingar i förebyggande syfte med mosshämmande medel att rekommendera. Mossa/alger som tillåts växa på taket kan leda till att taktäckningen får frysskador och ett minskat motstånd mot vatteninträngning, vilket i sin tur kan leda till fuktskador på den underliggande takkonstruktionen.

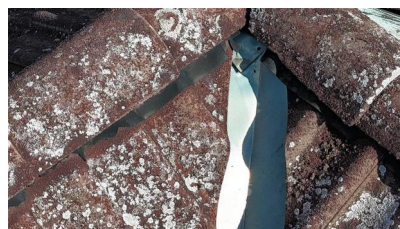
-Nocktätningen av plast har börjat vittra sönder.

Detta medför risk för otätheter där regnvatten kan tränga in vid kraftig vind och nederbörd, vilket kan leda till fuktskador i underliggande konstruktioner.

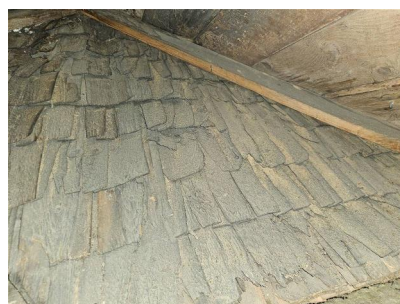
-Taket är lagt med underlagstak av träfjäll (sticketak)

Denna typ av underlagstak är vanligt förekommande på äldre byggnader och avsett för ändamålet. Vad som är viktigt att tänka på som ägare till ett hus med denna typ av underlagstak är att man håller yttertaket under uppsikt så att ev. skadade takpannor, plåtbeslag, nocktätning etc. byts vid skador på dessa delar.

Vid ogynnsam väderlek kan regn/snö tränga in under taktäckningen, normalt sett innebär sådana mindre fuktgenomslag inget problem medan långvarig vattenbegjutning kan medföra genomfuktning och läckage. För att underhålla taket och för att förlänga takets livslängd bör översyn och utbyte av trasiga takpannor utföras regelbundet liksom översyn och kontroll vid plåtbeslag och genomföringar.

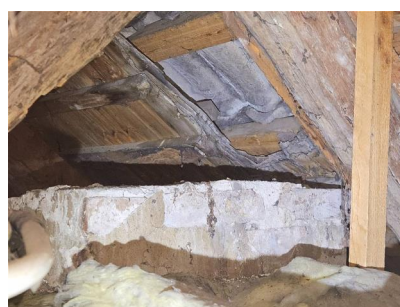
-Underlagstak saknas över nerplockad skorsten

Med denna konstruktion är det extra viktigt att takpannorna är hela. Eftersom underlagstak saknas kan regn och snö som tränger in genom otätheter leda till fuktskador i underliggande konstruktion.

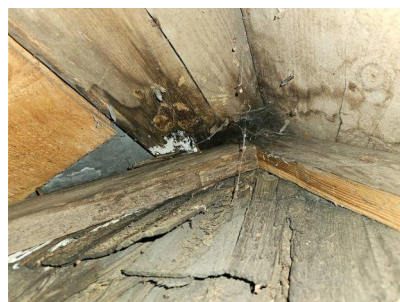
-Underlagstaket har fuktfläckar vidnock.

Fuktfläckar kan bero på olika saker och kan vara tecken på tidigare eller pågående läckage. Vid fuktmätning uppmättes förhöjda värden. Vi rekommenderar att en takentreprenör kontaktas för en fördjupad undersökning för att bedöma orsak och omfattning samt lämplig åtgärd.

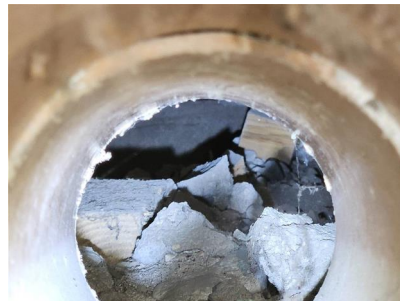
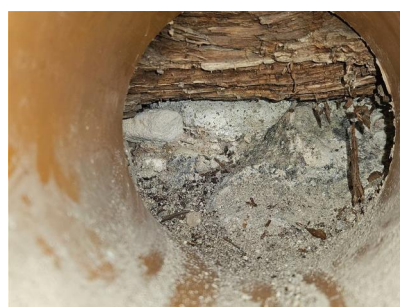
-Grunder som är uteluftsventilerade räknas idag som en riskkonstruktion.

Uteluftsventilerade grunder med bjälklag av organiskt material drabbas ofta av fuktskador pga förhöjd luftfuktighet. Luftfuktigheten i grunden har en naturlig fuktpåverkan från marken och den omgivande uteluften. När luften, under årets varmare delar, kylv ner i krypgrunden uppstår en miljö som kan bli grogrund för mikrobiell tillväxt vilket sedan resulterar i mikrobiella skador (angrepp av mikroorganismer) och i värsta fall rötskador.

Kontroll av konstruktion gjordes via öppnade ventiler i grundmuren. De äldre bjälkarna ligger i direkt kontakt med grundmuren och det förekommer rötskador.

Vid kontrollen noterades fuktvärden över kritisk fuktnivå. Det finns risk för mikrobiell tillväxt om den relativa fuktigheten (RF) i den omgivande luften är över 75 %. I furuvirke motsvarar det en fuktkvot (FK) på 17 %.

Fuktkvoten (FK) uppmättes till 23 %.

De höga fuktvärdena innebär att grundens klimat under delar av året är för fuktigt.

Vi rekommenderar en fördjupad undersökning för att utföra tillfredställande kontroller av hela grundläggningen. Observera att denna typ av undersökning kommer att kräva håltagningar med förstörande ingrepp i huset.

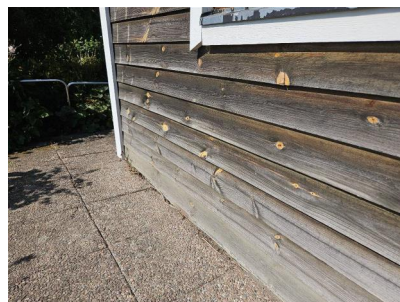
-Fasadpanelen är i behov av målning/underhåll.

Fasadbeklädnad och träkonstruktioner där målningsbehov finns riskerar att få fukt- och rötskador på grund av sämre vattenavvisande förmåga. För att öka livslängden på fasadbeklädnaden rekommenderas målning och underhåll.

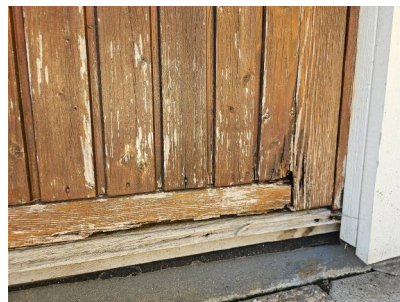
-Dörr och karm är rötskadad.

De upptäckta skadorna kan bero på olika saker, exempelvis bristfälligt underhåll, målning, skruvar och beslag etc.  
Vi rekommenderar att en snickare kontaktas för en fördjupad undersökning för att bedöma orsak och omfattning samt lämplig åtgärd.

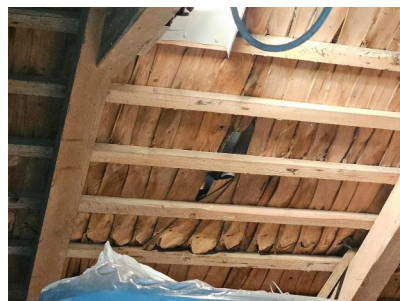
-Taket, som är äldre, är lagt med underlagstak av träfjäll (sticketak) och det förekommer otätheter.

Denna typ av underlagstak är vanligt förekommande på äldre byggnader och avsett för ändamålet. Vad som är viktigt att tänka på som ägare till ett hus med denna typ av underlagstak är att man håller yttertakets under uppsikt så att ev. skadade takpannor, plåtbleslag, nocktätning etc. byts vid skador på dessa delar.

Vid ogynnsam väderlek kan regn/snö tränga in under taktäckningen, normalt sett innebär sådana mindre fuktgenomslag inget problem medan långvarig vattenbegjutning kan medföra genomfuktning och läckage. För att underhålla taket och för att förlänga takets livslängd bör översyn och utbyte av trasiga takpannor utföras regelbundet liksom översyn och kontroll vid plåtbleslag och genomföringar.

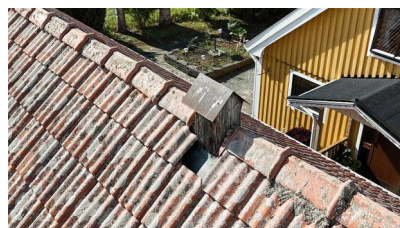
-Takhuv är otät mot taket

Otätheter i takkonstruktionen kan leda till fuktskador i bakomliggande konstruktioner.

Kontakta en takentreprenör/plåtslagare för kontroll och åtgärd.

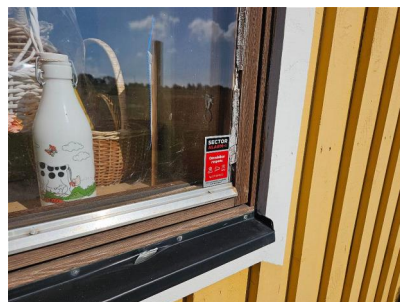
-Fönster är i behov av målning/underhåll.

Fönsterbågar och fönsterkarmar där målningsbehov finns riskerar att få fukt- och rötskador på grund av sämre vattenavvisande förmåga. För att öka livslängden på fönster rekommenderas målning och underhåll.

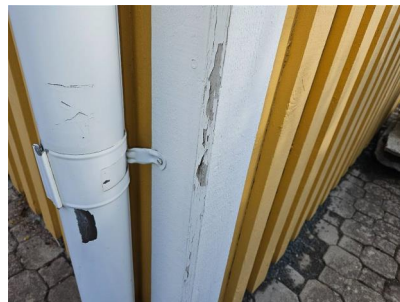
-Dörrarna är i behov av målning/underhåll.

Dörrar där målningsbehov finns riskerar att få fukt- och rötskador på grund av sämre vattenavvisande förmåga. För att öka livslängden på dörr rekommenderas målning och underhåll.

-Fasadpanelen är i behov av målning/underhåll.

Fasadbeklädnad och träkonstruktioner där målningsbehov finns riskerar att få fukt- och rötskador på grund av sämre vattenavvisande förmåga. För att öka livslängden på fasadbeklädnaden rekommenderas målning och underhåll.

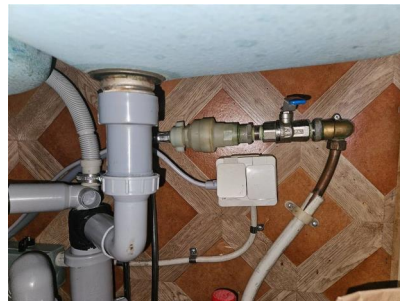
-Avstängningsventil till tvättmaskin finns i vaskskåp.

Enligt branschreglerna ska denna vara placerad lättillgängligt ovan diskbänk.

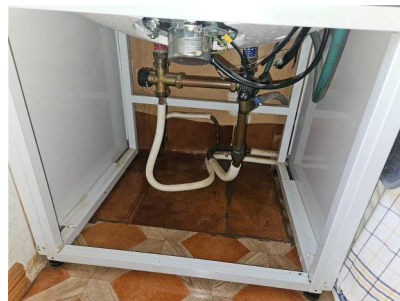
-Varmvattenberedaren är olämpligt placerad.

När varmvattenberedaren finns i ett utrymme utan tätskikt ökar risken för fuktrelaterade skador i omkringliggande konstruktioner vid ett läckage.

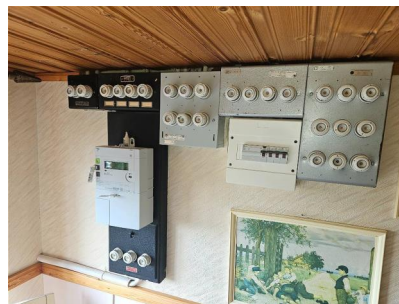
-Gruppförteckning över elcentralen saknas.

"Gruppförteckning" är en lista som ska vara placerad vid elcentralen. Den visar vilka säkringar som är anslutna till vilka armaturer, vägguttag och apparater. Den är också till för att underlätta vid felsökning och elarbeten. Kontakta en elektriker för att upprätta en gruppförteckning som placeras i närheten av elcentralen.
