# Besiktningsprotokoll

Anticimex Försäkringsbesiktning i samarbete med Fastighetsbyrån

| Fastighetsadress:<br>Uddvägen 23 | |

| Besiktningsdatum:<br>2025-09-08 | Protokollnummer:<br>69237302 |

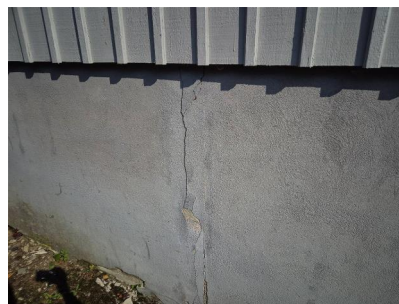
-Sprickor finns i sockel.

Detta kan leda till fukt- och frysskador i konstruktionen.

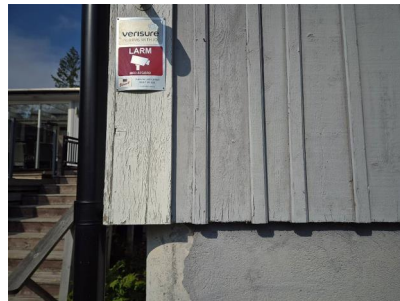
-Delar av fasaden är i behov av målning/underhåll, gäller även knutbrädor och vindskivor.

Målning/underhåll rekommenderas där behov finns, eventuellt kan enstaka vindskiva rekommenderas att byta vid målning/underhåll.

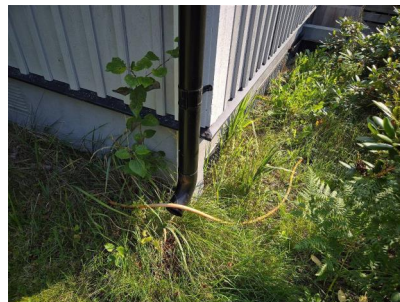
-Vissa stuprör avslutas nära husliv.

Stuprör som avslutas intill husliv (ovan mark) kan medföra en ökad fuktbelastning på grundmur/sockel/krypgrund.

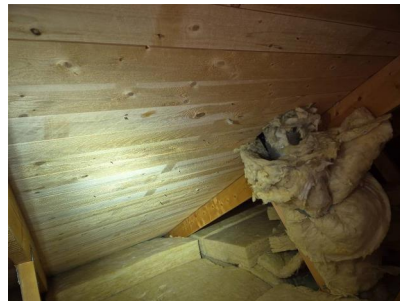
-Vid kontroll av vinden har fuktvärden under kritisk fuktnivå för mikrobiell tillväxt uppmätts, dock finns en mindre mängd mikrobiell påväxt på underlagstaket.

Fuktkvoten i underlagstak/takbjälkar uppmättes till 8%Fk.

-Vinden bedöms vara tilläggsisolerad.

Den upptäckta mikrobiella påväxten på underlagstaket är ett tecken på att vinden har tillförts eller tillförs fukt inifrån bostaden. Observera att besiktning av bostadens ventilationssystem inte har ingått i uppdraget.

För att komma tillrätta med detta kan fukttillförseln inifrån bostaden behöva minskas. Det kan göras genom att ventilationen i bostaden förbättras samt att eventuella otätheter i vindsbjälklaget (tak-/väggvinklar, taklucka med mera) tätas. Läs Anticimex faktablad om oppvärmda vindsutrymmen för tips och råd.

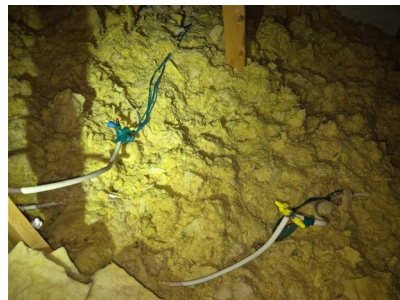
-Bristfälligt utförda elinstallationer noteras på vindsutrymmet.

Kontakt med behörig elektriker rekommenderas för kontroll och åtgärd.

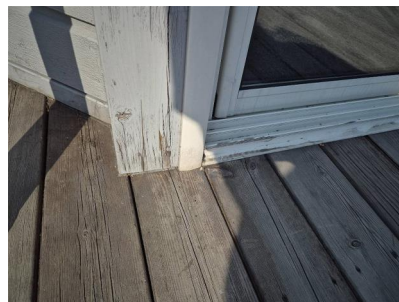
- Mindre målning/underhålls behov förekommer på uterummet.

Målning/underhåll rekommenderas där behov finns.

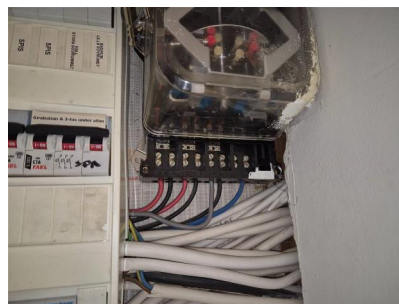
- Mätartavla saknar petskydd/skyddskåpa över kabelanslutningar.

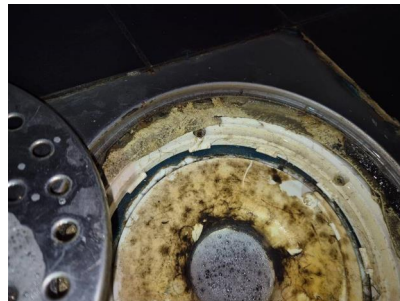
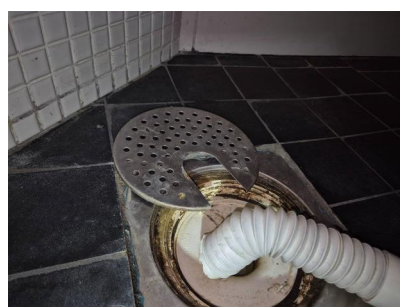
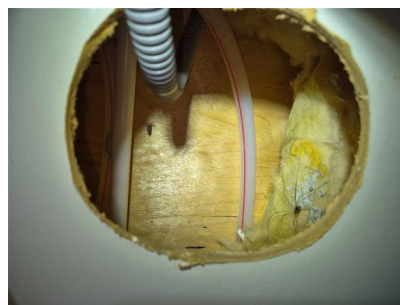
- Badkarets golvbrunn är placerad nära vägg.
- Tätskikt är felmonterat i golvbrunnarna, sticker fram under klämringarna. Gäller båda golvbrunnarna.
- Rörsch i vägg bakom kommod saknar vattentät botten, vattenledningar noteras ej klamrade.

Ovanstående noteringar kan innebära en ökad risk för fuktrelaterade skador i omkringliggande konstruktioner.

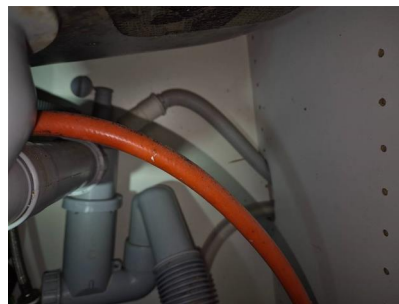
-Fuktskydd saknas i diskbänksskåp.

-Diskmaskinens avloppsslang saknar upphängningsbygel och slangklämma.

Ovanstående noteringar kan innebära en ökad risk för fuktrelaterade skador i omkringliggande konstruktioner.
