Violen 6

Vallgatan 12

| Uppdragsnummer | C16865 |
| Besiktningsdatum | 2025-09-09 |

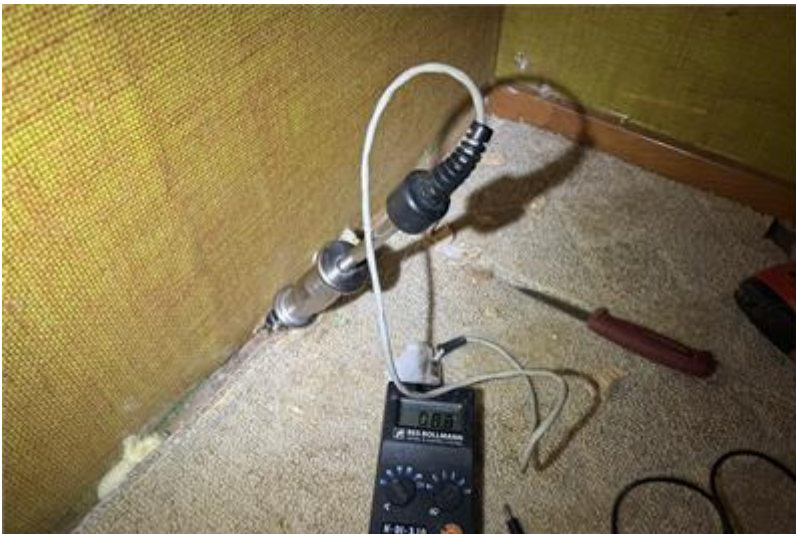
| Byggnadsdel | Entréplan |
| Konstruktionsdel | Syllkonstruktion |
| Konstruktionsuppbyggnad | Ytskikt, betong, cellplast och betong. |

Konstruktionskontroll har ej kunnat utföras i golv pga övergjutning av betong finns under ytskikt. Öppning togs upp bakom sockel i sovrum, fuktkvoten i ytterväggssyll uppmättes till ca 8-9% FK i överkant syll. Det kritiska gränsvärdet för mikrobiell tillväxt brukar anges till ca 15-17% fuktkvot (FK).

Notera att stickprovsmässig undersökning är utförd samt att mätvärden normalt sett kan variera över årstiderna. För att säkert fastställa konstruktionens kondition och fuktstatus måste en mer omfattande undersökning utföras.
